Ystad-Österlenregionens  
miljöförbund

# Enskilda avlopp

## Är avloppet placerat i enlighet med utfärdat tillstånd

Projektrapport avseende enskilda avlopp 2020

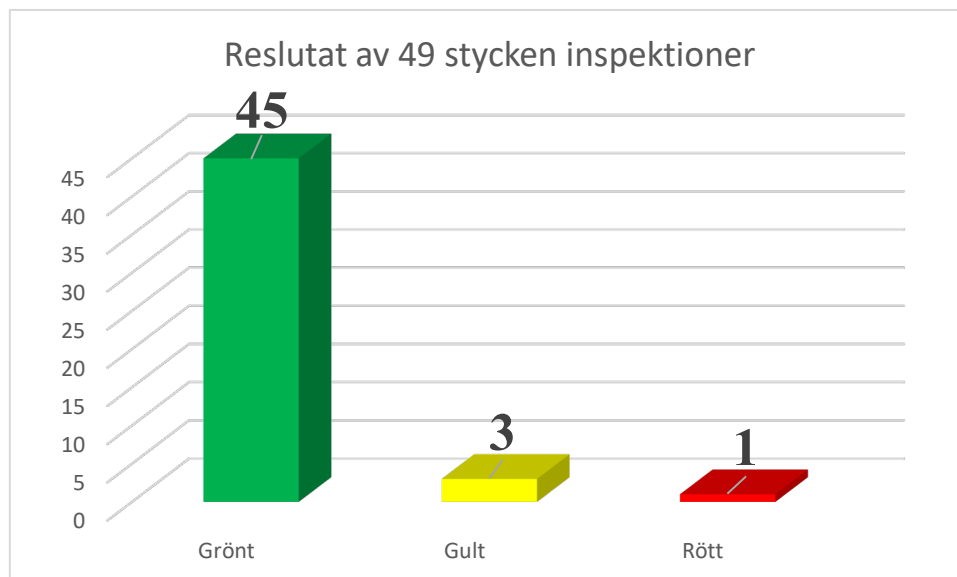
Av resterande 49 inspektioner bedömdes 45 st vara placerade inom en radie på 5 m och därmed anlagda i enlighet med utfärdat tillstånd (grönt). 3 st anläggningar bedömdes vara placerad inom en

radie av 15 m och bedömdes därmed vara godkända med anmärkning (gult). 1 anläggning kunde ej lokaliseras och behöver följas upp. Denna anläggning bedöms som röd tills ytterligare uppgifter inkommer.
