fastighet: **CERES 1, hus A.**
adress: Västerportstorg 5.
ålder: 1750-tal, del av magasin ombyggt till bostad 1895, renoverat 1974.
arkitekt / byggm: Nilsson & Persson (1974).
användning: Bostäder.
antal våningar: 2½
sockel: Natursten.
väggar: Korsvirke, svart timra och rött tegel i facken, gul spritputs mot söder.
tak: Sadeltak, 1-kupigt rött tegel.
detaljer: Vita 2-lufts spröjsade fönster. Blå pardörr med fönster och skurna speglar i gotiskt ornamentik. Blå glasad paneldörr med överljus. Plåtklädda svarta kupor och svarta träbalkonger åt söder. Övre del av gavel klädd med röd brädpanel. Yttertrappa i kalksten.

CERES 1, hus A.

CERES 1, hus B.

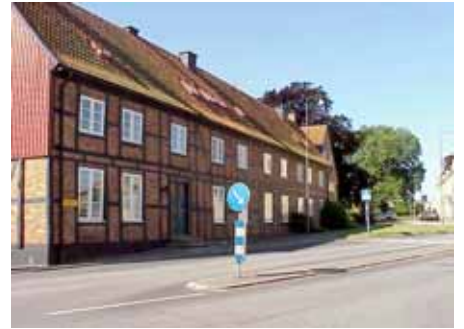
CERES 1 A från NO

värdering
kulturhistoriskt (K) **K = 1(gata) 3(gård), M = 1.**
miljömässigt (M): Sydsidan hårt renoverad, balkonger och kupor är främmande tillägg. Norrsidan är välbevarad.

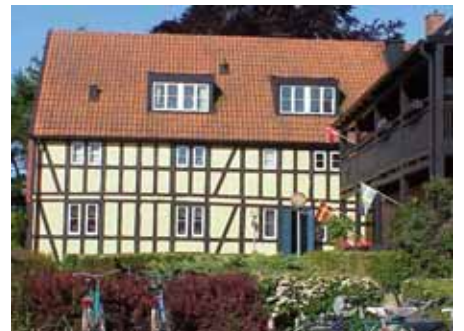
CERES 1 B från O

Små tvådelade vita fönster, mot söder fyrdelade. Blå pardörr med liggande fjällpanel. Två kupor mot öster, klädda med svart plåt.

Kraftigt restaurerad. Det mesta av timran är bytt mot sågade balkar och en stor del av teglet är utbytt.

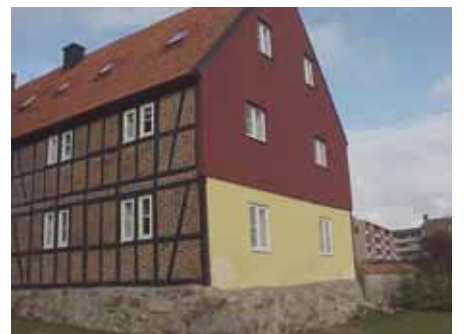
CERES 1 B från SV, gavel

Korsvirke med svart timra och rött tegel, åt gård gulslammat tegel i facken. Gul spritputs och röd brädpanel åt söder.
