fastighet: **BÄVERN 1, hus A. Solgården.**  
 adress: Österportstorg 5, Regementsgatan 1.  
 ålder: 1928.  
 arkitekt / byggm: Carl Wennerholm.  
 användning: Bostäder.  
 antal våningar: 4½  
 sockel: Mörkgrå målad puts.  
 väggar: Vit puts, i bottenvåning ljusgrå. Vitslammat tegel mot öster.  
 tak: Sadeltak, rött 1-kupigt tegel.  
 detaljer: Vita korsdelade fönster. Bruna portar med fönster, överljus och stående panel. Stor frontespis mot öster över något utkragande mittparti. Små halvrunda fönster i gavelspetsar och frontespis. Tre burspråk mot väster och två mot söder med tak av grå falsad plåt. Kraftig avtrappad gesims. Profilerat gördelband. På bottenvåningen bandrustik och markerade bröstningsplattor. Hörnkedjor. Avtrappade solbänkar på översta våningen. Kraftiga dörrromfattningar i ljusgrå puts, vid mittingången kannelerad. Mot gården sex piskbalkonger med grå järnräcken. Liten kupa mot öster, klädd med brun plåt. Tre små frontespiser mot gården, över trapphusen. Spegeldörrar med spröjsade råglasfönster och utskurna blommor i trapphuset. Hisskorgen är troligen original med speglar i ek.

**BÄVERN 1, hus A. Solgården**

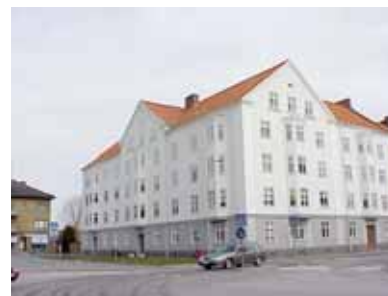
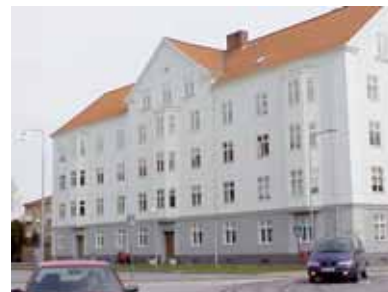
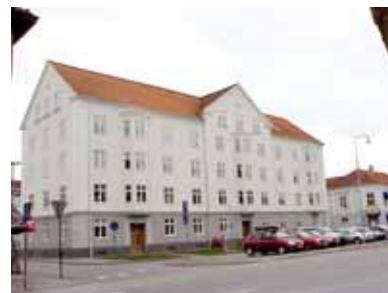
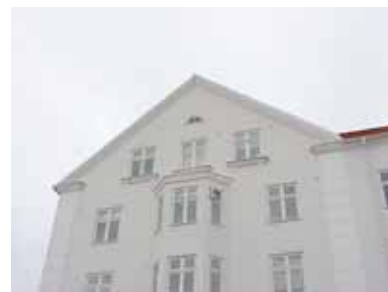
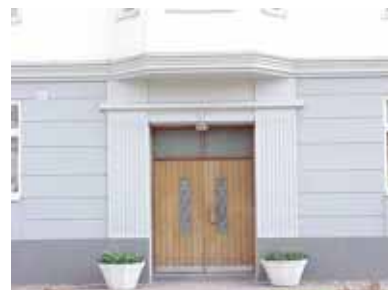
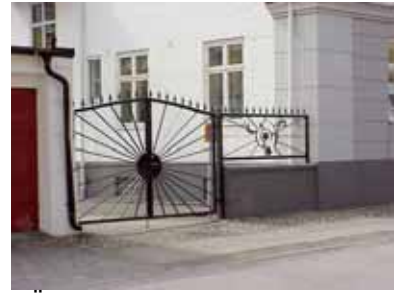
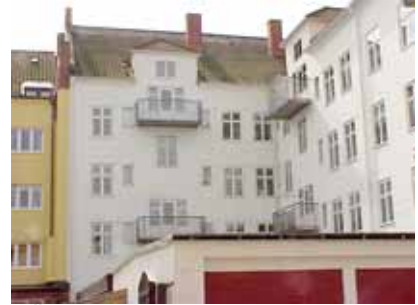
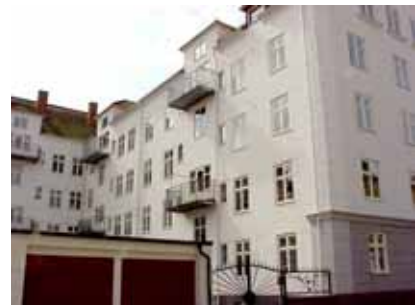
**K = 2, M = 1.**  
 Gediget hus med många fina detaljer. Mycket viktigt för miljön vid Österportstorg.

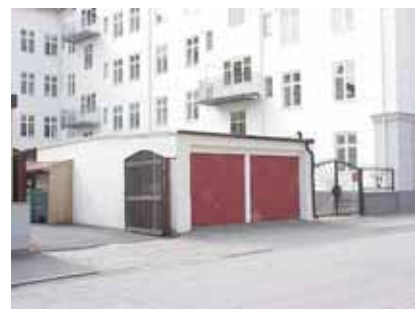
BÄVERN 1 B från NO.

Två röda garageportar av liggande panel.  
Hörnkedjor. Grind till gården av svart smide, med  
dekor av spjutspetsar.

**K = 4, M = 4.**

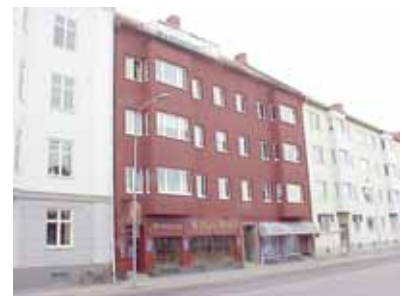
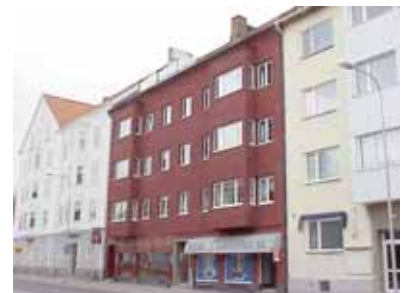
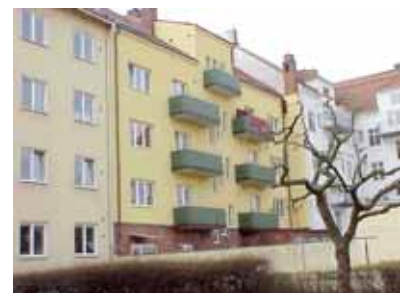
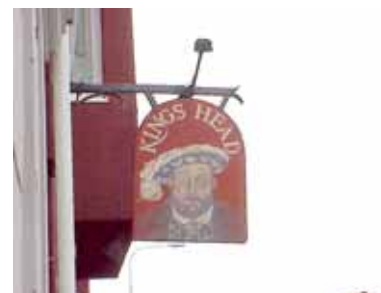
fastighet: **BÄVERN 2, hus A.**  
adress: Regementsgatan 3.  
ålder: 1937. Ombyggt 1943, 1981, 1994.  
arkitekt / byggm: Karl Erikson. Sven Ivar Lind (1943), Nilsson & Persson (1981), Kjell Persson (1994).  
användning: Bostäder, butik och restaurang.  
antal våningar: 4½  
sockel: Grå målad puts.  
väggar: Grov mörkröd puts, mot norr gul spritputs och rött tegel i bottenvåning.  
tak: Sadeltak, rött 1-kupigt tegel.  
detaljer: Vita hela 2- och 3-lufts fönster. Glasad ekport med snidad mittstolpe och överljus med elegant dekorlist av ek. Vit glasad aluminiumdörr mot norr. Två rektangulära burspråk. Stor indragen inglasad balkong i vindsvåningen. Portomfattning i grå konststen. Sju balkonger mot norr med räcken av grön trapetsplåt. Mot gården en utbyggnad i en våning, i rött tegel och med platt tak, som innehåller köket till restaurangen.

**värdering** **K = 4, M = 3.**  
**kulturhistoriskt (K)**  
**miljömässigt (M)**

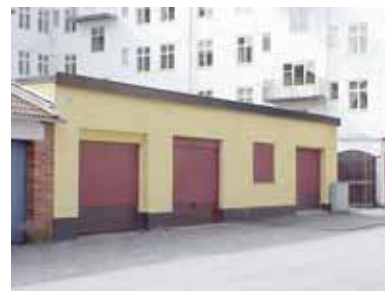
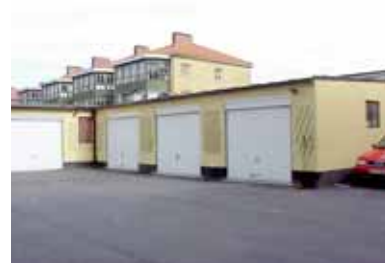
fastighet: **BÄVERN 2, hus B.**  
adress: Mungatan 4.  
ålder: 1937 och 1945. Ombyggt 1957.  
arkitekt / byggm: Karl Erikson (1937 och 1957), A. Jönsson (1945).  
användning: Garage.  
antal våningar: 1  
sockel: Svartmålad puts.  
väggar: Gul spritputs.  
tak: Pulpettak, svart papp och svart falsad plåt.  
detaljer: Tre garageportar och en lucka i mörkröd stående panel. Fyra vita garageportar i stående panel.

**K = 5, M = 4.**

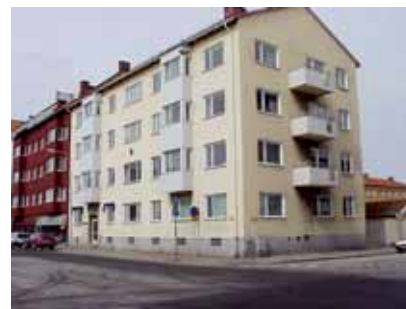
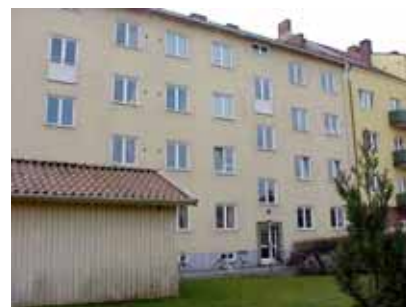
fastighet: **BÄVERN 3, hus A.**  
adress: Regementsgatan 5.  
ålder: 1942.  
arkitekt / byggm: HSB.  
användning: Bostäder.  
antal våningar: 4  
sockel: Gråmålad puts.  
väggar: Ljusgul spritputs, mot norr beige.  
tak: Sadeltak, troligen rött 1-kupigt tegel.  
detaljer: Vita hela 2- och 3-lufts aluminiumfönster. Vita glasade aluminiumportar. Två burspråk mot söder, klädda med ljusgrå plåt. Portomfattningar av grågul sågad marmor. Tre balkonger mot öster med vit trapetsplåt. Två franska balkonger mot norr med vita järnräcken.

**K = 4, M = 3.**

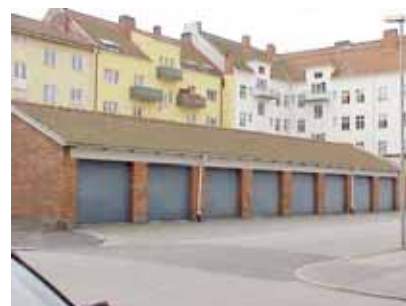
BÄVERN 3 B från NO.

fastighet: **BÄVERN 3, hus B.**  
adress: Munkgatan 6.  
ålder: 1954.  
arkitekt / byggm: Bertil Sandin.  
användning: Garage.  
antal våningar: 1  
sockel: Grå puts.  
väggar: Rött tegel, vitmålad betong över dörrarna. Gul puts mot norr.  
tak: Sadeltak, rött 2-kupigt tegel.  
detaljer: Åtta garageportar av blå liggande panel.

**K = 5, M = 5.**

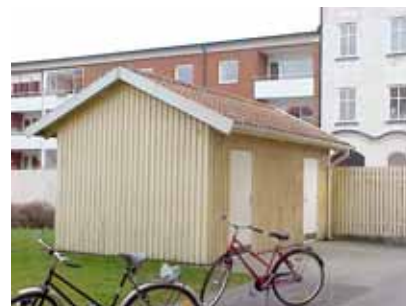
BÄVERN 3 C från SV.

fastighet: **BÄVERN 3, hus C.**  
adress:  
ålder:  
arkitekt / byggm:  
användning: Soprum.  
antal våningar: 1  
sockel:  
väggar: Gul locklistpanel.  
tak: Sadeltak, rött 1-kupigt tegel.  
detaljer: Vita dörrar av stående panel.

**K = 5, M = 4.**
