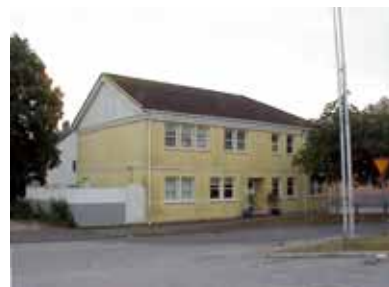
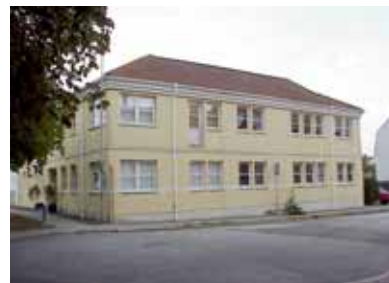
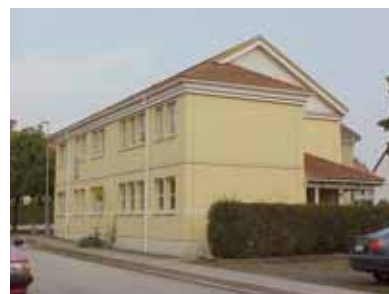
fastighet: **COLLIANDER 1.**  
adress: Vassgatan 23, Dragaregatan 1.  
ålder: 1990.  
arkitekt / byggm: Nilsson & Persson.  
användning: Bostäder.  
antal våningar: 2  
sockel:  
väggar: Gulmålade betongelement.  
tak: Delvis valmat sadeltak, gråröd betongpanna.  
detaljer: Vita hela fönster med tvärspröjs. Vit slät lamelldörr med sidoljus. Gavelspetsar mot söder och öster klädda med vitt skivmaterial. Gördelband av vit plåt. Vit avtrappad gesims av skivmaterial. Fransk balkong med grått järnräcke mot väster. Indragen entré klädd med gul klinker.

**K = 4, M = 4.**

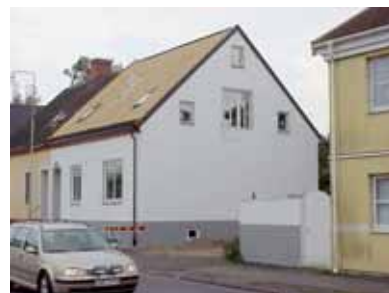
COLLIANDER 2 från V

fastighet: **COLLIANDER 2.**  
adress: Vassgatan 21.  
ålder: 1930.  
arkitekt / byggm:  
användning: Bostad.  
antal våningar: 1½  
sockel: Ljust gråmålad puts.  
väggar: Vit slätputs.  
tak: Sadeltak, gult 1-kupigt tegel.  
detaljer: Vita hela fönster med lös spröjs, indelade till 2-lufts med småspröjsad överbåge. Vit lamelldörr med spegellister, spröjsat fönster och överljus. Grå dörr- och fönsteromfattningar. Avtrappad gesims i rött tegel. Solbänkar av rött tegel. Ståndränna.

**K = 3, M = 4.**

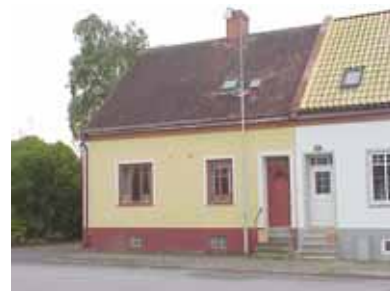
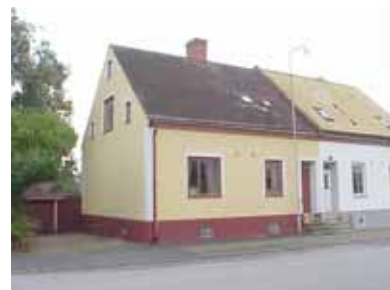
fastighet: **COLLIANDER 3, hus A.**  
adress: Vassgatan 19.  
ålder: 1930.  
arkitekt / byggm:  
användning: Bostad.  
antal våningar: 1½  
sockel: Mörkröd puts.  
väggar: Gul puts.  
tak: Sadeltak, röda eternitplattor.  
detaljer: Mörkröda hela fönster, delade till 2- och 3-lufts.  
Mörkröd lamelldörr med halvrunt spröjsat fönster  
och spegelmönster. Vita utkragande knutar och  
dörr- och fönsteromfattningar. Avtrappad gesims  
av rött tegel. Ståndränna.

**K = 3, M = 4.**

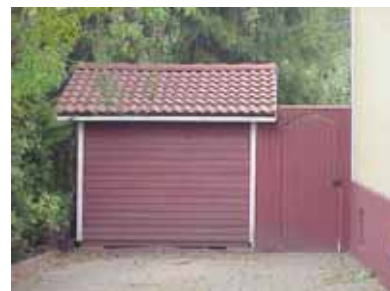
COLLIANDER 3 B från NV

fastighet: **COLLIANDER 3, hus B.**  
adress: Vassgatan 19.  
ålder:  
arkitekt / byggm:  
användning: Förråd.  
antal våningar: 1  
sockel:  
väggar: Röd fjällpanel.  
tak: Sadeltak, röd betongpanna.  
detaljer: Vita knutar, vindskivor och takfot.

**K = 4, M = 4.**

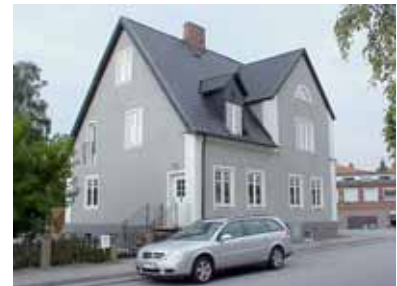
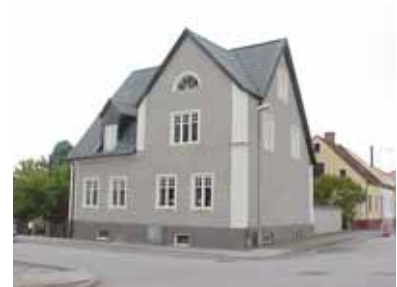
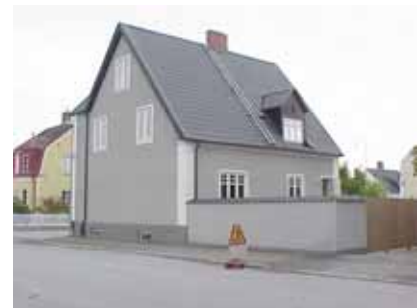
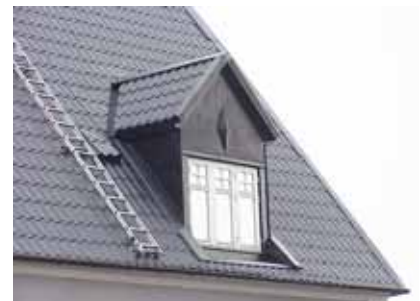
fastighet: **COLLIANDER 4, hus A.**  
adress: Vassgatan 17, Björklidsgatan 11.  
ålder: 1933. Ombyggt 1939, 1962.  
arkitekt / byggm: S. Persson. O. Nilsson (1939), Kai Krüger (1962).  
användning: Bostad.  
antal våningar: 1½  
sockel: Mörkgrå slätputs.  
väggar: Grå spritputs.  
tak: Sadeltak, svart plåt i tegelform.  
detaljer: Vita 2- och 3-lufts fönster med småspröjsad överbåge. Vit lamelldörr med spröjsat fönster och mönster av stående panel. Frontespis mot öster med halvrunt spröjsat fönster högst upp. Kupor åt väster och öster med sadeltak, klädda med svart plåt med facettdekor. Profilerad vit gesims. Knutar med kvadermönster, små solbänkar och dörr- och fönsteromfattningar, allt i vit slätputs. Grå putsad mur i tomtgränsen mot norr och öster, krönt av svarta 1-kupiga tegelpannor.

**K = 2, M = 3.**

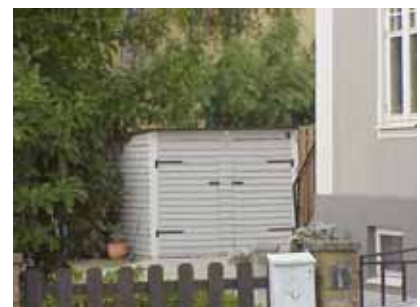
COLLIANDER 4 B från O

fastighet: **COLLIANDER 4, hus B.**  
adress: Vassgatan 17.  
ålder:  
arkitekt / byggm:  
användning: Förråd.  
antal våningar: 1  
sockel:  
väggar: Grå fjällpanel.  
tak: Pulpettak, grå korrugerad plåt.  
detaljer:

**K = 5, M = 4.**

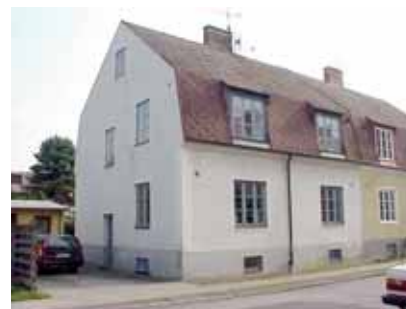
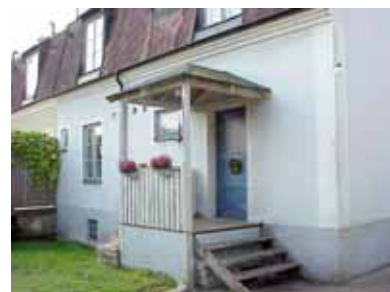
fastighet: **COLLIANDER 5, hus A.**  
adress: Dragaregatan 3.  
ålder: 1935.  
arkitekt / byggm: M. Severin.  
användning: Bostad.  
antal våningar: 2  
sockel: Gråmålad puts.  
väggar: Ljust grå puts.  
tak: Mansardtak, röda eternitplattor.  
detaljer: Blå spröjsade 2- och 3-lufts fönster med gamla beslag. Blåmålad slät dörr med lister i spegelmöns- ter. Vita dörr- och fönsteromfattningar. Vita knutar. Profilerad vit gesims.

**K = 2, M = 3.**

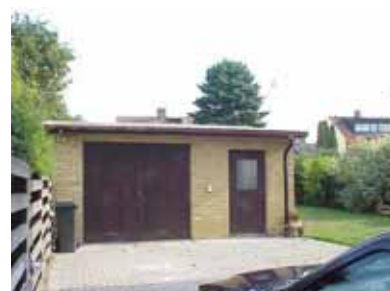
COLLIANDER 5 B från SV

fastighet: **COLLIANDER 5, hus B.**  
adress: Dragaregatan 3.  
ålder: 1968.  
arkitekt / byggm: Kjell-Åke Göransson.  
användning: Garage, förråd.  
antal våningar: 1  
sockel: Gult tegel.  
väggar: Sadeltak, grå korrugerad plåt.  
tak: Sadeltak, grå korrugerad plåt.  
detaljer: Brun garageport av stående panel. Brun dörr med fönster och stående panel.

**K = 5, M = 4.**

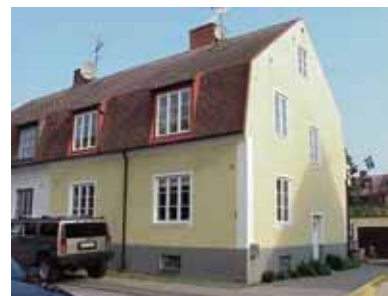
COLLIANDER 6 A från SV

fastighet: **COLLIANDER 6, hus A.**  
adress: Dragaregatan 5.  
ålder: 1935. Ombyggt 1944, 1949.  
arkitekt / byggm: M. Severin. S. Persson (1944), Bertil Sandin (1949).  
användning: Bostad.  
antal våningar: 2  
sockel: Gråmålad puts.  
väggar: Gul sprutputs.  
tak: Mansardtak, röda eternitplattor.  
detaljer: Vita spröjsade 2- och 3-lufts fönster. Vit lamelldörr med ovalt, etsat fönster. Vita slätputsade knutar och dörr- och fönsteromfattningar. Profilerad gesims i vit slätputs. Balkong åt öster med räcke av gul korrugerad plåt.

**K = 2, M = 3.**

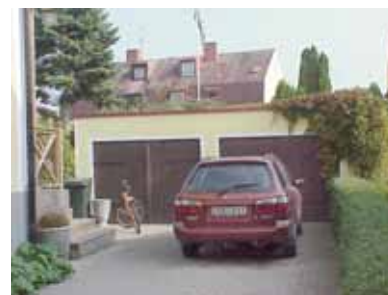
COLLIANDER 6 B från SV

fastighet: **COLLIANDER 6, hus B.**  
adress: Dragaregatan 5.  
ålder: 1970.  
arkitekt / byggm: Ulf Söderman.  
användning: Garage, förråd.  
antal våningar: 1  
sockel: Gul puts.  
väggar: Platt tak.  
tak: Platt tak.  
detaljer: Två bruna garageportar av stående panel. Vita knutar och dörrumfattning.

**K = 5, M = 4.**

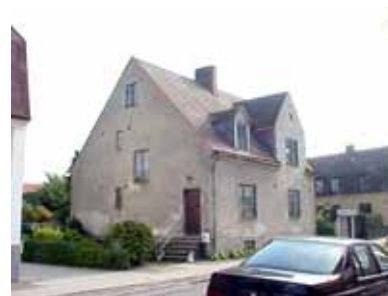
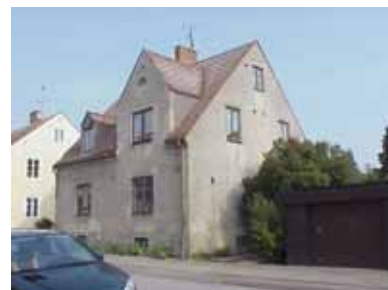
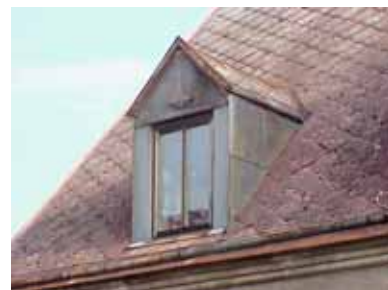
fastighet: **COLLIANDER 7.**  
adress: Dragaregatan 7.  
ålder: 1932.  
arkitekt / byggm: S. Persson.  
användning: Bostad.  
antal våningar: 1½  
sockel: Grå puts.  
väggar: Grå puts.  
tak: Sadeltak, röda eternitplattor.  
detaljer: Bruna 2-lufts fönster, några med tvärspröjs. Mörkbrun lamelldörr med stående panel. Frontespis mot väster med halvrunt spröjsat fönster högst upp. Kupa åt väster, klädd med grå plåt med facettkor. Profilerad gesims. Ståndränna.

**K = 2, M = 3.**

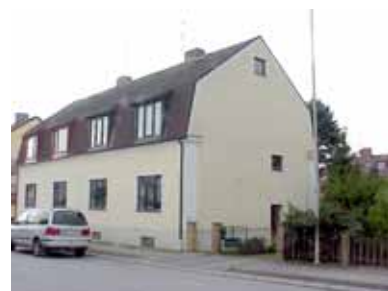
COLLIANDER 8 A från N

fastighet: **COLLIANDER 8, hus A.**  
adress: Björklidsgatan 9.  
ålder: 1932. Ombyggt 1936.  
arkitekt / byggm: S. Persson (1936).  
användning: Bostad. Parhus med nr. 9.  
antal våningar: 2  
sockel: Grå puts.  
väggar: Ljusgul puts.  
tak: Mansardtak, röda eternitplattor.  
detaljer: Mörkbruna 3-lufts fönster. Brun lamelldörr med spröjsat fönster och mönster av stående panel. Vita knutar. Utkragande vita dörr- och fönsteromfattningar. Profilerad vit gesims.

**K = 2, M = 3.**

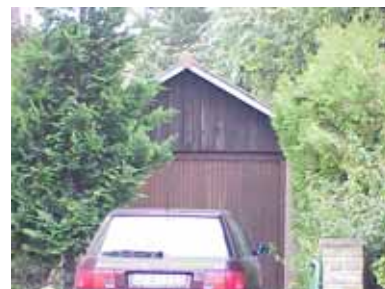
COLLIANDER 8 B från NO

fastighet: **COLLIANDER 8, hus B.**  
adress: Björklidsgatan 9.  
ålder: 1961.  
arkitekt / byggm: Aug. Nilsson.  
användning: Garage.  
antal våningar: 1  
sockel: Grå puts.  
väggar: Gult tegel.  
tak: Sadeltak, röd korrugerad eternit.  
detaljer: Brun garageport av stående panel. Gavelspets av mörkbrun lockpanel.

**värdering**  
**kulturhistoriskt (K)**  
**miljömässigt (M)** **K = 5, M = 4.**

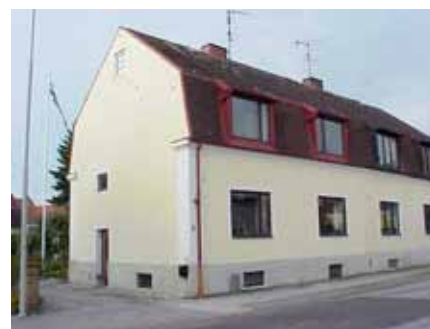
COLLIANDER 9 A från O

fastighet: **COLLIANDER 9, hus A.**  
adress: Björklidsgatan 7.  
ålder: 1932. Ombyggt 1936, 1944, 1973, 1980.  
arkitekt / byggm: S. Persson (1936), G. Pålman (1944), Christer Persson (1980).  
användning: Bostad. Parhus med nr. 8.  
antal våningar: 2  
sockel: Grå puts.  
väggar: Ljusbult puts.  
tak: Mansardtak, röda eternitplattor.  
detaljer: Mörkbruna osymmetriskt delade 2-lufts fönster. Brun lamelldörr av ädelträ med fönster och rektangelmönster. Vita knutar. Utkragande vita dörr- och fönsteromfattningar. Profilerad vit gesims.

**värdering**  
**kulturhistoriskt (K)**  
**miljömässigt (M)** **K = 3, M = 3.**

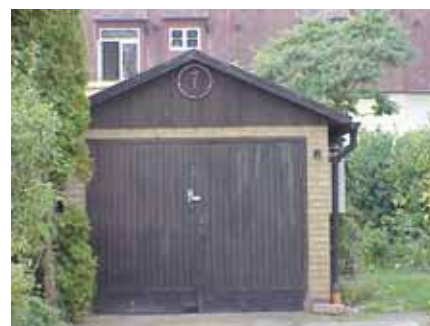
COLLIANDER 9 B från NO

fastighet: **COLLIANDER 9, hus B.**  
adress: Björklidsgatan 7.  
ålder: 1959.  
arkitekt / byggm: Kaj Sune Krüger.  
användning: Garage.  
antal våningar: 1  
sockel: Grå puts.  
väggar: Gult tegel.  
tak: Sadeltak, gråsvart papp i plattmönster.  
detaljer: Brun garageport av stående panel. Gavelspets av mörkbrun lockpanel.

**värdering**  
**kulturhistoriskt (K)**  
**miljömässigt (M)** **K = 5, M = 4.**

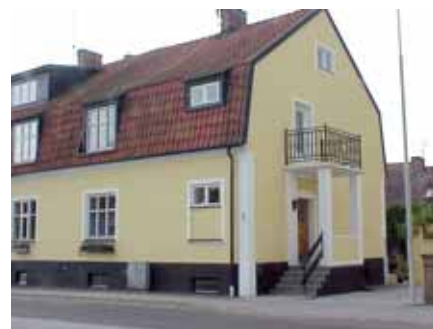
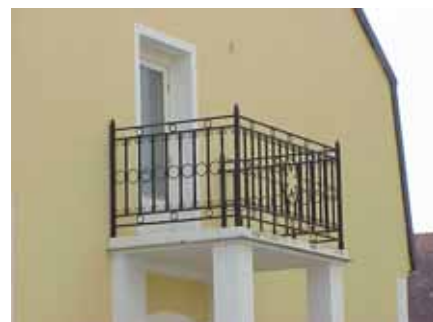
fastighet: **COLLIANDER 10, hus A.**  
adress: Björklidsgatan 5.  
ålder: 1931. Ombyggt 1982.  
arkitekt / byggm: Magnus Johansson. Göran Johansson (1982).  
användning: Bostad. Parhus med nr 11.  
antal våningar: 2½  
sockel: Svartmålad puts.  
väggar: Gul puts.  
tak: Mansardtak, rött 1-kupigt tegel.  
detaljer: Vita fönster, dels små 2-lufts, dels 3-lufts med överbåge. Ljusbrun lamelldörr av ädelträ med spröjsat fönster och spegelmönster. Vita knutar och dörr- och fönsteromfattningar. Profilerad vit gesims. Balkong mot norr på vita pelare, med räcke av sirligt svart smide. Kupa mot väster.

**K = 3, M = 3.**

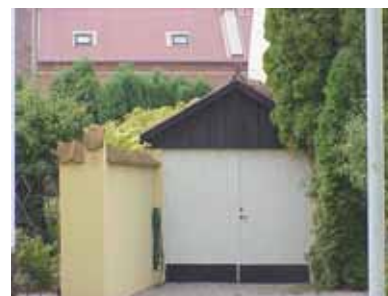
COLLIANDER 10 B från NO

fastighet: **COLLIANDER 10, hus B.**  
adress: Björklidsgatan 5.  
ålder: 1962.  
arkitekt / byggm:  
användning: Garage.  
antal våningar: 1  
sockel:  
väggar: Gul puts.  
tak: Sadeltak, grå korrugerad eternit.  
detaljer: Vit garageport av stående panel. Gavelspets av svart lockpanel.

**K = 5, M = 4.**

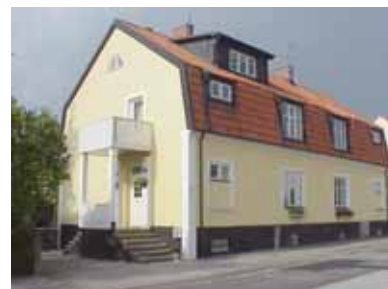
COLLIANDER 11 A från O

fastighet: **COLLIANDER 11, hus A.**  
adress: Björklidsgatan 3.  
ålder: 1931. Ombyggt 1975.  
arkitekt / byggm: Magnus Johansson. Edit Berntson (1975).  
användning: Bostad. Parhus med nr 10.  
antal våningar: 2½  
sockel: Svartmålad puts.  
väggar: Gul puts.  
tak: Mansardtak, rött 1-kupigt tegel.  
detaljer: Vita fönster, delade till 3-lufts med överbåge, mitt-  
delen öppningsbar. Vit lamelldörr med spröjsat  
fönster, spegelmönster och överljus. Vita halvpela-  
re vid sidan av dörr. Vita knutar och fönsteromfatt-  
ningar. Profilerad vit gesims. Avtrappade vita sol-  
bänkar. Balkong mot söder på vita pelare, med  
räcke av vita stående brädor. Kupa mot öster,  
klädd med svart plåt.

**K = 4, M = 3.**

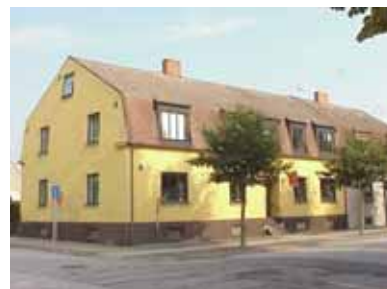
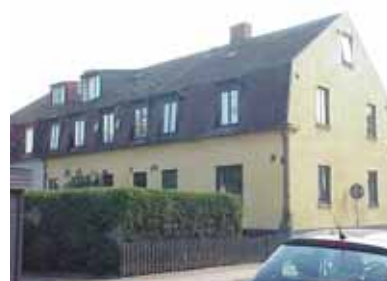
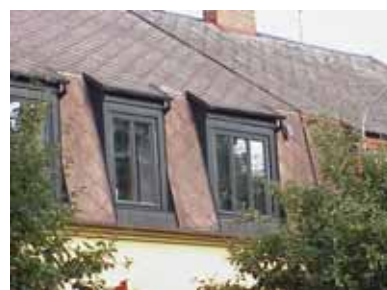
fastighet: **COLLIANDER 12, hus A.**  
adress: Bruksgatan 26, Dragaregatan 9.  
ålder: 1935. Ombyggt 1949.  
arkitekt / byggm: S. Persson. Bertil Nordström (1949).  
användning: Bostäder och frisörsalong.  
antal våningar: 2  
sockel: Brunmålad puts.  
väggar: Gul puts.  
tak: Mansardtak, röda eternitplattor.  
detaljer: Brunsvarta hela fönster med lös spröjs, delade till 2- och 3-lufts. Brun dörr av stående panel med fönster och överljus. Kupa åt norr, klädd med brun falsad plåt. Avtrappad gesims. Avtrappade solbänkar.

**K = 2, M = 3.**

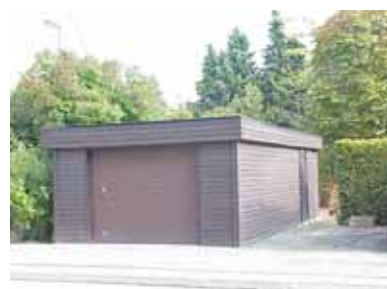
COLLIANDER 12 B från SV

fastighet: **COLLIANDER 12, hus B.**  
adress: Dragaregatan 9.  
ålder: 1982.  
arkitekt / byggm:  
användning: Garage.  
antal våningar: 1  
sockel:  
väggar: Mörkbrun liggande panel.  
tak: Platt tak.  
detaljer: Mörkbrun garageport av plåt, med mönster av stående panel. Låda runt takfoten av liggande brun panel.

**K = 5, M = 4.**

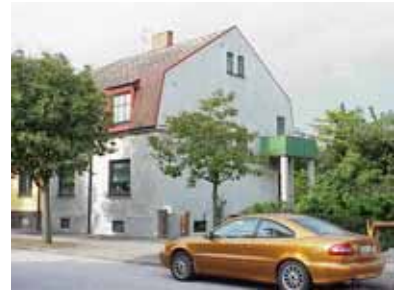
COLLIANDER 13 från O

fastighet: **COLLIANDER 13.**  
adress: Bruksgatan 24.  
ålder: 1934. Ombyggt 1947.  
arkitekt / byggm: M. Severin. Rune Welin (1947), Nils Selander (också 1947).  
användning: Bostad.  
antal våningar: 2  
sockel: Grå slätputs.  
väggar: Grå slätputs.  
tak: Mansardtak, röda eternitplattor.  
detaljer: Bruna hela fönster, med tunna spröjsar i mansardvåningen. Gröna spröjsade 1- och 2-lufts fönster mot öster. Brun lamelldörr med fönster och mönster av rektanglar. Balkong mot öster på betongpelare, med räcke av grön korrugerad plåt. Avtrappad gesims. Enkla solbänkar.

**K = 3, M = 3.**

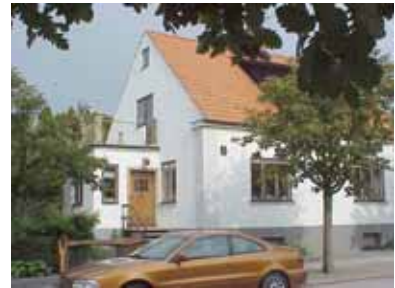
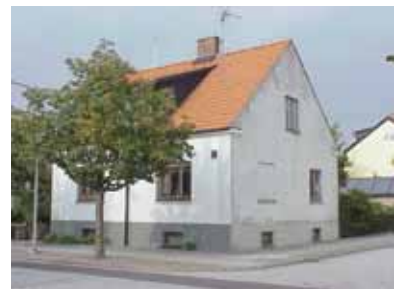
fastighet: **COLLIANDER 14, hus A.**  
adress: Bruksgatan 22, Björklidsgatan 1.  
ålder: 1931. Ombyggt 1939, 1959.  
arkitekt / byggm: Erik Nilsson (1939), And. Severin (1959).  
användning: Bostad.  
antal våningar: 1½  
sockel: Gråmålad puts.  
väggar: Vit puts.  
tak: Sadeltak, rött 1-kupigt tegel.  
detaljer: Bruna 2- och 3-lufts fönster. Brun lamelldörr av ädelträ med spröjsat fönster och mönster av stående panel. Inbyggd veranda mot väster. Balkong över denna med räcke av ståndare i gult tegel och fyllningar i gråvit korrugerad plåt. Ljusgrå knutar med kvaderstensmönster. Avtrappad ljusgrå gesims. Profilerade ljusgrå solbänkar. Kupa mot söder, klädd med svart lockpanel.

**K = 2, M = 3.**

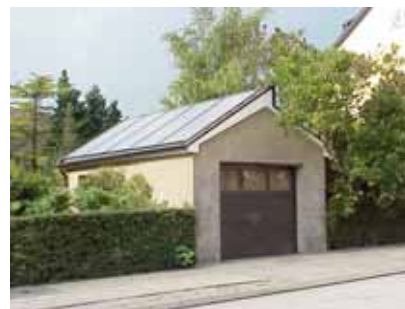
COLLIANDER 14 B från O

fastighet: **COLLIANDER 14, hus B.**  
adress: Björklidsgatan 1.  
ålder: 1954.  
arkitekt / byggm: Bertil Sandin.  
användning: Garage.  
antal våningar: 1  
sockel:  
väggar: Grå puts.  
tak: Sadeltak, rött 1-kupigt tegel.  
detaljer: Mörkbrun garageport av liggande panel med fönster. Ljusbrun dörr med stående panel och fönster. Solfångare på hela södra sidan av taket. Vita vindskivor.

**K = 4, M = 4.**
