fastighet: **FORTMEJER 1, hus A.**
adress: Bruksgatan 25, Dragaregatan 11.
ålder: 1937.
arkitekt / byggm: Svante Leely.
användning: Bostad.
antal våningar: 1½
sockel: Grå puts.
väggar: Ljust gråmålad puts.
tak: Sadeltak, mörkgrått 1-kupigt glaserat tegel.
detaljer: Vita spröjsade 2-lufts fönster. Vit lamelldörr med spegelmönster och överljus. Två små smala och ett halvrunt, spröjsat fönster på gaveln. Två runda, spröjsade fönster mot norr vid entrén, med dekorativa halva omfattningar. Homeja mot norr av grå plåt och med halvrunt spröjsat fönster. Avtrappad gesims. Utkragande vita dörr- och fönsteromfattningar. Skärmtak mot norr av vitt trä och plåt. Yttertrappa av rött tegel. Uterum åt söder, med vit lockpanel och pulpettak.

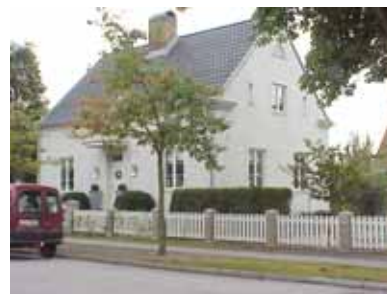
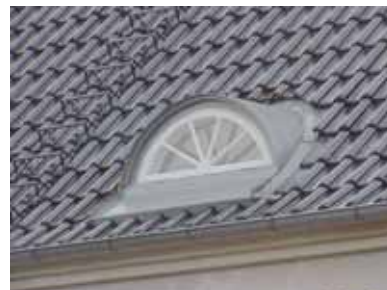
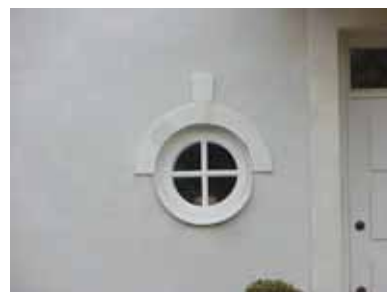
FORTMEJER 1 A från NV

K = 3, M = 3.

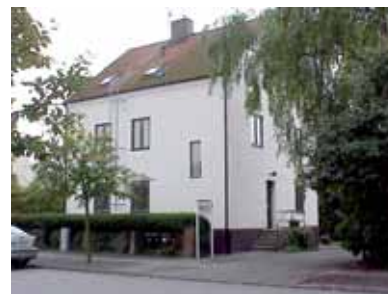
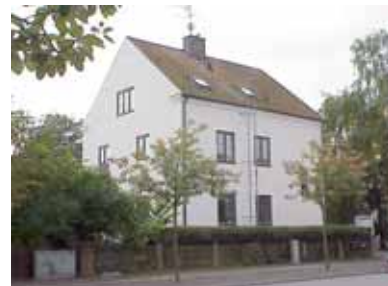
FORTMEJER 2 A från NV

fastighet: **FORTMEJER 2, hus A.**
adress: Bruksgatan 23.
ålder: 1936. Ombyggt 1986.
arkitekt / byggm: Åke Persson.
användning: Bostad och rörelse (revisionsfirma).
antal våningar: 2½
sockel: Mörkbrun puts.
väggar: Svagt rosa puts.
tak: Sadeltak, rött 1-kupigt tegel.
detaljer: Brun 2-lufts fönster. Brun lamelldörr med fönster och stående panel. Profilerad vit gesims. Vita dörr- och fönsteromfattningar.

K = 4, M = 3.

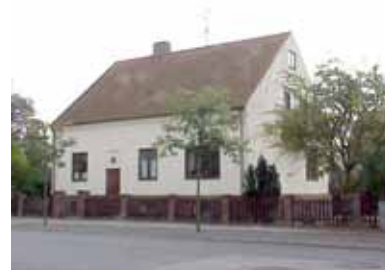
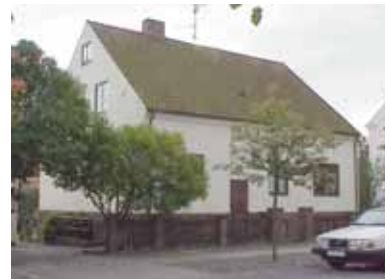
FORTMEJER 3 A från NV

fastighet: **FORTMEJER 3, hus A.**
adress: Bruksgatan 21.
ålder: 1936. Ombyggt 1991.
arkitekt / byggm: M. Severin.
användning: Bostad.
antal våningar: 1½
sockel: Brunmålad puts.
väggar: Vit puts.
tak: Sadeltak, rött 1-kupigt tegel.
detaljer: Bruna 2- och 3-lufts fönster. Brun lamelldörr med fönster och stående panel. Frontespis mot söder med valmat rött plåttak. Balkong åt väster med räcke av brun trapetsplåt. Profilerad gesims. Uterum åt söder av brun stående panel och med pulpettak.

K = 3, M = 3.

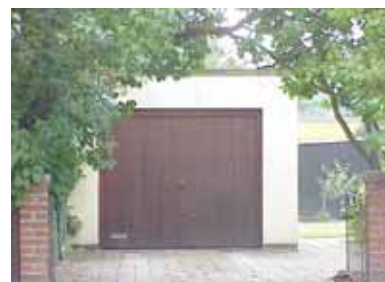
FORTMEJER 3 B från NV

fastighet: **FORTMEJER 3, hus B.**
adress: Bruksgatan 21.
ålder: 1965.
arkitekt / byggm:
användning: Garage.
antal våningar: 1
sockel: Brunmålad puts.
väggar: Vit puts.
tak: Platt tak.
detaljer: Brun garageport av stående panel.

K = 5, M = 4.

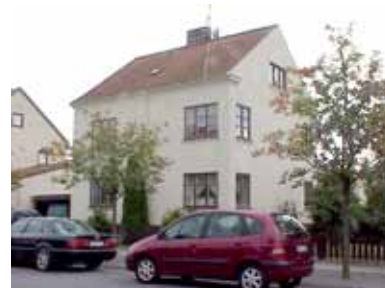
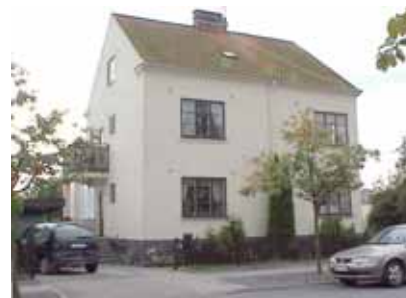
FORTMEJER 4 A från NV

fastighet: **FORTMEJER 4, hus A.**
adress: Bruksgatan 19.
ålder: 1936.
arkitekt / byggm: Folke Mårtensson.
användning: Bostad.
antal våningar: 2½
sockel: Mörkt gråmålad puts.
väggar: Vit puts.
tak: Sadeltak, rött 1-kupigt tegel.
detaljer: Brun spröjsade 2- och 3-lufts fönster. Brun slät dörr med råglasfönster. Veranda åt öster med balkong på putsade pelare över, balkongräcke av bruna stående brädor. Profilerad gesims. Profilerade solbänkar.

K = 4, M = 3.

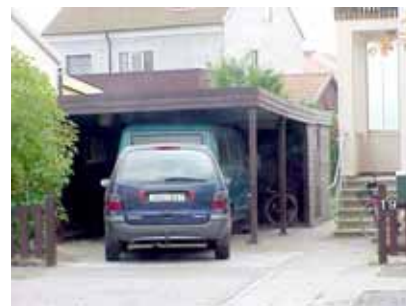
FORTMEJER 4 B från NV

fastighet: **FORTMEJER 4, hus B.**
adress: Bruksgatan 19.
ålder: 1975.
arkitekt / byggm: Christer Persson.
användning: Carport, förråd.
antal våningar: 1
sockel: Brun fjällpanel.
väggar: Platt tak.
tak: Platt tak.
detaljer: Brun dörr med fönster och stående panel. Låda runt takfoten av brun fjällpanel.

K = 5, M = 4.

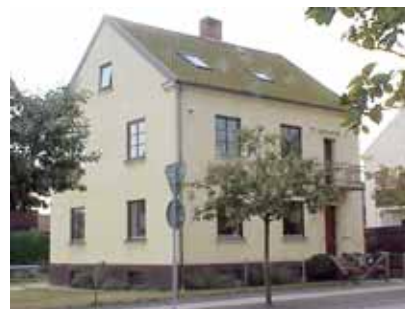
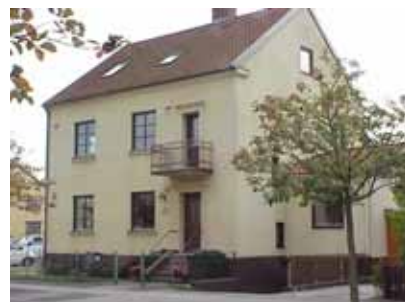
FORTMEJER 5 A från NO

fastighet: **FORTMEJER 5, hus A.**
adress: Bruksgatan 17.
ålder: 1935.
arkitekt / byggm: S. Persson.
användning: Bostäder.
antal våningar: 2½
sockel: Brun puts.
väggar: Gulvit sprutputs.
tak: Sadeltak, rött 1-kupigt tegel.
detaljer: Brunna hela fönster, i ovanvåningen med lös spröjs.
Brun lamelldörr med mönster av stående brädor, spröjsat fönster och spröjsat överljus. Uttragande dörromfattningar med kornischer. Avtrappad gesisms. Profilerade solbänkar. Balkong åt norr med brunt järnräcke. Uterum åt söder med gul stående panel och pulpettak av vit plåt.

K = 3, M = 3.

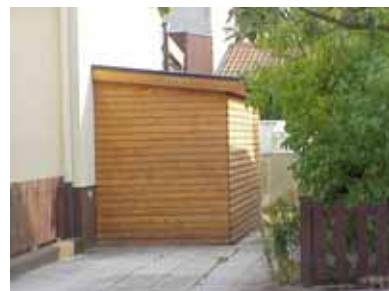
FORTMEJER 5 C från NV

fastighet: **FORTMEJER 5, hus C.**
adress: Bruksgatan 17.
ålder:
arkitekt / byggm:
användning: Förråd.
antal våningar: 1
sockel:
väggar: Ljust brunbetsad fjällpanel.
tak: Pulpettak, brun plåt.
detaljer:

K = 5, M = 4.

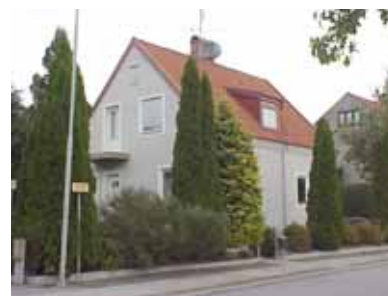
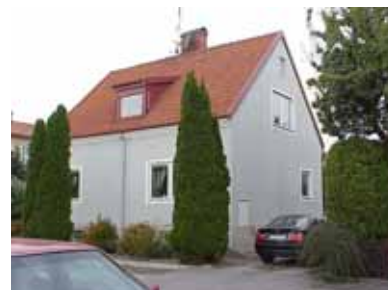
FORTMEJER 6 A från SV

fastighet: **FORTMEJER 6, hus A.**
adress: Videgatan 24.
ålder: 1939.
arkitekt / byggm: Johan Mårtensson.
användning: Bostad.
antal våningar: 1½
sockel: Grå puts.
väggar: Ljust grå sprutputs.
tak: Sadeltak, rött 1-kupigt tegel.
detaljer: Vita 1- och 2-lufts fönster. Vit lamelldörr med spegelmönster och halvrunt, spröjsat fönster. Vita slätputsade fönsteromfattningar. Avtrappad vit gesims. Liten kupa mot söder, klädd med röd plåt. Skärmtak åt väster av ljusbrunt trä. Yttertrappa av trä.

K = 3, M = 3.

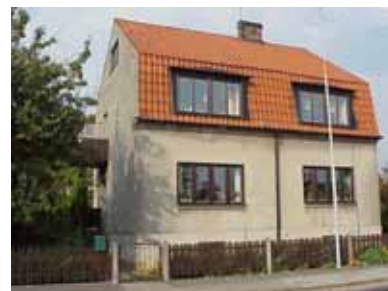
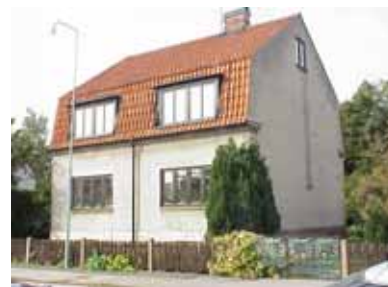
FORTMEJER 7 från S

fastighet: **FORTMEJER 7.**
adress: Videgatan 22.
ålder: 1937. Ombyggt 1938, 1939, 1949.
arkitekt / byggm: S. Persson (även 1939). Ove Nilsson (1949).
användning: Bostad.
antal våningar: 2½
sockel: Grå puts, brun åt öster.
väggar: Grå puts.
tak: Mansardtak, rött 1-kupigt tegel.
detaljer: Brun 2- och 4-lufts fönster. Mörkbrun lamelldörr med fönster. Avtrappad gesims. Balkong åt väster med räcke av mörkbruna stående brädor. Avtrappade solbänkar. Yttertrappa med röd klinker.

K = 3, M = 3.

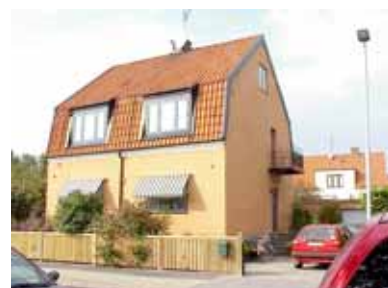
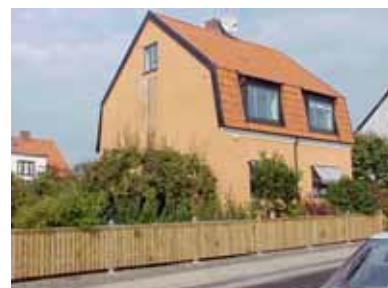
FORTMEJER 8 A från SO

fastighet: **FORTMEJER 8, hus A.**
adress: Videgatan 20.
ålder: 1937.
arkitekt / byggm: Folke Mårtensson.
användning: Bostad.
antal våningar: 2½
sockel: Gråmålad puts.
väggar: Orange puts.
tak: Mansardtak, rött 1-kupigt tegel.
detaljer: Blå 2- och 3-lufts fönster. Brun lamelldörr med runt fönster och mönster av stående panel. Profilerad vit gesims. Balkong åt öster med svart järnräcke. Altan åt väster med räcke av blå lockpanel.

K = 3, M = 3.

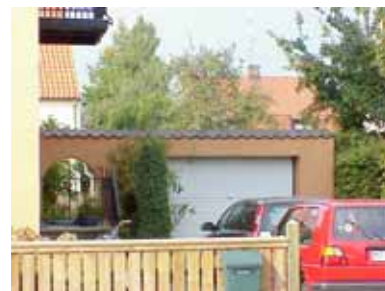
FORTMEJER 8 B från S

fastighet: **FORTMEJER 8, hus B.**
adress: Videgatan 20.
ålder: 1966.
arkitekt / byggm: K. Göransson.
användning: Garage.
antal våningar: 1
sockel: Gråmålad puts.
väggar: Orange puts.
tak: Platt tak.
detaljer: Vit garageport av plåt med mönster av liggande panel. Södra ytterväggen, liksom mur fram till bostadshuset, krönt av brunt 1-kupigt taktegel.

K = 5, M = 4.

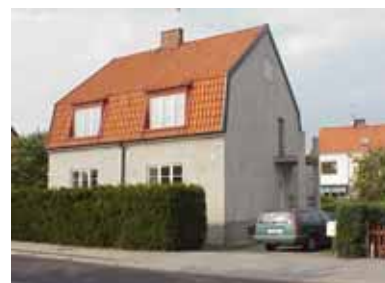
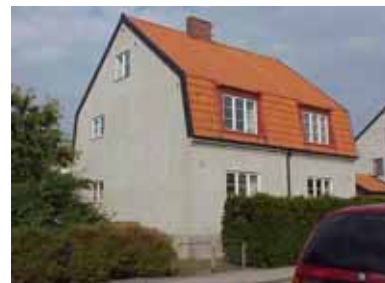
FORTMEJER 9 från SO

fastighet: **FORTMEJER 9.**
adress: Videgatan 18.
ålder: 1936. Ombyggt 1950, 1953.
arkitekt / byggm: Folke Mårtensson. T. Billgren (1953).
användning: Bostad.
antal våningar: 2½
sockel: Grå puts.
väggar: Grå puts.
tak: Mansardtak, rött 1-kupigt tegel.
detaljer: Vita spröjsade 2- och 3-lufts fönster. Vit lamelldörr med spegelmönster och spröjsat fönster. Profilerad gesims. Veranda mot öster med balkong över, under renovering.

K = 3, M = 3.

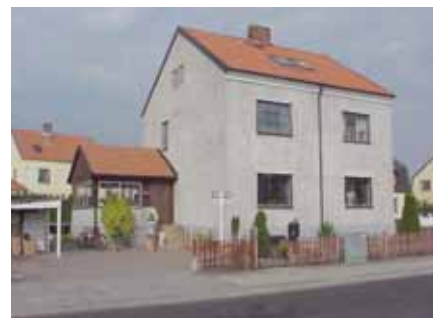
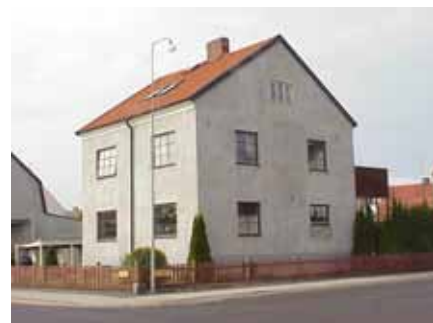
FORTMEJER 14 A från SV

fastighet: **FORTMEJER 14, hus A.**
adress: Videgatan 16.
ålder: 1935.
arkitekt / byggm: Sture Persson.
användning: Bostad.
antal våningar: 2½
sockel: Grå puts.
väggar: Grå puts.
tak: Sadeltak, rött 1-kupigt tegel.
detaljer: Brunna hela fönster med lösa spröjsar, delade till 9 och 6 rutor. Brun lamelldörr med spegelmönster och spröjsat fönster. Avtrappad vit gesims. Stor balkong åt norr, med räcke av brun stående panel, och inglasat uterum under. Veranda åt väster i grå puts och brun panel, med sadeltak av taktegel. Yttertrappa med gul klinker.

K = 4, M = 3.

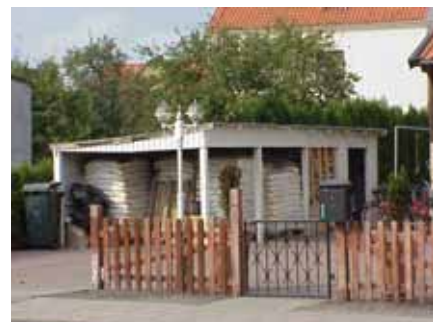
FORTMEJER 14 B från SO

fastighet: **FORTMEJER 14, hus B.**
adress: Videgatan 16.
ålder:
arkitekt / byggm:
användning: Carport.
antal våningar: 1
sockel:
väggar: Vita stolpar, vit stående panel.
tak: Pulpettak, grå korrugerad plåt.
detaljer:

K = 5, M = 4.
