fastighet: **MORSING 1, hus A.**
adress: Björklidsgatan 6.
ålder: 1931. Ombyggt 1933, 1981.
arkitekt / byggm: Oscar Isberg (1933), Göran Johansson (1981).
användning: Bostad.
antal våningar: 1½
sockel:
väggar: Vit puts.
tak: Sadeltak, svarta betongpannor.
detaljer: Vita spröjsade 2- och 3-lufts fönster, bruna i kupa. Vit spegeldörr med fönster. Vit lamelldörr med fönster och stående panel. Balkong åt söder, med räcke av vita stående ribbor, buren av tre smäckra järnpelare med sirliga kapitäl. Kupor åt öster och väster, klädda med svart locklistpanel. Hörnlisener, profilerad gesims och solbänkar. Vindskivor, stuprör och plåtdetaljer av koppar.

värdering
kulturhistoriskt (K)
miljömässigt (M)

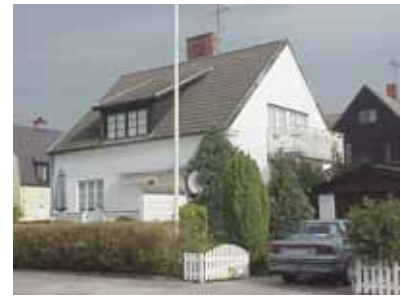
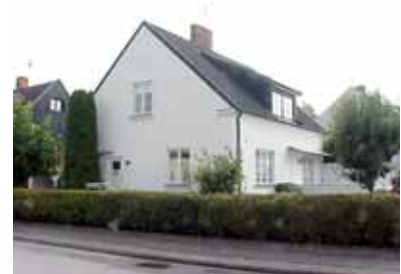
MORSING 1 A från SV

K = 3, M = 3.

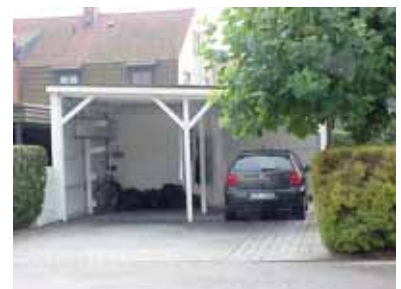
MORSING 1 B från NV

fastighet: **MORSING 1, hus B.**
adress: Sävgatan 2.
ålder: 1987.
arkitekt / byggm: Anders Edlund.
användning: Carport, förråd.
antal våningar: 1
sockel:
väggar: Vita stolpar, vita stående brädor.
tak: Pulpettak.
detaljer: Vit ramdörr med fönster.

K = 5, M = 4.

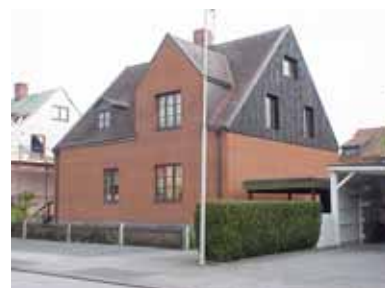
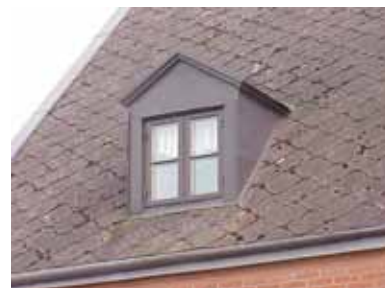
MORSING 2 A från NV

fastighet: **MORSING 2, hus A.**
 adress: Sävgatan 4.
 ålder: 1932. Ombyggt 1948, 1950, 1978.
 arkitekt / byggm: Tore Johansson (1948), Tage Billgren (1950), Christer Persson (1978).
 användning: Bostad.
 antal våningar: 1½
 sockel: Gråmålad puts.
 väggar: Rött fasadtegel.
 tak: Sadeltak, svarta eternitplattor.
 detaljer: Bruna spröjsade 2- och 3-lufts fönster. Brun lamelldörr av ädelträ med fönster och diagonalmönster. Frontespis mot norr med svart plåt på sidorna. Liten kupa mot norr, klädd med svart plåt. Gavelspetsar i svart lockpanel. Ståndränna. Yttertrappa i brunt trä.

värdering
kulturhistoriskt (K)
miljömässigt (M) **K = 4, M = 3.**

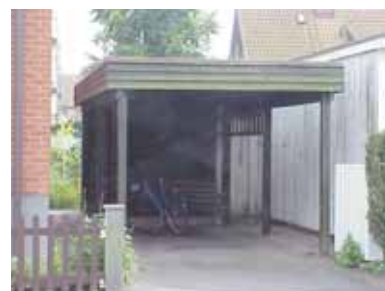
MORSING 2 B från N

fastighet: **MORSING 2, hus B.**
 adress: Sävgatan 4.
 ålder: 1974.
 arkitekt / byggm:
 användning: Carport, förråd.
 antal våningar: 1
 sockel:
 väggar: Bruna stolpar, brun stående panel.
 tak: Platt tak.
 detaljer: Låda runt takfoten av brun fjällpanel.

värdering
kulturhistoriskt (K)
miljömässigt (M) **K = 5, M = 4.**

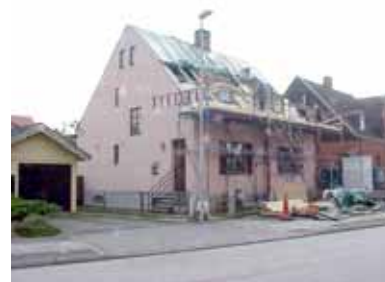
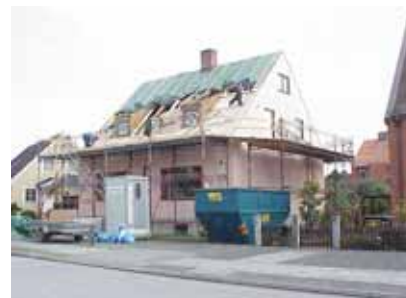
MORSING 3 från NO

fastighet: **MORSING 3.**
adress: Sävgatan 6.
ålder: 1932. Ombyggt 1947.
arkitekt / byggm: Sture Persson. Tore Johansson (1947).
användning: Bostad.
antal våningar: 1½, samt inredd vind.
sockel: Ljust gråmålad puts.
väggar: Rosa puts.
tak: Sadeltak, rött 2-kupigt tegel.
detaljer: Bruna hela fönster med lösa spröjsar, delade till 6 och 4 rutor. Brun lamelldörr av ädelträ med spröjsat fönster och panelmönster. Två kupor åt norr och en åt söder, klädda med svart falsad plåt. Profilerad vit gesims. Bruna fönsterluckor. Ståndränna.

K = 3, M = 3.

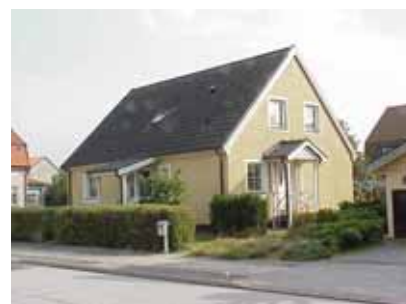
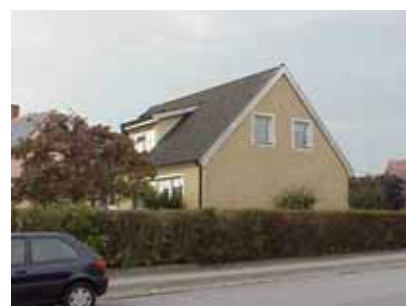
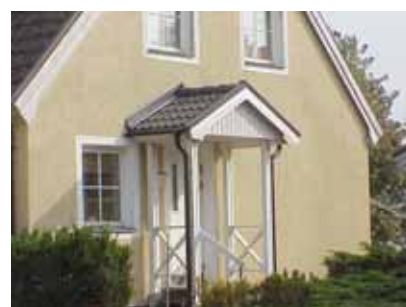
MORSING 4 A från NV

fastighet: **MORSING 4, hus A.**
adress: Sävgatan 8, Norra Ånggatan 7.
ålder: 1934. Ombyggt 1939.
arkitekt / byggm: M. Severin (även 1939).
användning: Bostad.
antal våningar: 1½
sockel: Svartmålad puts.
väggar: Gul spritputs.
tak: Sadeltak, svarta betongpannor.
detaljer: Vita hela fönster med lösa spröjsar, delade till 4 rutor. Vit lamelldörr med fönster. Mörkbrun lamelldörr med fiskbenspanel. Liten veranda åt väster, sadeltak med svarta takpannor på vita trästolpar. Skärmtak åt norr med takpannor på vita stolpar. Vita slätputsade dörr- och fönsteromfattningar. Vita vindskivor och takfotsbrädor.

K = 3, M = 3.

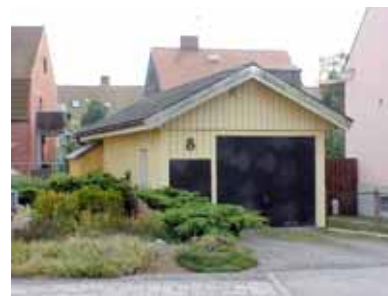
MORSING 4 B från N

fastighet: **MORSING 4, hus B.**
adress: Sävgatan 8.
ålder:
arkitekt / byggm:
användning: Garage, förråd.
antal våningar: 1
sockel: Grå betong.
väggar: Gul lockpanel.
tak: Sadeltak, mörkgrå betongpannor.
detaljer: Svart garageport av stående panel. Vita vindskivor.

värdering
kulturhistoriskt (K)
miljömässigt (M) **K = 4, M = 4.**

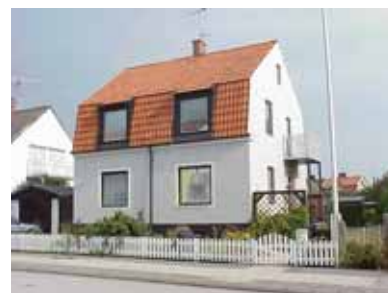
MORSING 5 A från SV

fastighet: **MORSING 5, hus A.**
adress: Björklidsgatan 4.
ålder: 1931.
arkitekt / byggm: J. Tjernberg.
användning: Bostad.
antal våningar: 2
sockel: Svartmålad puts.
väggar: Ljust grå puts.
tak: Mansardtak, rött 1-kupigt tegel.
detaljer: Bruna hela fönster. Brun lamelldörr med fönster. Balkong åt söder på stolpar, med räcke av grå stående brädor. Vita fönsteromfattningar. Avtrappad vit gesims.

värdering
kulturhistoriskt (K)
miljömässigt (M) **K = 4, M = 3.**

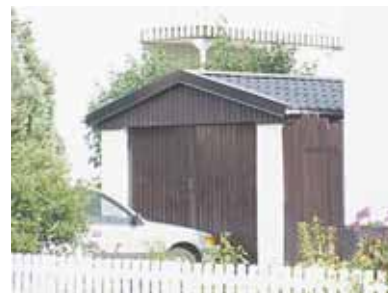
MORSING 5 B från SV

fastighet: **MORSING 5, hus B.**
adress: Björklidsgatan 4.
ålder: 1973.
arkitekt / byggm: Marie Mårtensson (?)
användning: Garage.
antal våningar: 1
sockel:
väggar: Vit puts.
tak: Sadeltak, mörkgrå tegelformad plåt.
detaljer: Brun garageport av stående panel. Gavelspets i mörkbrun lockpanel.

värdering
kulturhistoriskt (K)
miljömässigt (M) **K = 5, M = 4.**

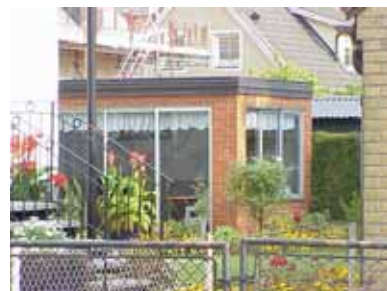
MORSING 5 C från SV

fastighet: **MORSING 5, hus C.**
adress: Björklidsgatan 4.
ålder: 1984.
arkitekt / byggm: Uterum, förråd.
användning: 1
antal våningar: Rött tegel.
sockel: Platt tak.
väggar: Vita hela aluminiumfönster. Vita, helt glasade
tak: skjutdörrar. Låda runt takfoten av brun liggande
detaljer: panel.

K = 5, M = 5.

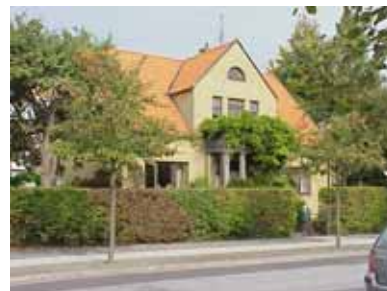
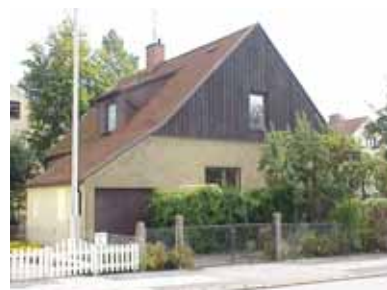
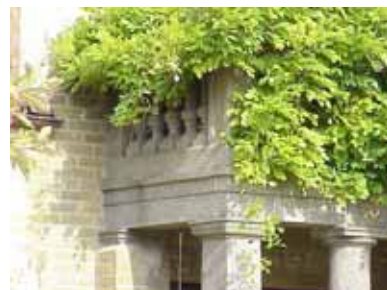
MORSING 6 från S

fastighet: **MORSING 6.**
adress: Bruksgatan 20, Björklidsgatan 2.
ålder: 1930. Ombyggt 1931, 1992.
arkitekt / byggm: Marie Mårtensson (1992).
användning: Bostad.
fastighet: 1½
sockel: Grå puts.
väggar: Gult fasadtegel.
tak: Sadeltak, rött 1-kupigt tegel.
detaljer: Bruna 2- och 3-lufts fönster, på frontespisen 1-lufts med överbåge. Brun ramdörr med speglar, fönster och överljus. Dörr med fönster och garageport i stående panel. Frontespis mot söder med halvront, spröjsat fönster högst upp. Portik med balkong, pelare och kolonner med doriska kapitäl, balkongräcke med balusterdockor, allt i huggen sten (granit?). Yttertrappa i granit med profilerade steg, rött och vitt kakel på trappavsatsen. Kupa åt norr, klädd med brun plåt. Gavelspetsar i mörkbrun lockpanel.

K = 4, M = 3.

Portiken och balkongen är ursprungliga och mycket eleganta, men inklädningen och tillbyggnaden skämmer huset.

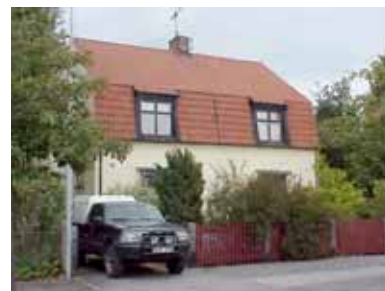
MORSING 7 A från S

fastighet: **MORSING 7, hus A.**
adress: Bruksgatan 18.
ålder: 1930. Ombyggt 1958.
arkitekt / byggm: Göran Johansson (1958).
användning: Bostad.
antal våningar: 2½
sockel: Gråmålad puts.
väggar: Ljust gul puts.
tak: Mansardtak, rött 1-kupigt tegel.
detaljer: Bruna korsdelade fönster. Mörkbrun dörr med skuret spegelmönster och halvrunt spröjsat överljus. Brun dörr med fönster och stående panel. Hörnlisener, avtrappad gesims och solbänkar. Liten kupa mot norr, klädd med svart plåt. Yttertrappa med mur, dels putsad, dels av granit.

K = 3, M = 3.

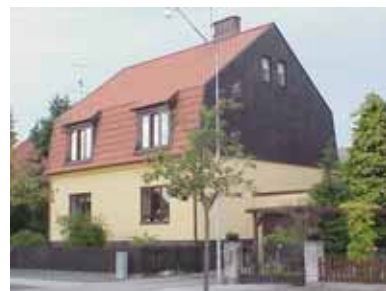
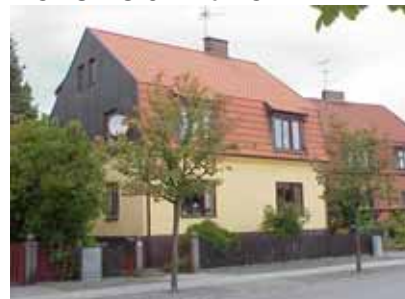
MORSING 8 A från O

fastighet: **MORSING 8, hus A.**
adress: Bruksgatan 16.
ålder: 1931. Ombyggt 1983.
arkitekt / byggm: S. Persson. Börje Johnzon (1983).
användning: Bostad.
antal våningar: 2½
sockel: Brunmålad puts.
väggar: Gul puts.
tak: Mansardtak, röda betongpannor.
detaljer: Bruna 2- och 3-lufts fönster, där rutan i mitten är indragen. Brun lamelldörr av ädelträ med spröjsat fönster och spegelmönster. Avtrappad kornisch över dörren. Avtrappad gesims. Gavelspetsar av brun stående panel. Liten kupa mot norr.

K = 4, M = 3.

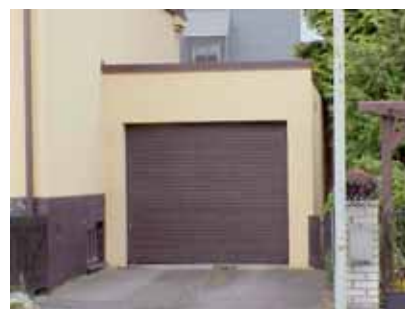
MORSING 8 B från SO

fastighet: **MORSING 8, hus B.**
adress: Bruksgatan 16.
ålder: 1961.
arkitekt / byggm: K. Ericsson.
användning: Garage.
antal våningar: 1
sockel: Gul puts.
väggar: Platt tak.
tak: Platt tak.
detaljer: Brun garageport av liggande panel.

K = 5, M = 4.

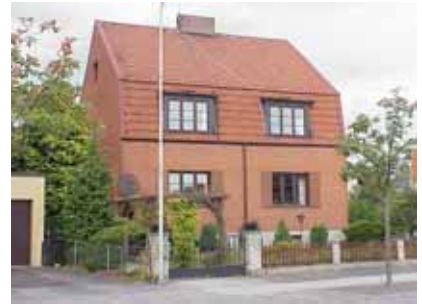
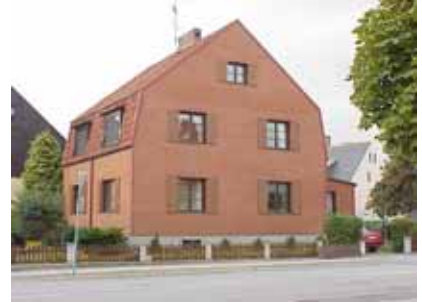
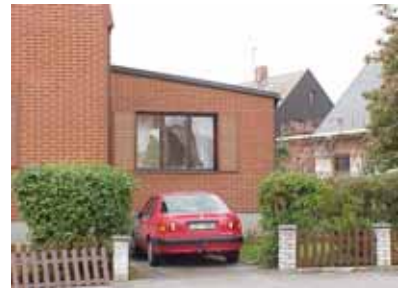
MORSING 9 från S

fastighet: **MORSING 9.**
adress: Bruksgatan 14, Norra Änggatan 5.
ålder: 1934. Ombyggt 1967.
arkitekt / byggm: Oscar Isberg. Rolf Larsson (1967).
användning: Bostad.
antal våningar: 2½
sockel: Grå puts.
väggar: Rött fasadtegel.
tak: Mansardtak, rött 1-kupigt tegel.
detaljer: Bruna spröjsade 2- och 3-lufts fönster. Brun lamelldörr med fönster och stående panel. Tillbyggnad åt norr i en våning med väggar i rött tegel och pulpettak. Veranda åt väster med väggar av grå puts. Balkong åt väster på pelare, med räcke av bruna stående brädor. Bruna fönsterluckor.

K = 4, M = 3.
