fastighet: **ÖSTMAN 1, hus A.**
adress: Blekegatan 16, Bruksgatan 31.
ålder: 1942. Ombyggt 1988.
arkitekt / byggm: Stadsarkitektkontoret Ystad. Börje Johnzon (1988).
användning: Bostäder.
antal våningar: 3
sockel: Grå puts.
väggar: Gult fasadtegel.
tak: Flackt sadeltak, rött 1-kupigt tegel.
detaljer: Vita hela fönster. Grå glasade aluminiumdörrar.
Burspråk åt söder med rött plåttak och klätt med
röd trapetsplåt. 12 balkonger mot väster med räcken
av vit trapetsplåt. Trapphusen är markerade
med vita putsade plattor och lätt utkragande tegel-
lister. Sex franska balkonger mot öster, varav en
med en liten uteplats och ramp härifrån ner till
marknivå. Rundade skärmtak av gråvit plåt över
dels uteplatsen, dels entréerna.

fastighet: **ÖSTMAN 1, hus B.**
adress: Bruksgatan 31.
ålder: 1988.
arkitekt / byggm: Börje Johnzon.
användning: Soprum.
antal våningar: 1
sockel:
väggar: Röd lockpanel.
tak: Sadeltak, röd betongpanna.
detaljer: Små röda hela fönster. Röd lamelldörr. Grå plåt-dörr.

fastighet: **ÖSTMAN 2, hus A.**
adress: Bruksgatan 29.
ålder: 1943. Ombyggt 1980.
arkitekt / byggm: Stadsarkitektkontoret Ystad. Ulf Söderman (1980).
användning: Bostäder.
antal våningar: 3
sockel: Grå stän

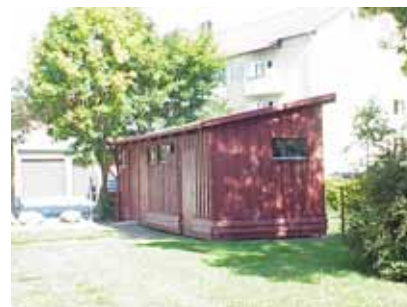
ÖSTMAN 2 B från S

fastighet: **ÖSTMAN 2, hus B.**
adress: Bruksgatan 29.
ålder: 1980.
arkitekt / byggm: Ulf Söderman
användning: Cykel- och soprum.
antal våningar: 1
sockel: Röd liggande fjällpanel.
väggar: Röd lockpanel.
tak: Pulpettak, svart papp.
detaljer: Små hela röda fönster. Röda lamelldörrar med stående panel.

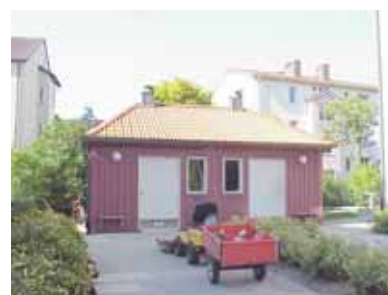
ÖSTMAN 3 B, 6 B från O

Röd locklistpanel.

Valmat sadeltak, rött 2-kupigt tegel.

Små vita hela aluminiumfönster. Gråvita lamelldör-
rar med mönster av liggande panel.

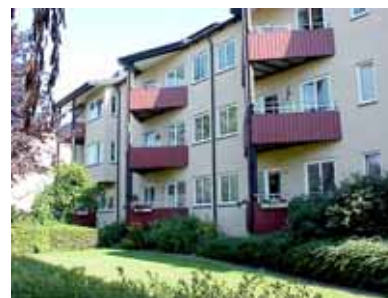
ÖSTMAN 5 A från S

fastighet: **ÖSTMAN 5, hus A.**
adress: Blekegatan 14.
ålder: 1945. Ombyggt 1979, 1983.
arkitekt / byggm: Tore Johansson. Tore Göransson (1979), Nilsson & Persson (1983).
användning: Bostäder.
antal våningar: 3½
sockel: Grå puts.
väggar: Gulvitt fasadtegel.
tak: Flackt sadeltak, röd betongpanna.
detaljer: Vita hela fönster med mittspröjs. Bruna glasade ståldörrar med sido- och överljus. Vid entréerna skärmtak och soprum av gulvit stående panel och sadeltak med rött flattegel. Två burspråk åt väster, ett vardera åt norr och söder. Sex fyrkantiga och sex trekantiga balkonger mot väster med räcken av röd veckad plåt, skärmtak över de översta. Två stora och två mindre kupor av svart plåt mot väster, de stora med balkong nedsänkt i taket. Två fönsterlösa kupor (för hissmaskineri?) mot öster, klädda med svart falsad plåt.

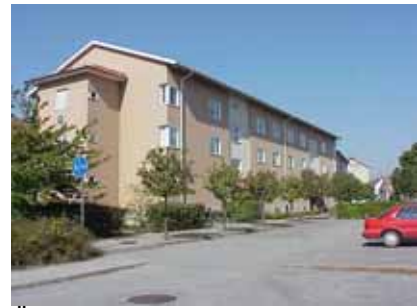
ÖSTMAN 6 A från SO

fastighet: **ÖSTMAN 6.**
adress: Dragaregatan 16.
ålder: 1997.
arkitekt / byggm: HSB.
användning: Bostäder.
antal våningar: 3
sockel: Grå stänkputs.
väggar: Ljust gulröd stänkputs.
tak: Flackt sadeltak, rött 1-kupigt tegel.
detaljer: Vita 2-lufts fönster. Röda glasade ståldörrar med sidoljus. Trapphus i gulvit puts. Skärmtak över entréerna i röd falsad plåt. Nio balkonger mot väster med räcken av vit korrugerad plåt. Utkragande fönsteromfattningar på källarfönster.
