fastighet: **PEHRSSON 1, hus A.**  
adress: Norra Änggatan 20, Vassgatan 7.  
ålder: 1929.  
arkitekt / byggm: Henrik Nilsson.  
användning: Bostäder.  
antal våningar: 2½  
sockel: Grå puts.  
väggar: Grå puts.  
tak: Mansardtak, röda eternitplattor.  
detaljer: Vita 1-lufts, 2-lufts hela och korsdelade fönster. Vit lamelldörr med kvadratmönster. Halvrunt spröjsat fönster i gavelspets mot norr. Profilerad vit gesims och vit sockelkant. Vita dörr- och fönsteromfattningar. Ståndränna.

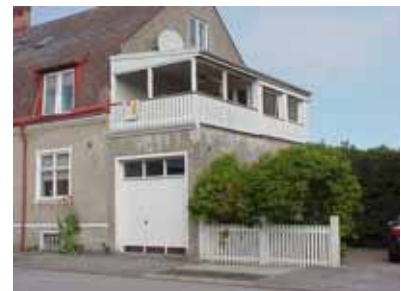
PEHRSSON 1 B från SV

fastighet: **PEHRSSON 1, hus B.**  
adress: Norra Änggatan 20.  
ålder: 1954. Påbyggt 1972.  
arkitekt / byggm: Tage Billgren. Ulf Söderman (1972).  
användning: Förråd, övre del bostadsdel och balkong.  
antal våningar: 2  
sockel: Grå puts i bottenvåning, övre del vit Mexisten.  
väggar: Pulpettak.  
tak: Vita hela, småspröjsade fönster. Vit tredelad port av stående panel med överljus. Balkongräcke av vita stående brädor.  
detaljer:

**K = 4, M = 4.**

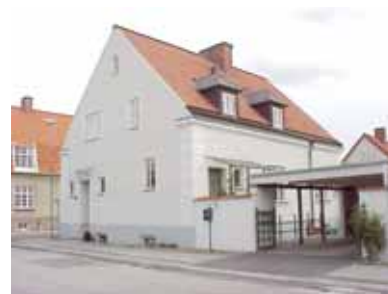
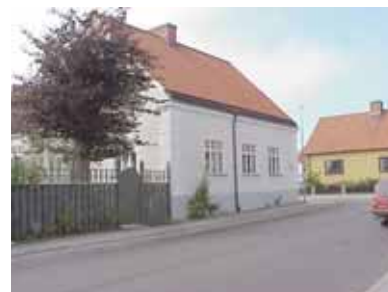
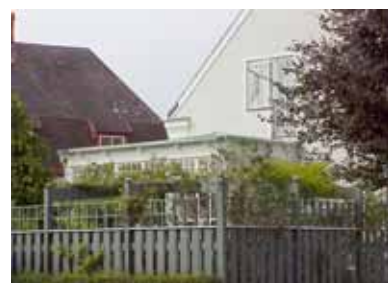
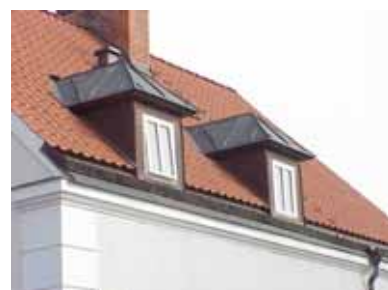
fastighet: **PEHRSSON 2, hus A.**  
adress: Vassgatan 5, Skolgatan 31.  
ålder: 1929. Ombyggt 1975, 1980, 2001.  
arkitekt / byggm: Henrik Nilsson. Lolle Lundqvist (2001).  
användning: Bostad.  
antal våningar: 1½  
sockel: Ljust gråmålad puts.  
väggar: Ljust gulvit stänkputs.  
tak: Sadeltak, rött 1-kupigt tegel.  
detaljer: Vita 2- och 3-lufts fönster med småspröjsad överbåge. Brun lamelldörr med diagonalmönster. Profilerad gesims, hörnkedjor och fönsteromfattningar i vit slätputs. Utkragande vit dörromfattning i slätputs. Solbänkar. Två små kupor mot väster med valmat tak och inklädnad i kopparplåt. Veranda mot söder i vitt trä med spröjsade fönster. Ståndränna.

**K = 2, M = 3.**

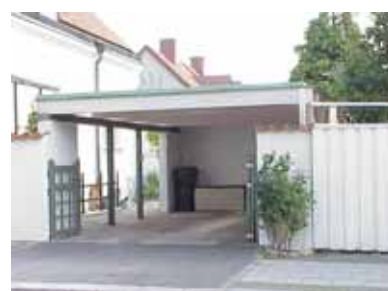
PEHRSSON 2 B från NV

fastighet: **PEHRSSON 2, hus B.**  
adress: Vassgatan 5.  
ålder: 1980. Ombyggt 2001.  
arkitekt / byggm: Lolle Lundqvist (2001).  
användning: Carport, förråd.  
antal våningar: 1  
sockel: Vit puts.  
väggar: Vit puts.  
tak: Lågt valmat sadeltak, ljusgrön falsad plåt.  
detaljer:

**K = 5, M = 4.**

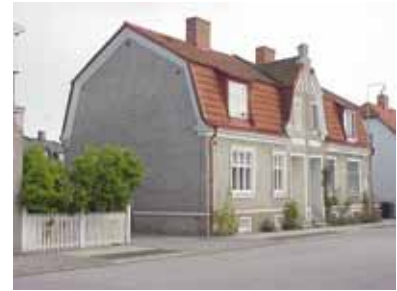
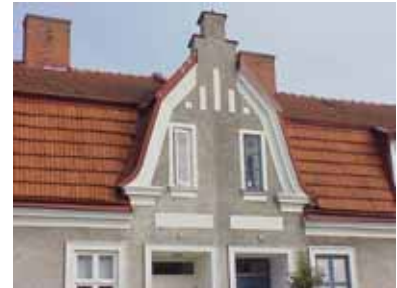
fastighet: **PEHRSSON 3, hus A.**  
 adress: Norra Änggatan 18.  
 ålder: 1911. Ombyggt 1932.  
 arkitekt / byggm: Henrik Nilsson. S. Persson (1932).  
 användning: Bostad. Parhus med nr. 5.  
 antal våningar: 2  
 sockel: Grå stänkputs.  
 väggar: Grå spritputs.  
 tak: Mansardtak, rött flattegel.  
 detaljer: Vita 2- och 3-lufts fönster med överbåge. Vit lamelldörr med kvadratmönster och sido- och överljus. Frontespis, delad med nr. 5, krönt av trappgavel, med vita dekorpartier i slätputs, vit fönsteromfattning och profilerad vit gesims. Vita profilerade dörr- och fönsteromfattningar i bottenvåningen. Solbänkar. Profilerad vit gesims och vit sockelkant. Ståndränna.

**K = 1, M = 2.**  
 Ett välbevarat parhus, typiskt för Egnahemsområdets tidigaste bebyggelse.

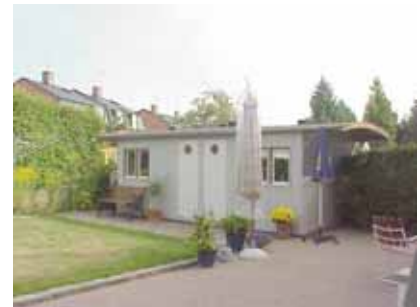
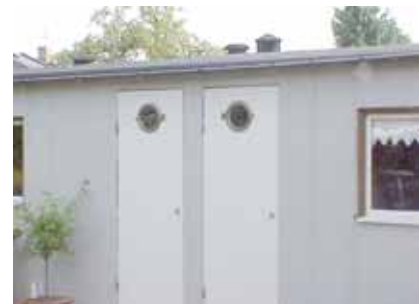
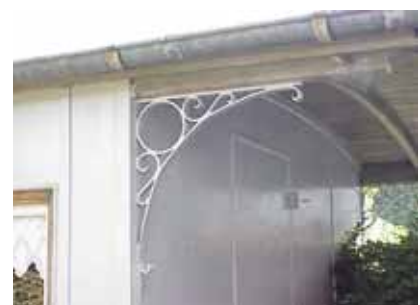
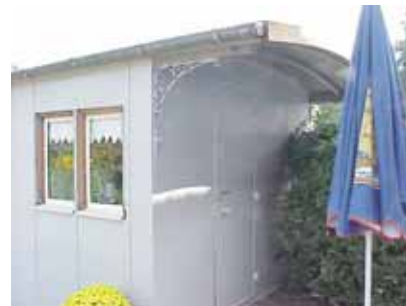
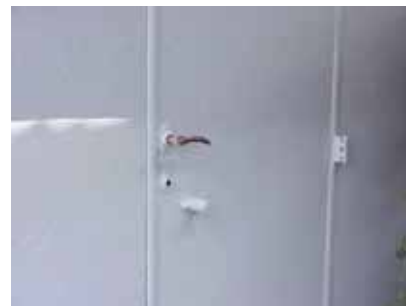
fastighet: **PEHRSSON 3, hus B.**  
 adress: Norra Änggatan 18.  
 ålder:  
 arkitekt / byggm:  
 användning: Förråd.  
 antal våningar: 1  
 sockel:  
 väggar: Ljusgrå plåt.  
 tak: Vålvt tak, svart papp.  
 detaljer: Små vita hela fönster. Vita dörrar, två med runda fönster. Vita lister över skarvarna i fasadplåten. Skärmtak i vardera änden på sirliga järnkonsoler. Detta är en tågagn, som är uppställd på tomtgränsen och delas på längden med nr. 5. Ursprungligen var den inredd till torrklosett, hönshus och förråd.

**K = 1, M = 1.**  
 En unik "förrådsbyggnad". Järnvägsanställda utgjorde en stor andel av de första innevärdarna i Egnahem, troligen kom den till då.

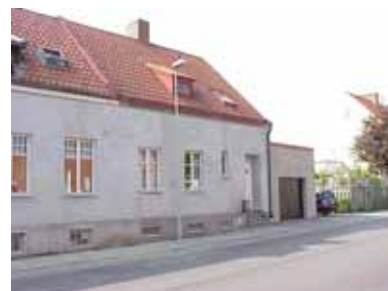
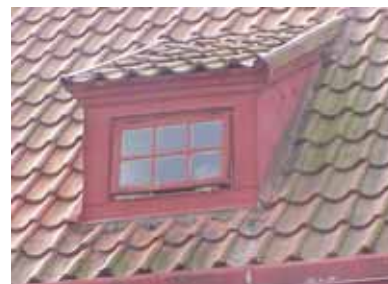
Vita korsdelade fönster. Vit lamelldörr med halvrunt spröjsat fönster och spegelmönster. Balkong mot norr med brunt järnräcke. Liten kupa mot öster med tegeltak, ett småspröjsat fönster och klädd med röd falsad plåt. Avtrappad gesims. Ståndränna.

**K = 3, M = 3.**

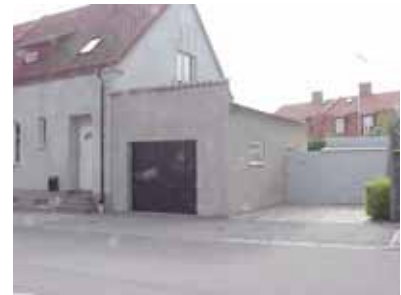
PEHRSSON 4 B från NO

fastighet: **PEHRSSON 4, hus B.**  
adress: Skolgatan 29.  
ålder:  
arkitekt / byggm:  
användning: Garage.  
antal våningar: 1  
sockel:  
väggar: Grå puts.  
tak: Platt tak.  
detaljer: Vita hela fönster. Brun garageport med mönster av stående ribbor. Taktegelkrönt mur ovanför porten.

**värdering**  
**kulturhistoriskt (K)**  
**miljömässigt (M)** **K = 3, M = 3.**

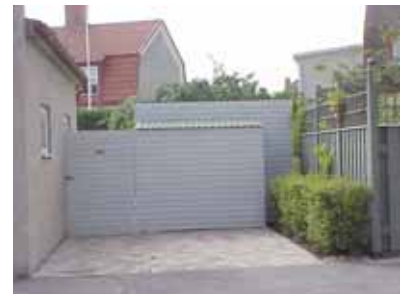
PEHRSSON 4 C från NO

fastighet: **PEHRSSON 4, hus C.**  
adress:  
ålder:  
arkitekt / byggm:  
användning: Förråd.  
antal våningar: 1  
sockel:  
väggar: Vit liggande fjällpanel.  
tak: Pulpettak, ljusgrön trapetsplåt.  
detaljer:

**värdering**  
**kulturhistoriskt (K)**  
**miljömässigt (M)** **K = 5, M = 4.**

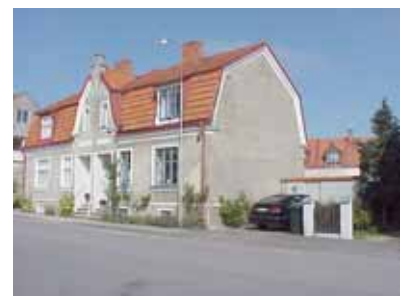
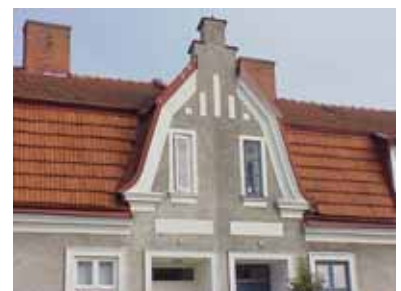
fastighet: **PEHRSSON 5, hus A.**  
adress: Norra Änggatan 16.  
ålder: 1911. Ombyggt 1952.  
arkitekt / byggm: Henrik Nilsson. Bertil Sandin (1952).  
användning: Bostad. Parhus med nr. 3.  
antal våningar: 2  
sockel: Grå stänkputs.  
väggar: Grå spritputs.  
tak: Mansardtak, rött flattegel.  
detaljer: Blå 2- och 3-lufts fönster med överbåge. Blå lamelldörr med spegelmönster, halvrunn spröjsat fönster och överljus. Frontespis, delad med nr. 3, krönt av trappgavel, med vita dekorpartier i slätputs, vit fönsteromfattning och profilerad vit gesims. Vita profilerade dörr- och fönsteromfattningar i bottenvåningen. Solbänkar. Profilerad vit gesims och vit sockelkant. Stådränna.

**värdering**  
**kulturhistoriskt (K)**  
**miljömässigt (M)** **K = 1, M = 2.**  
Ett välbevarat parhus, typiskt för Egnahemsområdets tidigaste bebyggelse.

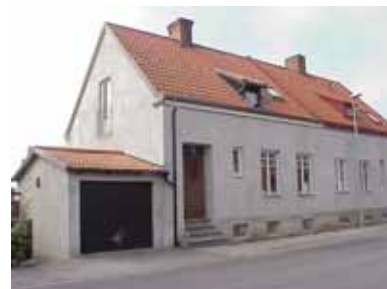
PEHRSSON 6 A från O

fastighet: **PEHRSSON 6, hus A.**  
adress: Skolgatan 27.  
ålder: 1911. Ombyggt 1956, 1960, 1989.  
arkitekt / byggm: Henrik Nilsson. U. Mårtensson (1956).  
användning: Bostad. Parhus med nr. 4.  
antal våningar: 1½  
sockel: Grå puts.  
väggar: Grå puts.  
tak: Sadeltak, rött 1-kupigt tegel.  
detaljer: Vita korsdelade fönster med småspröjsad överbåge. Brun teakdörr med rutmönster och sido- och överljus. Liten kupa mot öster med tegeltak, klädd med mörkröd locklistpanel. Avtrappad vitmålad gesims. Ståndränna.

**K = 3, M = 3.**

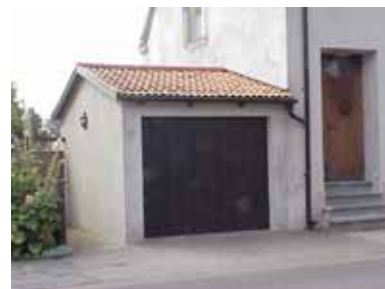
PEHRSSON 6 B från O

fastighet: **PEHRSSON 6, hus B.**  
adress: Skolgatan 27.  
ålder: 1962.  
arkitekt / byggm: K. Ericsson.  
användning: Garage.  
antal våningar: 1  
sockel:  
väggar: Grå puts.  
tak: Sadeltak, rött 2-kupigt tegel.  
detaljer: Mörkbrun garageport med mönster av stående ribbor.

**värdering**  
**kulturhistoriskt (K)**  
**miljömässigt (M)** **K = 5, M = 4.**

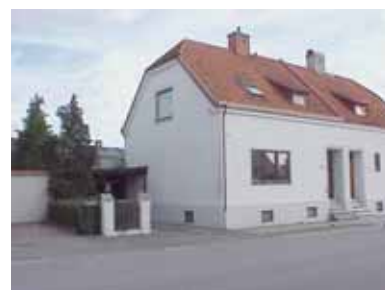
PEHRSSON 7 A från NV

fastighet: **PEHRSSON 7, hus A.**  
adress: Norra Änggatan 14.  
ålder: 1911. Ombyggt 1933, 1970.  
arkitekt / byggm: Henrik Nilsson. Allm. Ingenjörbyrå (1970).  
användning: Bostad. Parhus med nr. 9.  
antal våningar: 1½  
sockel: Ljust gråmålad puts.  
väggar: Vit spritputs.  
tak: Halvvalmat sadeltak, rött 1-kupigt tegel.  
detaljer: Bruna hela och 3-lufts fönster. Brun teakdörr med kvadratmönster och sido- och överljus. Liten kupa mot väster med tegeltak, klädd med röd falsad plåt. Profilerad gesims och dörrromfattning i slätputs. Utkragande slätputsade fönsteromfattningar. Ståndränna.

**värdering**  
**kulturhistoriskt (K)**  
**miljömässigt (M)** **K = 3, M = 3.**

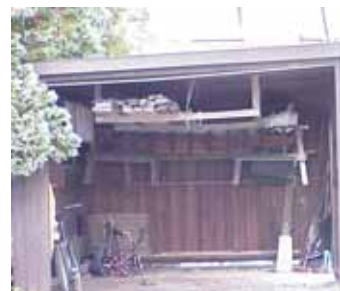
PEHRSSON 7 B från V

fastighet: **PEHRSSON 7, hus B.**  
adress: Norra Änggatan 14.  
ålder:  
arkitekt / byggm:  
användning: Carport.  
antal våningar: 1  
sockel:  
väggar: Brun lockpanel.  
tak: Pulpettak, trapetsplåt.  
detaljer:

**värdering**  
**kulturhistoriskt (K)**  
**miljömässigt (M)** **K = 5, M = 4.**

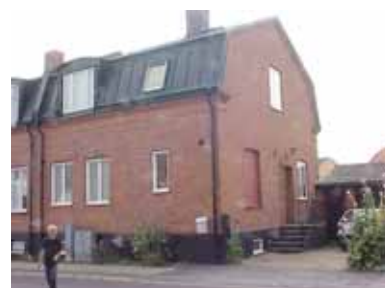
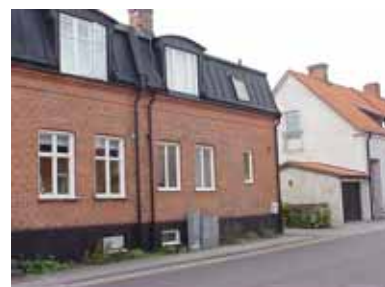
fastighet: **PEHRSSON 8, hus A.**  
adress: Skolgatan 25.  
ålder: 1911. Ombyggt 1959.  
arkitekt / byggm: E. Olsson. K. Ericsson (1959).  
användning: Bostad. Parhus med nr. 10.  
antal våningar: 2  
sockel: Svartmålad puts.  
väggar: Rött tegel.  
tak: Mansardtak, svart falsad plåt.  
detaljer: Vita 2-lufts fönster. Brun teakdörr med råglasfönster och diagonalmönster. Avtrappad gesims. Stickbågar. Ståndränna. Yttertrappa med brun klinker.

**värdering**  
**kulturhistoriskt (K)**  
**miljömässigt (M)** **K = 3, M = 3.**

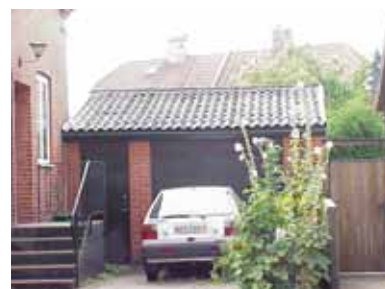
PEHRSSON 8 B från NO

fastighet: **PEHRSSON 8, hus B.**  
adress: Skolgatan 25.  
ålder: 1972.  
arkitekt / byggm: Erik Svensson.  
användning: Garage, förråd.  
antal våningar: 1  
sockel:  
väggar: Rött tegel.  
tak: Sadeltak, svart korrugerad eternit.  
detaljer: Svart lamelldörr med stående panel. Svart garageport med liggande panel.

**värdering**  
**kulturhistoriskt (K)**  
**miljömässigt (M)** **K = 5, M = 4.**

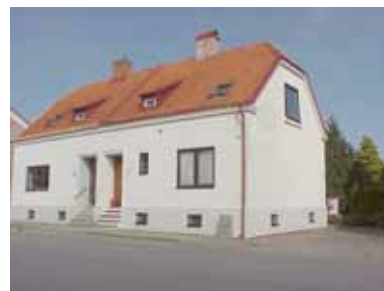
PEHRSSON 9 A från SV

fastighet: **PEHRSSON 9, hus A.**  
adress: Norra Änggatan 12.  
ålder: 1911. Ombyggt 1939, 1954.  
arkitekt / byggm: Henrik Nilsson.  
användning: Bostad. Parhus med nr. 7.  
antal våningar: 1½  
sockel: Ljust gråmålad puts.  
väggar: Vit spritputs.  
tak: Halvvalmat sadeltak, rött 1-kupigt tegel.  
detaljer: Brunna hela fönster. Brun teakdörr med mönster av stående ribbor och överljus. Liten kupa mot väster med tegeltak, klädd med röd falsad plåt. Profilerad gesims och dörrromfattning i slätputs. Solbänk vid gavelfönster. Ståndränna. Yttertrappa med röd klinker.

**K = 3 M = 3.**

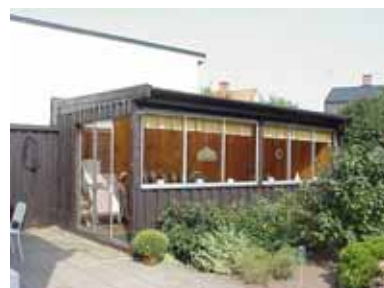
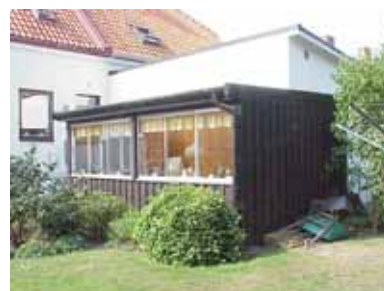
fastighet: **PEHRSSON 9, hus B.**  
adress: Norra Änggatan 12.  
ålder:  
arkitekt / byggm:  
användning: Uterum.  
antal våningar: 1  
sockel:  
väggar: Brun lockpanel.  
tak: Pulpettak, korrugerad plåt.  
detaljer: Vita hela fönster. Glasad skjutdörr.

**K = 5, M = 4.**

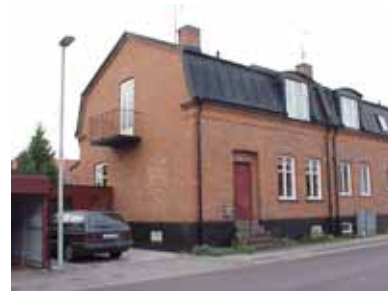
PEHRSSON 10 A från O

fastighet: **PEHRSSON 10, hus A.**  
adress: Skolgatan 23.  
ålder: 1911. Ombyggt 1952.  
arkitekt / byggm: E. Olsson. Bertil Sandin (1952).  
användning: Bostad. Parhus med nr. 8.  
antal våningar: 2  
sockel: Svartmålad puts.  
väggar: Rött tegel.  
tak: Mansardtak, svart falsad plåt.  
detaljer: Vita korsdelade fönster. Röd lamelldörr med mönster av stående panel. Farstu i tegel mot väster. Avtrappad gesims. Ståndränna. Stickbågar. Balkong åt söder med svart järnräcke.

**K = 2, M = 3.**

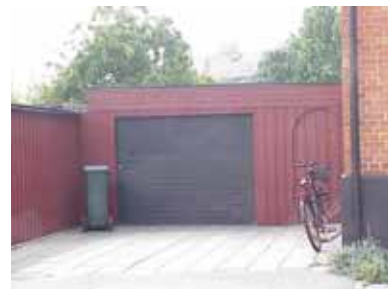
PEHRSSON 10 B från NO

fastighet: **PEHRSSON 10, hus B.**  
adress: Skolgatan 23.  
ålder:  
arkitekt / byggm:  
användning: Garage, förråd.  
antal våningar: 1  
sockel:  
väggar: Röd lockpanel.  
tak: Platt tak, svart trapetsplåt.  
detaljer: Svart garageport i plåt med mönster av liggande panel. Röd dörr av stående panel.

**K = 5, M = 4.**

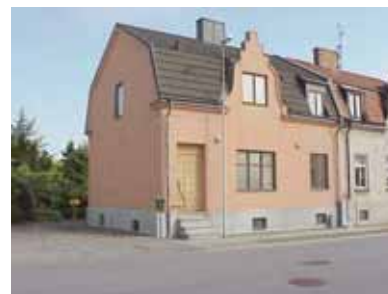
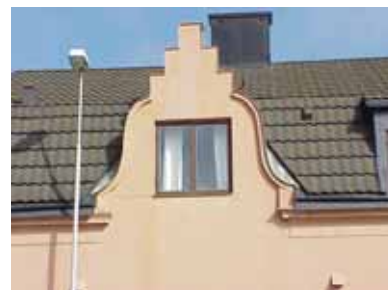
fastighet: **PEHRSSON 11, hus A.**  
 adress: Norra Ånggatan 10.  
 ålder: 1912. Ombyggt 1926, 1934, 1962.  
 arkitekt / byggm: Henrik Nilsson (även 1926). S. Persson (1934), R. Malm (1962).  
 användning: Bostad. Parhus med nr. 13.  
 antal våningar: 2  
 sockel: Ljust gråmålad puts.  
 väggar: Aprikosmålad puts.  
 tak: Mansardtak, mörkgrå tegelimiterande lättbetongplattor.  
 detaljer: Brunna 2- och 3-lufts fönster, med överbåge på bottenvåningen. Ljusbrun klarlackerad lamell dörr med kvadratmönster. Frontespis mot väster, mjukt rundad och med trappgavel överst. Profilerad gesims. Ståndränna. Stuprör av koppar.

**K = 1, M = 2.**  
 Ett välbevarat parhus, typiskt för Egnahemsområdets tidigaste bebyggelse.

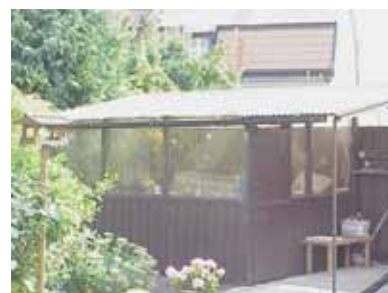
PEHRSSON 11 B från NV

fastighet: **PEHRSSON 11, hus B.**  
 adress: Norra Ånggatan 10.  
 ålder:  
 arkitekt / byggm:  
 användning: Uterum.  
 antal våningar: 1  
 sockel:  
 väggar: Brun lockpanel.  
 tak: Pulpettak, korrugerad plast.  
 detaljer: Brunna hela fönster. Brun dörr av stående panel.

**K = 5, M = 4.**

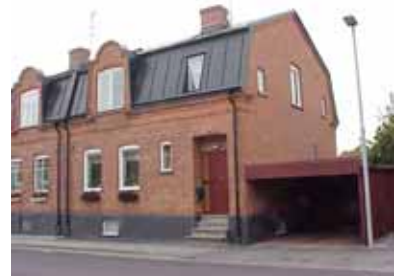
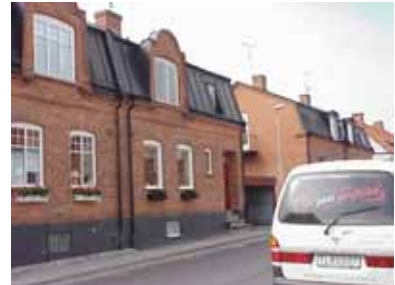
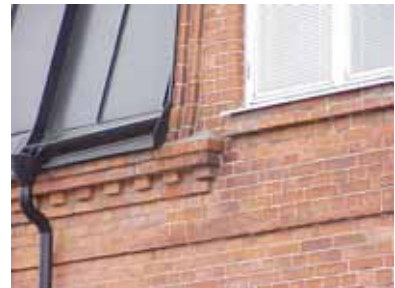
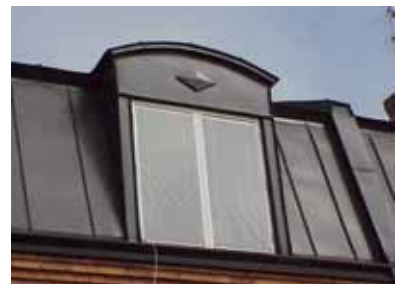
fastighet: **PEHRSSON 12, hus A.**  
adress: Skolgatan 21.  
ålder: 1912.  
arkitekt / byggm: Joh. Ed. Ståhl.  
användning: Bostad. Parhus med nr. 14.  
antal våningar: 2  
sockel: Mörkt gråmålad puts.  
väggar: Rött tegel.  
tak: Mansardtak, svart falsad plåt.  
detaljer: Vita hela fönster. Rödbrun lamelldörr med sidoljus.  
Frontespis mot öster, avslutad med rundbåge.  
Avtrappad gesims med tandsnitt. Solbänkar. Stickbågar. Ståndränna.

**värdering**  
**kulturhistoriskt (K)** **K = 2, M = 2.**  
**miljömässigt (M)** Ett välbevarat parhus, typiskt för Egnahemsområdets tidigaste tegelbebyggelse.

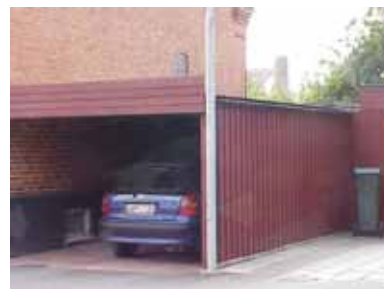
PEHRSSON 12 B från NO

fastighet: **PEHRSSON 12, hus B.**  
adress: Skolgatan 21.  
ålder: 1978.  
arkitekt / byggm:  
användning: Carport, förråd.  
antal våningar: 1  
sockel:  
väggar: Brun lockpanel.  
tak: Platt tak, svart trapetsplåt.  
detaljer: Mörkbrun dörr i stående panel. Takkant i röd lig-  
gande fjällpanel.

**värdering**  
**kulturhistoriskt (K)**  
**miljömässigt (M)** **K = 5, M = 4.**

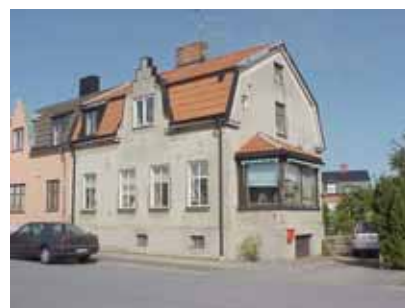
PEHRSSON 13 från SV

fastighet: **PEHRSSON 13.**  
adress: Norra Ånggatan 8.  
ålder: 1912. Ombyggt 1913, 1934, 1947.  
arkitekt / byggm: Henrik Nilsson. H. Dahlberg (1913), Åke Lindén  
(1947).  
användning: Bostad. Parhus med nr. 11.  
antal våningar: 2  
sockel: Grå puts.  
väggar: Grå slätputs.  
tak: Mansardtak, rött 2-kupigt tegel.  
detaljer: Vita korsdelade och 2-lufts fönster, bruna åt söder.  
Mörkbrun lamelldörr med stående panel. Veranda  
åt söder med brun stående panel, stora hela fön-  
ster och valmat tegeltak. Frontespis mot väster,  
mjukt rundad och med trappgavel överst. Profilerad  
gesims. Solbänkar. Ståndränna.

**värdering**  
**kulturhistoriskt (K)**  
**miljömässigt (M)** **K = 1, M = 2.**  
Ett välbevarat parhus, typiskt för Egnahemsområ-  
dets tidigaste bebyggelse.

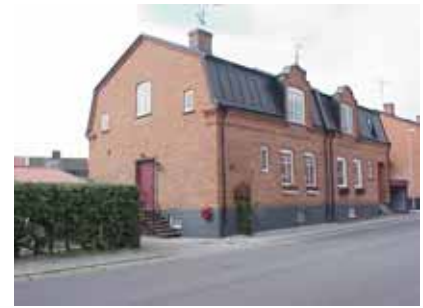
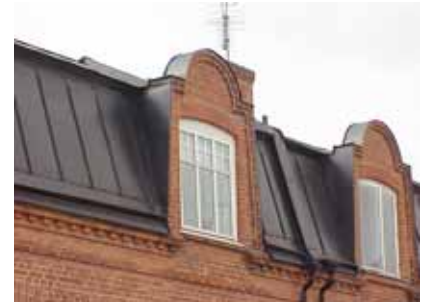
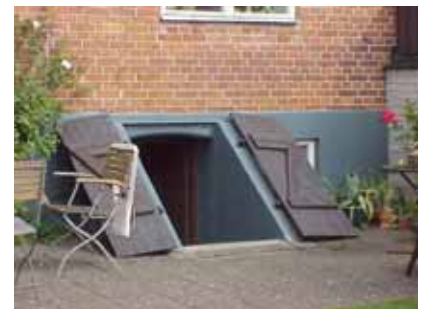
fastighet: **PEHRSSON 14, hus A.**  
adress: Skolgatan 19.  
ålder: 1912.  
arkitekt / byggm: Joh. Ed. Ståhl.  
användning: Bostad. Parhus med nr. 12.  
antal våningar: 2  
sockel: Gråmålad puts.  
väggar: Rött tegel.  
tak: Mansardtak, svart falsad plåt.  
detaljer: Vita 2- och 3-lufts fönster med småspröjsad överbåge. Röd lamelldörr med stående panel. Frontespis mot öster, avslutad med rundbåge. Dörromfattning av mörkare rött tegel. Avtrappad gesims med tandsnitt. Solbänkar. Stickbågar. Ståndränna.

**K = 2, M = 2.**  
Ett välbevarat parhus, typiskt för Egnahemsområdets tidigaste tegelbebyggelse.

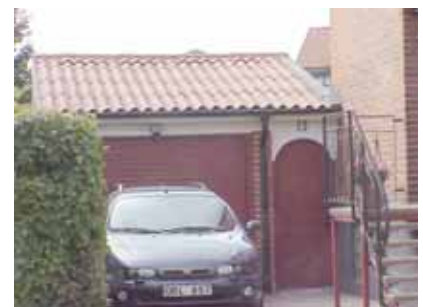
PEHRSSON 14 B från NO

fastighet: **PEHRSSON 14, hus B.**  
adress: Skolgatan 19.  
ålder:  
arkitekt / byggm:  
användning: Garage.  
antal våningar: 1  
sockel:  
väggar: Rött tegel.  
tak: Sadeltak, röd korrugerad eternit(?).  
detaljer: Brun garageport med liggande panel. Brunröd rundad port, med panel i fiskbensmönster, till trädgård.

**K = 5, M = 4.**

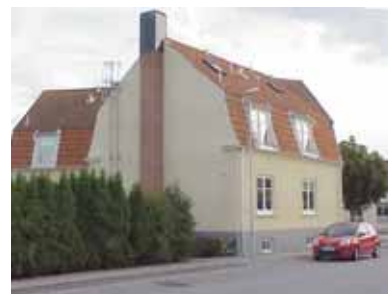
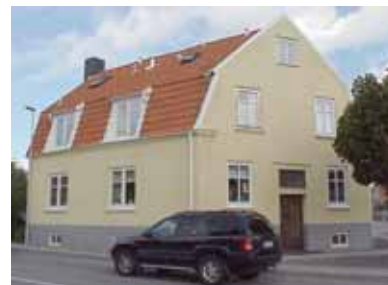
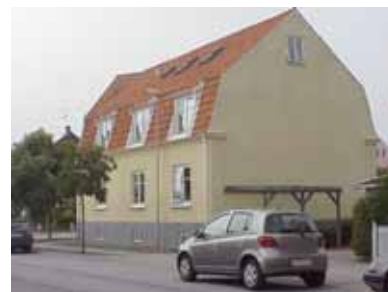
fastighet: **PEHRSSON 15, hus A.**  
adress: Bruksgatan 12, Norra Änggatan 6.  
ålder: 1929. Ombyggt 1945, 1969, 1987.  
arkitekt / byggm: Tore Johansson (1945), Nilsson & Persson (1987).  
användning: Bostäder.  
antal våningar: 2½  
sockel: Gråmålad puts.  
väggar: Gul sprutputs.  
tak: Mansardtak, rött 1-kupigt tegel. I vinkel mot nord-öst partier med vit plåt.

detaljer: Vita korsdelade fönster. Brun ramdörr med tre fönsterrutor, sido- och överljus. Vit lamelldörr med överljus. Avskuret hörn som går upp i en gavelspets. Lisener i hörn. Utkragande dörrromfattning. Profilerad gesims. Avtrappade solbänkar.

**K = 2, M = 2.**

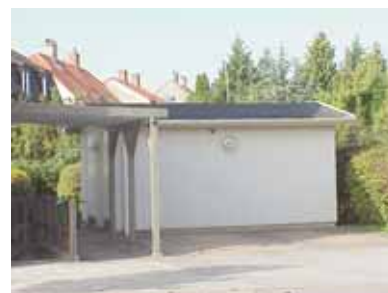
PEHRSSON 15 B från SO

fastighet: **PEHRSSON 15, hus B.**  
adress: Bruksgatan 12.  
ålder:  
arkitekt / byggm:  
användning: Förråd, soprum.  
antal våningar: 1  
sockel:  
väggar: Vit stående panel.  
tak: Sadeltak, svart papp.  
detaljer: Vita dörrar med stående panel.

**K = 5, M = 4.**

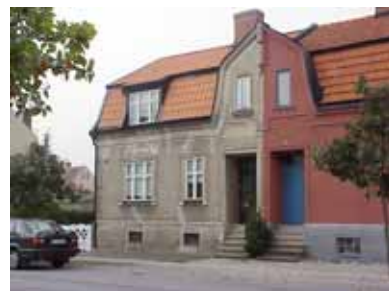
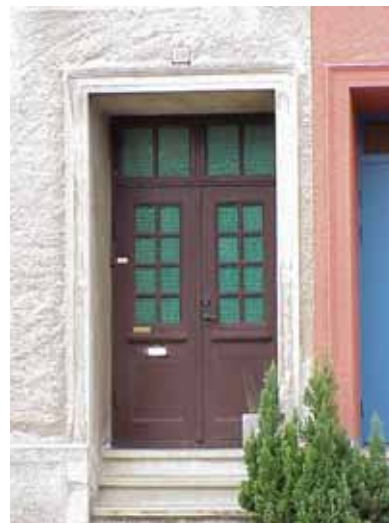
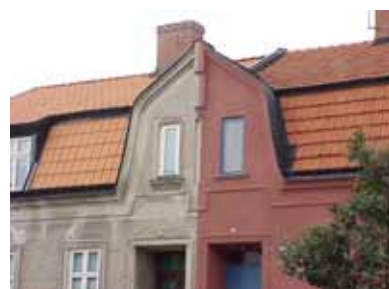
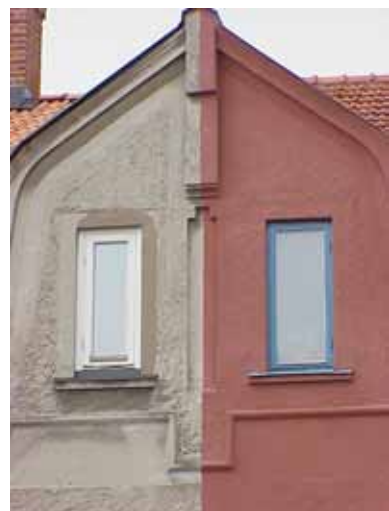
fastighet: **PEHRSSON 16.**  
adress: Bruksgatan 10.  
ålder: 1911. Ombyggt 1946.  
arkitekt / byggm: Henrik Nilsson.  
användning: Bostad. Parhus med nr. 17.  
antal våningar: 2  
sockel: Grå puts.  
väggar: Grå spritputs.  
tak: Mansardtak, rött 2-kupigt tegel..  
detaljer: Vita korsdelade och 3-lufts fönster med överbåge.  
Brun pardörr med spröjsade fönster, profilerade  
fyllningar och spröjsat överljus. Frontespis, som  
delas med nr. 17, med dekorlist och utsparning i  
mitten. Profilerad gesims med dekorlist under,  
profilerade dörr- och fönsteromfattningar och slät  
sockellist, allt i slätputs. Ständränna.

**värdering**  
**kulturhistoriskt (K)** **K = 1, M = 2.**  
**miljömässigt (M)** Mycket välbevarat parhus, ett av de äldsta i Egnahem.

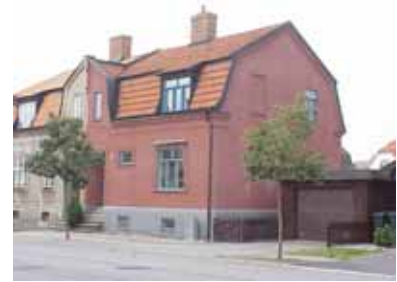
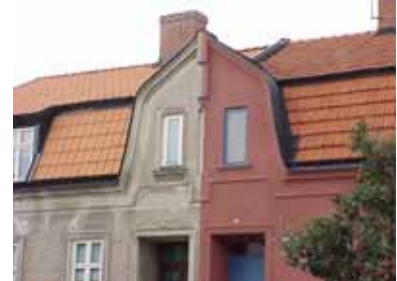
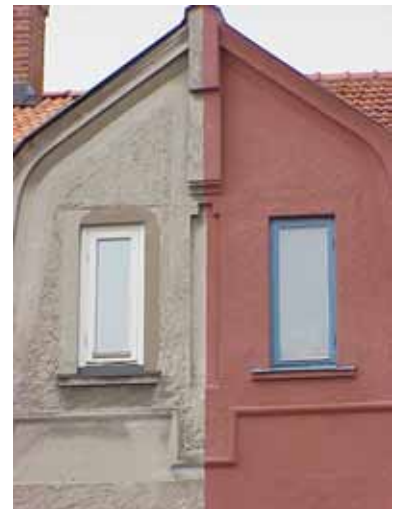
fastighet: **PEHRSSON 17, hus A.**  
adress: Bruksgatan 8.  
ålder: 1911. Ombyggt 1938, 1976.  
arkitekt / byggm: Henrik Nilsson.  
användning: Bostad. Parhus med nr. 16.  
antal våningar: 2  
sockel: Ljust gråmålad puts.  
väggar: Brunröd sprutputs.  
tak: Mansardtak, rött flattegel..  
detaljer: Blå 2- och 3-lufts fönster med överbåge. Blå lamelldörr med mönster av stående panel, sido- och överljus. Frontespis, som delas med nr. 16, med dekorlist och utsparning i mitten. Profilerad gesims med dekorlist under. Profilerade dörr- och fönsteromfattningar. Ståndränna.

**K = 2, M = 2.**  
Välbevarat parhus, ett av de äldsta i Egnahem, men med utbytta fönster och tyvärr nytt fasadmateriäl.

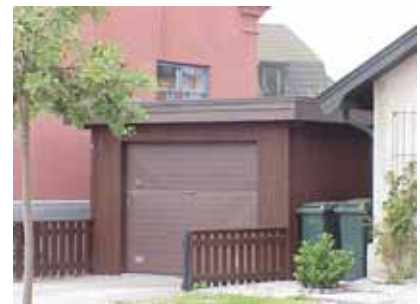
PEHRSSON 17 B från SO

fastighet: **PEHRSSON 17, hus B.**  
adress: Bruksgatan 8.  
ålder: 1985.  
arkitekt / byggm: BSV-Konsult.  
användning: Garage.  
antal våningar: 1  
sockel: Brun stående panel.  
väggar: Platt tak.  
tak: Brun garageport av plåt med mönster av liggande panel. Låda runt taket av bruna liggande brädor.  
detaljer:

**K = 5, M = 4.**

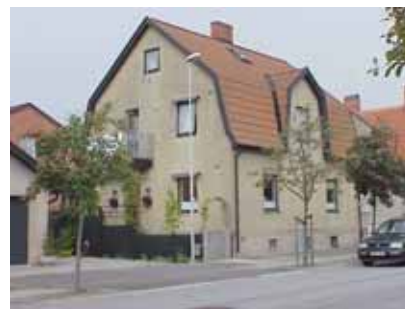
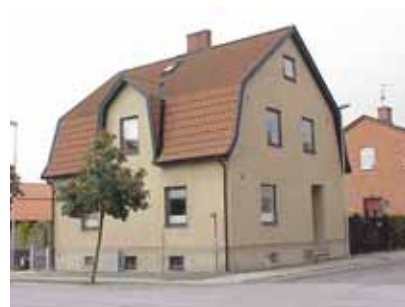
fastighet: **PEHRSSON 18, hus A.**  
adress: Skolgatan 17, Bruksgatan 6.  
ålder: 1929. Ombyggt 1948, 1985.  
arkitekt / byggm: Tore Johansson (1948), Berndt Haraldsson (1985).  
användning: Bostad.  
antal våningar: 2½  
sockel: Ljusbeige puts.  
väggar: Beige slätputs.  
tak: Mansardtak, rött 2-kupigt tegel..  
detaljer: Bruna hela fönster. Bruna teakdörrar med fönster och överljus, en diagonalmönstrad, en med skurna speglar. Frontespis mot söder. Balkong mot väster med grått järnräcke.

**K = 2, M = 2.**

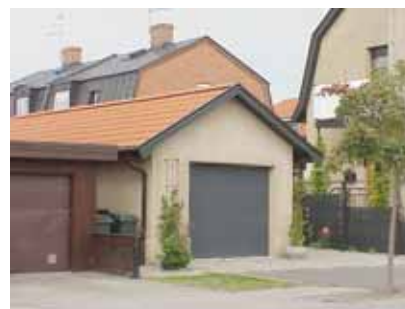
PEHRSSON 18 B från S

fastighet: **PEHRSSON 18, hus B.**  
adress: Bruksgatan 6.  
ålder: 1955.  
arkitekt / byggm: Börje Johnzon.  
användning: Garage, förråd.  
antal våningar: 1  
sockel: Ljusbeige puts.  
väggar: Beige slätputs.  
tak: Sadeltak, röd betongpanna.  
detaljer: Bruna små hela fönster. Grågrön garageport av plåt med mönster av liggande ränder. Brun teakdörr med fönster och stående panel.

**K = 5, M = 4.**

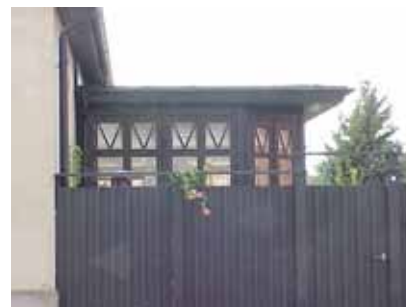
PEHRSSON 18 C från NO

fastighet: **PEHRSSON 18, hus C.**  
adress:  
ålder:  
arkitekt / byggm:  
användning: Uterum.  
antal våningar: 1  
sockel:  
väggar: Brunt trä.  
tak: Platt tak, brun falsad plåt.  
detaljer: Helt glasat. Hela fönster med diagonalspröjsad  
överbåge. Stort takutsprång med mörkbrun panel  
under.

**K = 4, M = 4.**
