fastighet: **ARESKOUG NORRA 1.**
adress: Österportstorg 1.
ålder: 1885. Ombyggt 1904, 1923, 1947, 1982.
arkitekt / byggm: Peter Boisen (1904), Henrik Nilsson (1923), Tage Billgren (1947), Nilsson & Persson (1982).
användning: Restaurang, danslokal. Byggt som Folkets Hus med samlings-salar och kontorsrum.
antal våningar: 2
sockel: Gråmålad puts.
väggar: Gråvit och ljus gråblå slätputs.
tak: Valmat sadeltak, rött 1-kupigt tegel.
detaljer: Vita korsdelade fönster, åt gård vita 2- och 3-lufts, spröjsade i trapporn. Gråvit pardörr med speglar. Gråvit glasad dubbeldörr med överljus. Två grå glasade ramdörrar. Glasad aluminiumdörr. Lisener i ovanvåning. Enkel snedställd gesims, enkelt gördelband. Avskuret hörn mot nordväst. Dörromfattning åt väster av rött tegel. Halvrunt trapporn mot gård. Yttertrappor av granit. Blå markiser mot väster.

fastighet: **ARESKOUG NORRA 2.**
adress: Föreningsgatan 3.
ålder: 1885. Ombyggt 1938, 1948.
arkitekt / byggm: Olander Gröffell (1938), C. Sjöholm (1948).
användning: Samlingslokal.
antal våningar: 1
sockel: Gråmålad puts.
väggar: Ljust gråmålad slätputs, på gavel beige.
tak: Sadeltak, brun falsad plåt.
detaljer: Vita 2-lufts fönster. Grå dubbeldörr med

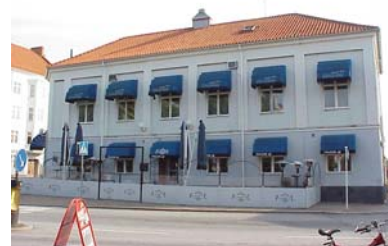
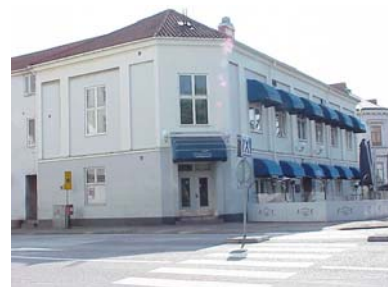
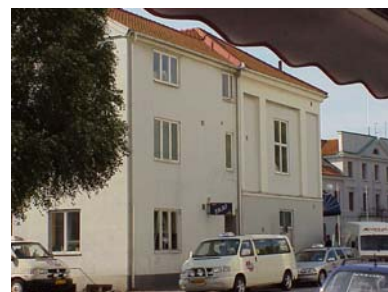
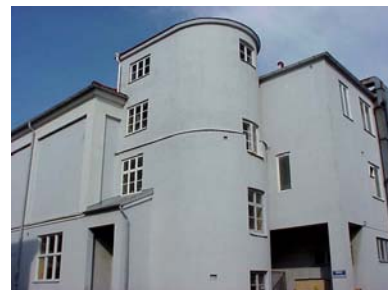
ARESKOUG N. 1 från SV

värdering
kulturhistoriskt (K) **K = 2, M = 2 .**
miljömässigt (M) Även stort socialhistoriskt värde, byggt som Folkets Hus.

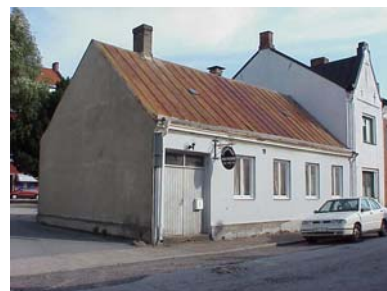
ARESKOUG N. 2 från SV

K = 4, M = 3.

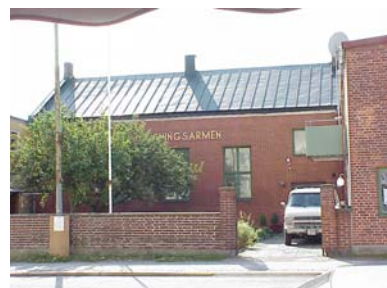
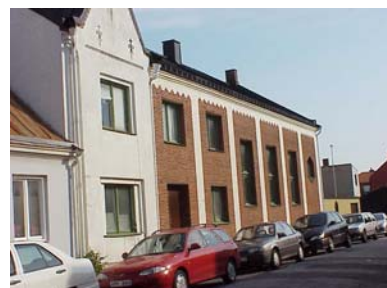
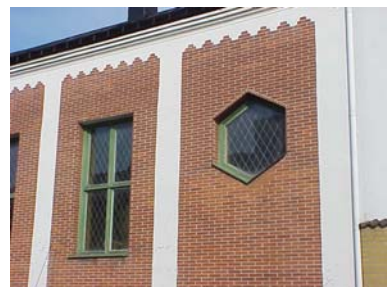
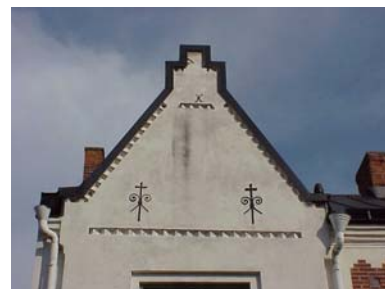
ARESKOUG N. 3 A från NV

fastighet: **ARESKOUG NORRA 3, hus A.**
adress: Regementsgatan 6.
ålder: Ombyggt 1915, 1945, 1948.
arkitekt / byggm: Henrik Nilsson (1915), Frälsningsarmén Ritkontoret (1945), Rune Welin (1948).
användning: Samlingssal (kyrksal) och kontor.
antal våningar: 2
sockel: Gulvit puts.
väggar: Rött tegel.
tak: Sadeltak, svart falsad plåt.
detaljer: Gröna 2-lufts fönster. I kyrksalen stora gröna 4-delade blyspröjsade fönster, två av dem sexkantiga. Brun glasad parport, brun pardörr med stående panel. Sydfasaden har vit puts på lisener och taklist med tandsnittsmönster. Vitputsad risalit mot söder med frontespis, dekorerad med band i strömskift. Profilerad vit gesims, avtrappad mot norr. Vackra svarta ankarjärn. Ståndränna.

K = 2 (sydfasad) 3 (norrfasad), M = 3.

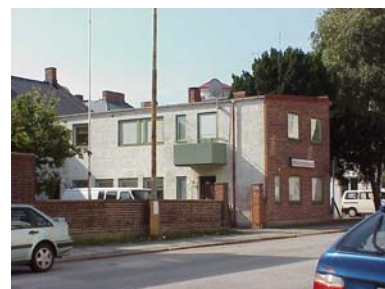
ARESKOUG N. 3 B från NO

fastighet: **ARESKOUG NORRA 3, hus B.**
adress: Regementsgatan 6.
ålder: 1961.
arkitekt / byggm: Karl Erikson.
användning: Kontor.
antal våningar: 2
sockel: Grå puts.
väggar: Gråmålad cementblock, rött tegel på gaveln.
tak: Pulpettak, brun plåt.
detaljer: Gröna hela fönster. Brun glasad ramdörr med stående panel. Balkong mot öster med räcke av grön korrugerad plåt. Yttertrappa av kalksten.

K = 5, M = 4.

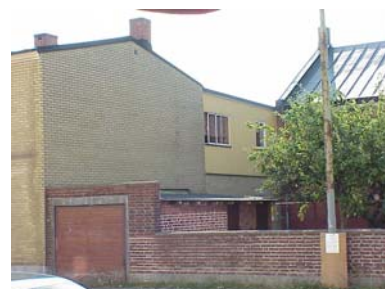
ARESKOUG N. 3 C och 4 A

fastighet: **ARESKOUG NORRA 3, hus C.**
adress: Regementsgatan 6.
ålder: 1961.
arkitekt / byggm: Karl Erikson.
användning: Garage och förråd.
antal våningar: 1
sockel: Rött tegel.
väggar: Rött tegel.
tak: Pulpettak, svart papp.
detaljer: Bruna ramdörrar med stående panel, brun garageport med liggande panel.

K = 5, M = 4.
Är nu rivet, ersatt av nybyggnad.

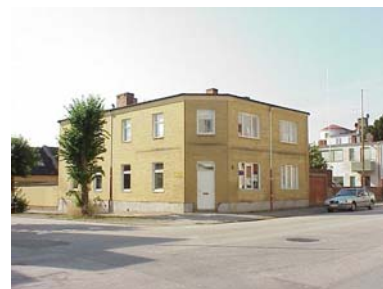
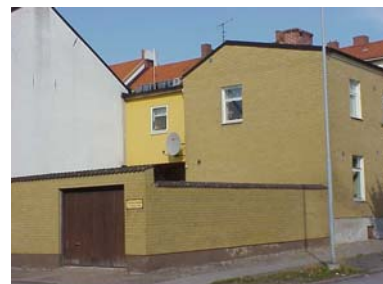
ARESKOUG N. 4 A från NO

fastighet: **ARESKOUG NORRA 4, hus A.**
adress: Regementsgatan 8.
ålder: 1884. Ombyggt 1886, 1912, 1942, 1945, 1957, 1963, 1974, 1997.
arkitekt / byggm: Troligen Peter Boisen. Henrik Nilsson (1912), Åke Pettersson (1942), Åke Persson (1945). Karl Erikson (1957), Kai Krüger (1963), Stellan Andersson (1997).
användning: Bostad.
antal våningar: 2
sockel: Grå puts.
väggar: Gult tegel, gul stående träpanel i överbyggnad.
tak: Lågt sadeltak, valmat i hörn, svart falsad plåt.
detaljer: Vita hela fönster med överbåge, 3-lufts mot norr. Vit lamelldörr med spegelmönster och överljus. Gulputsad, avtrappad gesims. Avskuret hörn.
anm: Byggt som målarverkstad, men redan efter två år ändrades en del till bostad.

K = 4, M = 4.
