fastighet: **BERGMAN NORRA 2, hus A.**
adress: Regementsgatan 12.
ålder: Ombyggt 1918, 1928 (tillbyggnad av gårdsflygel m.m.), 1943, 1946, 1971, 1994.
arkitekt / byggm: Henrik Nilsson (1918 och 1928), Berndt Grufstedt (1943), Åke Pettersson (1946), Lars Olofsson (1971), Roger Stigsson (1994).
användning: Affärer och bostad.
antal våningar: 2
sockel: Svartmålad puts.
väggar: Rosa puts, mot gård ljusgrå puts.
tak: Mansardtak, svart papp i skiffermönster, på gårdsflygel svart plåt.
detaljer: Bruna stora skyltfönster i bottenvåning, 1- och 2-lufts spröjsade i ovanvåning. Bruna glasade lamelldörrar, en med över- och sidoljus. Frontespis med tympanon och triangulärt fönster. Profilerad vit gesims. Vita dörr- och fönsteromfattningar. Indragen entré med svart smidesgrind, golv och trappsteg i klinker. Balkong mot söder med räcke av ljusbrunt trä.

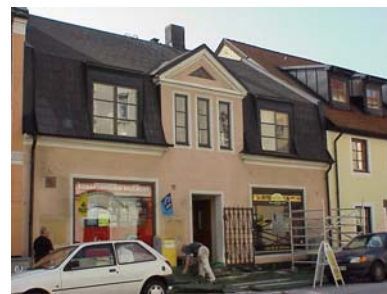
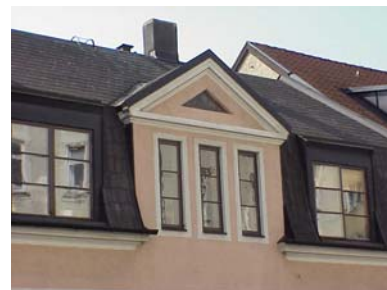
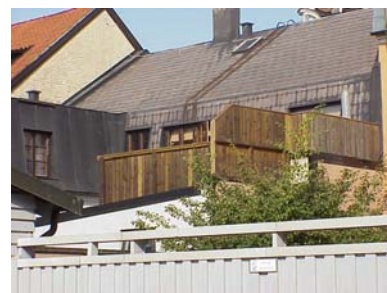
BERGMAN N. 2 A från NO

K = 3, M = 2.
De stora skyltfönstren förvanskar huset.

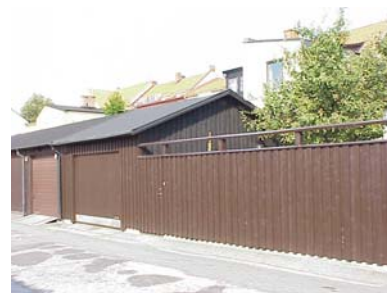
BERGMAN N. 2 B från SO

fastighet: **BERGMAN NORRA 2, hus B.**
adress: Föreningsgatan 9.
ålder: 1956.
arkitekt / byggm: Karl Erikson.
användning: Garage.
antal våningar: 1
sockel:
väggar: Mörkbrun lockpanel.
tak: Sadeltak, grå papp.
detaljer: Mörkbrun garageport med stående panel.

K = 5, M = 4.

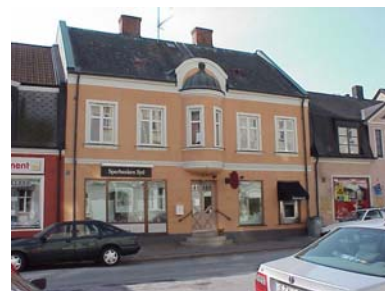
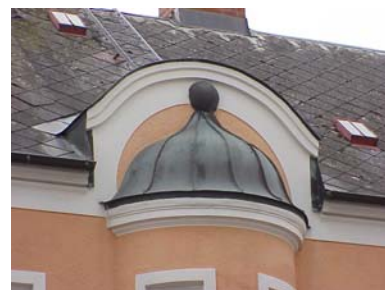
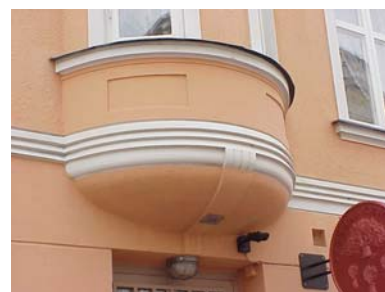
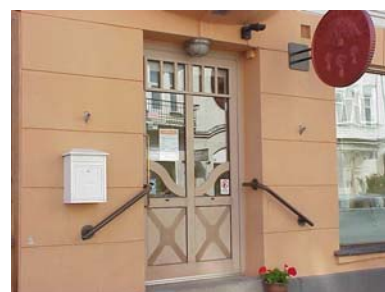
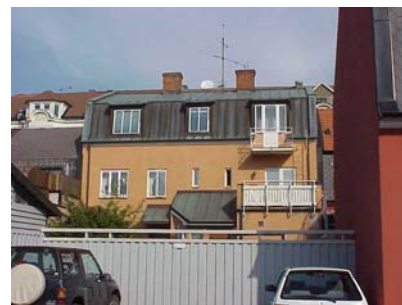
BERGMAN N. 3 A från N

fastighet: **BERGMAN NORRA 3, hus A.**
 adress: Regementsgatan 14.
 ålder: Ombyggt 1911, 1928, 1983.
 arkitekt / byggm: Henrik Nilsson (1911), Nilsson & Persson (1983).
 användning: Banklokaler och bostad.
 antal våningar: 2, mot gård 3.
 sockel: Gråmålad puts.
 väggar: Aprikosfärgad slätputs i bottenvåning, spritputs i ovanvåning..
 tak: Sadeltak, grå eternit. Mansardtak mot söder, kopparplåt.
 detaljer: Bruna hela skyltfönster i bottenvåning. Vita korsdelade fönster i ovanvåning, mot gård hela. Ljusbrun glasad metalledörr med dekorerade fyllningar. Rundat burspråk med kupoltak av kopparplåt med knapp. Liten halvrund frontespis. Bandrustik i bottenvåning. Vit profilerad gesims och vitt avtrappat gördelband. Utkragande fönsteromfattningar i vit slätputs i ovanvåning. Två små balkonger mot söder med vita räcken, ett i trä och ett i järn.

K = 2 (gata) 3 (gård), M = 2 (gata) 4 (gård).

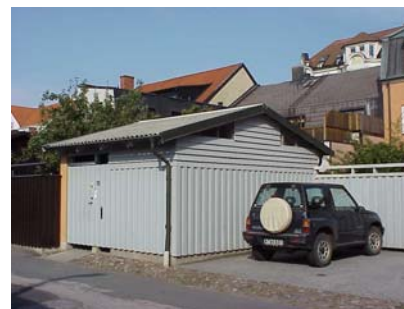
BERGMAN N. 3 B från SO

fastighet: **BERGMAN NORRA 3, hus B.**
 adress: Föreningsgatan 11.
 ålder: 1985.
 arkitekt / byggm: Nilsson & Persson.
 användning: Förråd.
 antal våningar: 1
 sockel: Grå betong.
 väggar: Grå lockpanel med liggande fjällpanel överst. Gulröd puts mot väster.
 tak: Sadeltak, grå korrugerad plåt.
 detaljer: Två små trekantiga fönster. Grå dörr av stående lockpanel.

K = 5, M = 4.

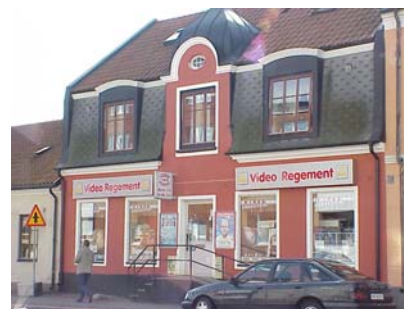
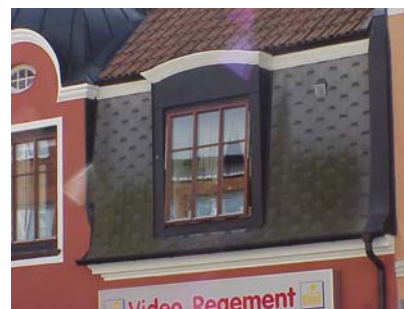
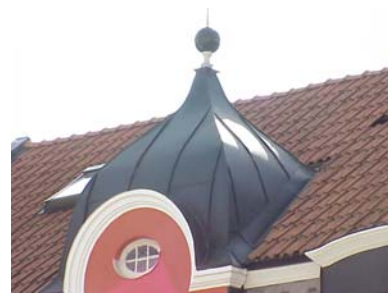
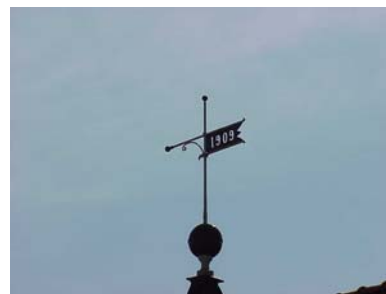
BERGMAN N. 4 A från NV

fastighet: **BERGMAN NORRA 4, hus A.**
 adress: Regementsgatan 16.
 ålder: 1882 (osäker uppg.) Ombyggt 1909 (påbyggnad av ovanvåning), 1921, 1935, 1972, 1992, 1994.
 arkitekt / byggm: Henrik Nilsson (1909 och 1921), G. A. Hansson (1935), Elitbygg (1992 och 1994).
 användning: Affärslokal, bostad.
 antal våningar: 2½
 sockel: Svartmålad puts.
 väggar: Mörkröd slätputs, mot gård röd locklistpanel.
 tak: Mansardtak, rött 2-kupigt tegel på övre del, svart papp i plattmönster på undre del.
 detaljer: Vita hela skyltfönster i bottenvåning, bruna 1-lufts spröjsade fönster i ovanvåning. Vit glasad ramdörr. Elegant frontespis, krönt av tornak i svart plåt med knopp, spira och flöjel med året 1909, och med vitt, ovalt, spröjsat fönster. Vit profilerad gesims, även i mansardbrytning och över mansardfönster. Vita dörr- och fönsteromfattningar. Yttertrappa med steg av marmor.

K = 1, M = 2.

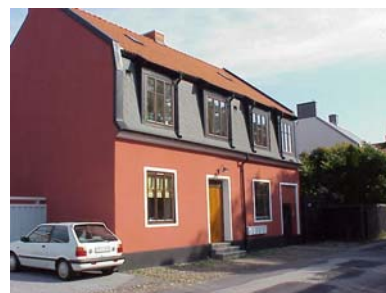
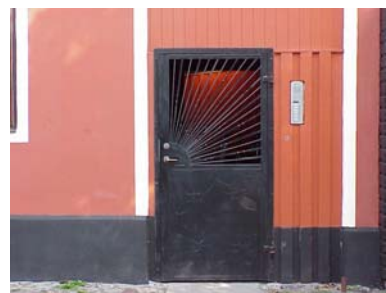
BERGMAN N. 4 B från SV

Mansardtak, rött 2-kupigt tegel på övre del, svart papp i plattmönster på undre del.

Bruna 1-lufts spröjsade fönster. Fernissad lamell-dörr med sidoljus. Vit avtrappad gesims. Vita dörr- och fönsteromfattningar. Portgång genom huset med svart, genombruten plåtdörr.

K = 2, M = 2.

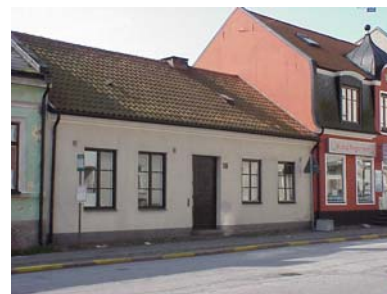
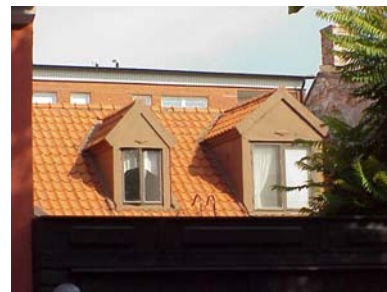
BERGMAN N. 5 A från NO

fastighet: **BERGMAN NORRA 5, hus A.**
adress: Regementsgatan 18.
ålder: Troligen 1882. Ombyggt 1912, 1917, 1931, 1940.
arkitekt / byggm: Henrik Nilsson (1912, 1917 och 1931), Karl Erikson (1940).
användning: Bostad.
antal våningar: 1½
sockel: Gråmålad puts.
väggar: Gulvit spritputs, åt gård vitslammat tegel.
tak: Sadeltak, rött 1-kupigt tegel.
detaljer: Svarta 1-lufts spröjsade fönster. Mörkbrun lamell-dörr med speglar och sidoljus. Vit enkel gesims. En liten och en större kupa mot söder, klädda med brun plåt med facettdekor, och med sadeltak av tegel.

K = 2, M = 2.

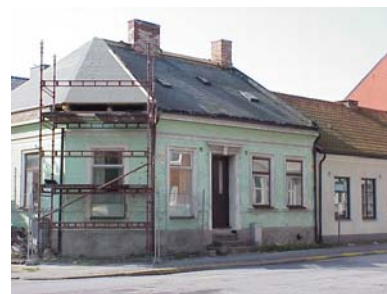
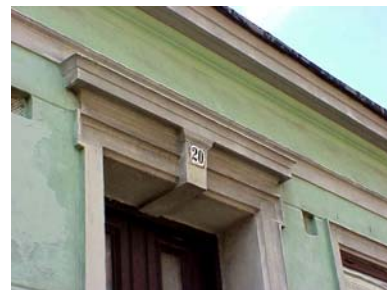
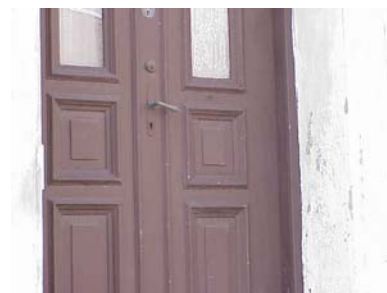
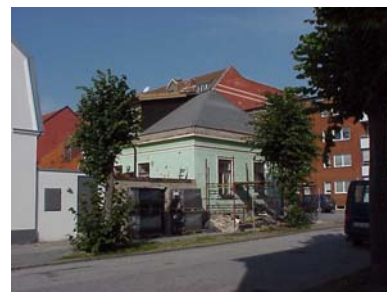
BERGMAN N. 6 från NO

fastighet: **BERGMAN NORRA 6.**
adress: Regementsgatan 20.
ålder: 1886. Ombyggt 1899, 1901, 2002.
arkitekt / byggm: Krister Arvidsson (2002).
användning: Bostad.
antal våningar: 1, delvis 2 mot gård.
sockel: Grå puts.
väggar: Ljusgrön målad puts.
tak: Valmat sadeltak, grå 1-kupig lättbetongpanna.
detaljer: Bruna och vita hela fönster med överbåge. Mörkbrun pardörr med speglar och fönster. Profilerade vita dörr- och fönsteromfattningar med kornischer och solbänkar. Profilerad vit och grön gesims och gördellist. Horisontella dekorlinjer i putsen. Avskuret hörn. Yttertrappa av kalksten.

värdering
kulturhistoriskt (K) **K = 2, M = 2.**
miljömässigt (M) Huset är under renovering, färger på fasaden kan ändras.

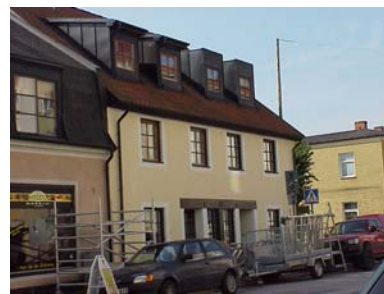
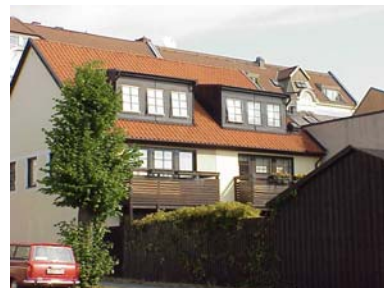
BERGMAN N. 7 A och 8 A från NO

fastighet: **BERGMAN NORRA 7, hus A.**
adress: Regementsgatan 10 A.
ålder: 1978.
arkitekt / byggm: Kommunaltekniska Systemvillor AB.
användning: Bostad.
antal våningar: 2½
sockel: Svartmålad puts.
väggar: Gul spritputs.
tak: Sadeltak, rött 1-kupigt tegel.
detaljer: Bruna 1-lufts spröjsade fönster. Brun lamelldörr med speglar. Vita dörr- och fönsteromfattningar. Vitmålad takfotskant. Indragen entré med klinkergolv, brun bjälke över. Två kupor mot norr och en stor mot söder, alla klädda med svart plåt. Balkong mot söder med brunt träräcke.

K = 3, M = 3.

fastighet: **BERGMAN NORRA 8, hus A.**
adress: Regementsgatan 10 B.
ålder: 1978.
arkitekt / byggm: Kommunaltekniska Systemvillor AB.
användning: Bostad.
antal våningar: 2½
sockel: Svartmålad puts.
väggar: Gul spritputs.
tak: Sadeltak, rött 1-kupigt tegel.
detaljer: Bruna 1-lufts spröjsade fönster. Brun lamelldörr med speglar. Vita dörr- och fönsteromfattningar. Vitmålad takfotskant. Indragen entré med klinkergolv, brun bjälke över. Två kupor mot norr och en stor mot söder, alla klädda med svart plåt. Balkong mot söder med brunt träräcke.

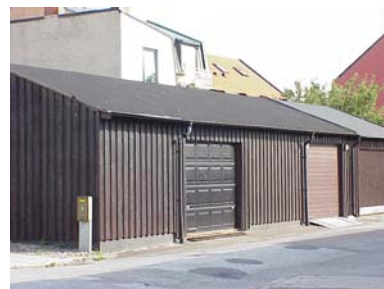
BERGMAN N. 7 B och 8 B från SV

fastighet: **BERGMAN NORRA 7, hus B.**
adress: Föreningsgatan 7 A.
ålder: 1978.
arkitekt / byggm: Kommunaltekniska Systemvillor AB.
användning: Garage och förråd.
antal våningar: 1
sockel: Grå betong.
väggar: Mörkbrun lockpanel.
tak: Lågt sadeltak, svart papp.
detaljer: Svart garageport med mönster av kvadrater.

K = 5, M = 4.

fastighet: **BERGMAN NORRA 8, hus B.**
adress: Föreningsgatan 7 B.
ålder: 1978.
arkitekt / byggm: Kommunaltekniska Systemvillor AB.
användning: Garage och förråd.
antal våningar: 1
sockel: Grå betong.
väggar: Mörkbrun lockpanel.
tak: Lågt sadeltak, svart papp.
detaljer: Brun garageport med mönster av liggande panel.

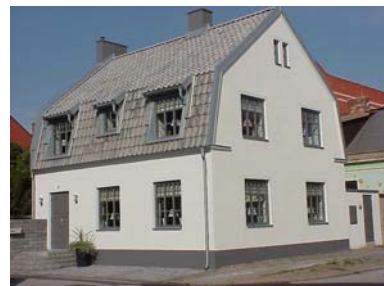
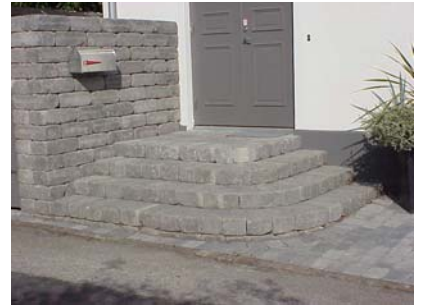
BERGMAN N. 9 från SO

fastighet: **BERGMAN NORRA 9.**
adress: Föreningsgatan 17.
ålder: 1892. Ombyggt 1929 (påbyggnad mansardvåning), 2002.
arkitekt / byggm: Oscar Isberg (1929), Börje Johnzon (2002).
användning: Bostad.
antal våningar: 2
sockel: Gråmålad puts.
väggar: Gulvit spritputs.
tak: Mansardtak, ljusgrå 1-kupig lättbetongpanna.
detaljer: Mörkgrå spröjsade fönster med småspröjsad överbåge. Mörkgrå pardörr med speglar. Vit slätputs i dörr- och fönsteromfattningar. Avtrappad gesims. Rundad yttertrappa av huggna cementblock.

K = 3, M = 4.
