fastighet: **BERGMAN SÖDRA 7, hus A.**
adress: Engelbrektsgatan 23.
ålder: 1883. Ombyggt 1956, 1958.
arkitekt / byggm: S. Johansson (1956 och 1958).
användning: Bostad.
antal våningar: 1½
sockel: Svartmålad puts.
väggar: Rött tegel.
tak: Sadeltak, rött 2-kupigt tegel.
detaljer: Vita hela fönster. Brun teakdörr med fönster.
Dörromfattning med vit spritputs. Avtrappad
gesims. Kupa mot söder med brun stående panel
och tegeltak. Yttertrappa med klinker.

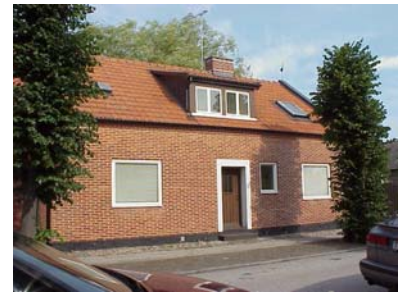
BERGMAN S 7 A från SV

K = 4, M = 3.

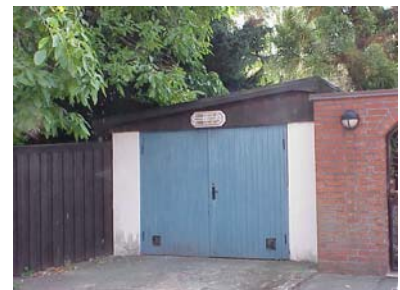
BERGMAN S 7 B från NV

fastighet: **BERGMAN SÖDRA 7, hus B.**
adress: Föreningsgatan 24.
ålder: 1958.
arkitekt / byggm: S. Johansson.
användning: Garage.
antal våningar: 1
sockel: Vitmålad puts.
väggar: Vitmålad puts.
tak: Pulpettak, svart papp.
detaljer: Blå garageport med stående panel. Brun
locklistpanel över port.

K = 5, M = 4.

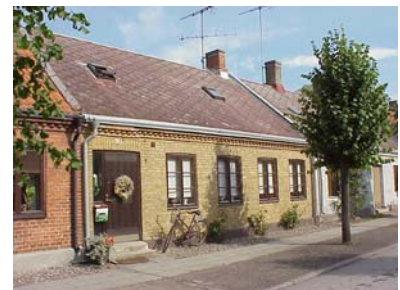
BERGMAN S 10 A från SV

fastighet: **BERGMAN SÖDRA 10, hus A.**
adress: Engelbrektsgatan 15.
ålder: Ombyggt 1919, 1982.
arkitekt / byggm: Henrik Nilsson (1919), Toni Nordström (1982).
användning: Bostad.
antal våningar: 1½
sockel: Ljust brunmålad puts.
väggar: Gult tegel.
tak: Sadeltak, röd eternit.
detaljer: Bruna 2-lufts spröjsade fönster. Brun lamelldörr
med sidoljus. Avtrappad gesims med strömskift.
Stickbågar. Två kupor mot norr med brun
locklistpanel och svart papptak. Ståndränna.
Yttertrappa av kalksten.

K = 2, M = 2.

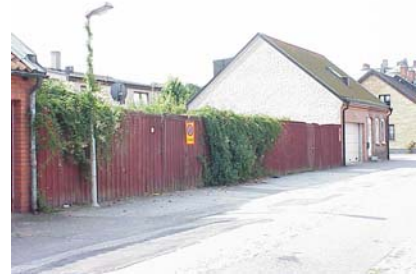
BERGMAN S från NO PLANK

fastighet: **BERGMAN SÖDRA 10, hus B.**
adress: Engelbrektsgatan 15.
ålder: 1927.
arkitekt / byggm:
användning: Bostad.
antal våningar: 1, 2 i halva huset.
sockel:
väggar: Gul puts.
tak: Pulpettak och mansardtak, svart papp och grå plåt.
detaljer: Fönster och dörrar ej synliga. Plank mot norr av röd locklist.

Kan ej bedömas från gatan.

Bild, se Bergman Södra 10, hus B

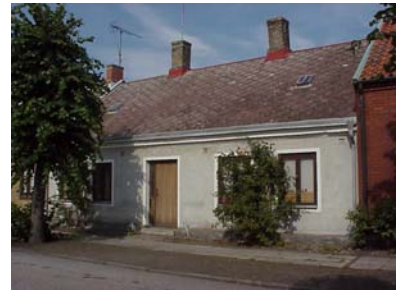
BERGMAN S 11 A från SO

fastighet: **BERGMAN SÖDRA 11, hus A.**
adress: Engelbrektsgatan 17 – 19.
ålder: Ombyggt 1908.
arkitekt / byggm:
användning: Bostad.
antal våningar: 1
sockel: Grå puts.
väggar: Ljusgrå spritputs.
tak: Sadeltak, röd eternit, mot norr grå eternit.
detaljer: Brun 2-lufts fönster. Brun lameldörr med sidoljus. Profilerad vit gesims. Vita slätputsade dörr- och fönsteromfattningar. Ståndränna.

K = 2, M = 2.

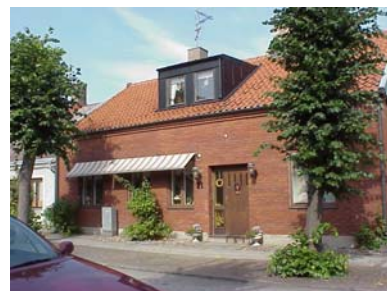
BERGMAN S 12 A från SO

fastighet: **BERGMAN SÖDRA 12, hus A.**
adress: Engelbrektsgatan 21.
ålder: 1881. Ombyggt 1902, 1905, 1987.
arkitekt / byggm: Peter Boisen (1902), Erikson (1905), Börje Johnzon (1987).
användning: Bostad.
antal våningar: 1½, mot gård 2.
sockel: Grå puts.
väggar: Rött tegel, mot gård gult tegel.
tak: Osymmetriskt sadeltak, rött 1-kupigt tegel.
detaljer: Bruna 2-lufts fönster. Brun lamelldörr med sidoljus och små fönster. Avtrappad gesims. Kupa åt söder, klädd med svart plåt. Breda markiser. Yttertrappa med klinker.

K = 3, M = 3.

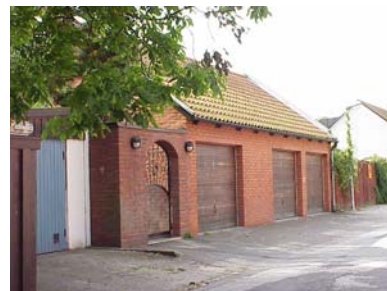
BERGMAN S 12 B från NO

fastighet: **BERGMAN SÖDRA 12, hus B.**
adress: Föreningsgatan 22.
ålder: 1969.
arkitekt / byggm: Ulf Söderman.
användning: Garage.
antal våningar: 1
sockel:
väggar: Rött tegel.
tak: Sadeltak, rött 1-kupigt tegel.
detaljer: Tre bruna garageportar med liggande panel. Rundad port i mur med svart järngrind.

K = 4, M = 4.

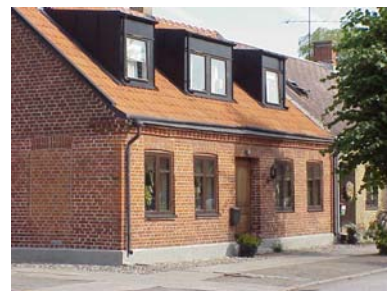
BERGMAN S 15 A från SV

fastighet: **BERGMAN SÖDRA 15, hus A.**
adress: Engelbrektsgatan 13.
ålder: Ombyggt 1949, 1973, 1990.
arkitekt / byggm: Ove Nilsson (1949).
användning: Bostad.
antal våningar: 1½, mot gård 2.
sockel: Grå puts.
väggar: Rött tegel, på ovanvåning mot norr grå puts.
tak: Osymmetriskt sadeltak, rött 2-kupigt tegel, mot norr plåt.

detaljer: Bruna 2-lufts fönster, på ovanvåning 1-lufts. Brun lamelldörr i teak med speglar och sidoljus. Avtrappad gesims med strömskift. Stickbågar. Tre kupor åt söder, klädda med svart plåt. Ståldränna. Yttertrappa av kalksten. Gavel mot Sektorsgatan visar tydligt påbyggnaden av ovanvåningen mot norr och att två fönster murats igen.

värdering
kulturhistoriskt (K) **K = 2 (gata) 4 (gavel, gård), M = 2 (gata)**
miljömässigt (M) **4 (gavel, gård).**

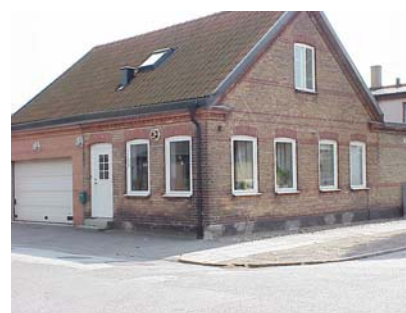
BERGMAN S 15 B från NV

fastighet: **BERGMAN SÖDRA 15, hus B.**
adress: Föreningsgatan 12.
ålder: Ombyggt 1973, 1990.
arkitekt / byggm:
användning: Bostad.
antal våningar: 1½
sockel: Svartmålad puts.
väggar: Gulrött tegel.
tak: Sadeltak, rött 2-kupigt tegel.
detaljer: Vita hela fönster. Vit lamelldörr med spegelmönster och spröjsat fönster. Gesims i rött tegel, avtrappad med strömskift. Dekorränder och stickbågar i rött tegel. Ståldränna. Tillbyggt garage i ljusrött tegel, med bred vit garageport.

värdering
kulturhistoriskt (K) **K = 2 (västra delen) 4 (östra delen), M = 3.**
miljömässigt (M)

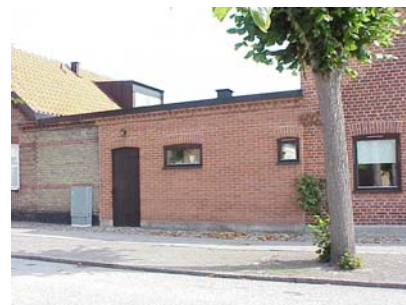
BERGMAN S 15 C från SV

fastighet: **BERGMAN SÖDRA 15, hus C.**
adress:
ålder: 1910. Ombyggt 1973, 1990.
arkitekt / byggm:
användning: Bostadskomplement.
antal våningar: 1
sockel: Grå puts.
väggar: Ljusrött tegel.
tak: Platt.
detaljer: Bruna små hela fönster. Brun port till gården,
stående träpanel. Avtrappad gesims med
strömskift. Stånränna.

K = 5, M = 4.
