fastighet: **CRONHOLM NORRA 8, hus A.**
adress: Föreningsgatan 19.
ålder: 1882. Ombyggt 1890, 1934, 1986.
arkitekt / byggm: G. A. Hansson (1934), Nilsson & Persson (1986).
användning: Bostäder.
antal våningar: 2
sockel: Gråmålad puts.
väggar: Gulvit spritputs.
tak: Valmat lågt sadeltak, rött 1-kupigt tegel.
detaljer: Vita aluminiumfönster, i bottenvåningen 2- och 3-lufts spröjsade, på ovanvåningen rundade korsdelade. Rödbruna ramdörrar med speglar. Kraftig avtrappad gesims i rött tegel med dubbelt tandsnitt och strömskift. Avskuret hörn med elegant rundad frontespis över, i rött tegel med putsblinderingar, putsad profilerad gesims och rött plåttak. Tre fötter till urnor eller knoppar. Några blindfönster på ovanvåningen, målade mörkt grå. Två balkonger mot öster, med räcken av gulvit korrugerad plåt.

CRONHOLM NORRA 8, hus A

CRONHOLM NORRA 8, hus B.

CRONHOLM NORRA 8, hus C.

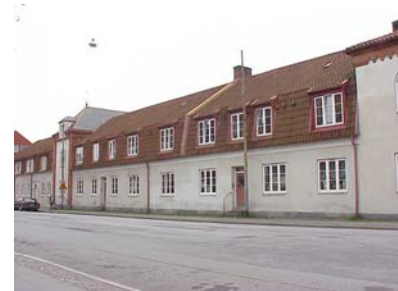
CRONHOLM N 8 B från NV

Gråvit spritputs.

Mansardtak, rött 1-kupigt tegel. Mot gård grå skiffer och svart papp i plattmönster.

Vita aluminiumfönster, 2- och 3-lufts spröjsade. Rödbruna ramdörrar med speglar, spröjsade fönster och överljus. Avtrappad gesims, mot gård profilerad. Liten kupa mot söder, klädd med röd och brun plåt. Två trappstom i grå puts och fyra balkonger, med räcken av gulvit korrugerad plåt, mot gården.

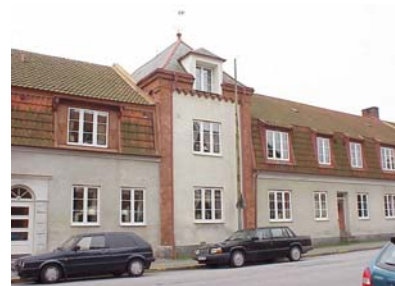
CRONHOLM N 8 B från NO TORN

fastighet: **CRONHOLM NORRA 8,
torn mellan hus B och C.**
adress: Regementsgatan.
ålder: 1885. Ombyggt 1986.
arkitekt / byggm: Peter Boisen. Nilsson & Persson (1986).
användning: Bostäder.
antal våningar: 2½
sockel: Gråmålad puts.
väggar: Gulvit spritputs, mot gård gulgrått tegel..
tak: Valmat tak, grå skiffer.
detaljer: Vita aluminiumfönster, 2- och 3-lufts spröjsade.
Hörn i rött tegel. Kraftig avtrappad gesims i rött
tegel med dubbelt tandsnitt och strömskift. Putsad
liten kupa med valmat tak av grå skiffer. Tornspira
med blad och flöjel. Åt gård dekorband och
stickbågar i rött tegel. Gördelband av rött formtegel
med strömskift. Liten kupa mot söder.

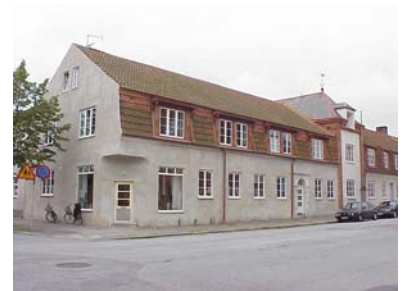
CRONHOLM N 8 C från NO

Grå spritputs, gul mot gård.

Mansardtak, rött 1-kupigt tegel. Mot gård är mansarddelen i brun plåt.

Vita aluminiumfönster, 2- och 3-lufts spröjsade. Två stora skyltfönster. Vit glasad ramdörr med rundat, spröjsat överljus. Gul glasad ramdörr. Portal i ljusgrå puts med pilastrar i kvadermönster och profilerad kornisch. Avtrappad gesims. Mansardfönstren har omfattningar i rödbrun plåt med dekor av stora facetter. Avskuret hörn i bottenvåningen. Balkong mot söder med räcke av gulvit korrugerad plåt.

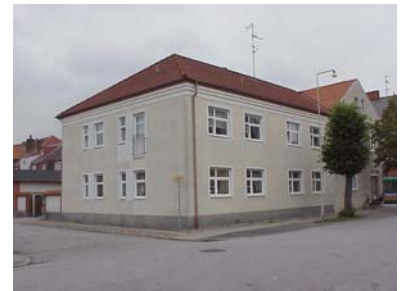
CRONHOLM N 8 D från SO

CRONHOLM NORRA 8, hus D.
Föreningsgatan 29.
1986.
Nilsson & Persson.
Bostäder.
2
Gråmålad puts.
Gulvit slätputs.
Valmat sadeltak, röd 1-kupig betongpanna.
Vita aluminiumfönster, olika indelningar. Rödbrun
glasad ramdörr. Kraftig vit avtrappad gesims. Vita
fönsteromfattningar. Fransk balkong mot söder
med grått järnräcke. Två balkonger mot väster,
med räcken av gulvit korrugerad plåt.

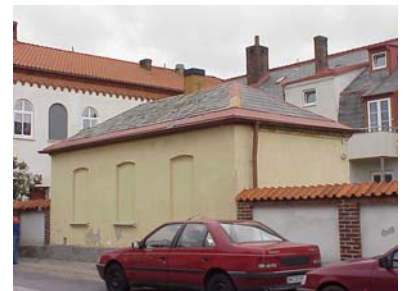
CRONHOLM N 8 E från SO

CRONHOLM NORRA 8, hus E.
Föreningsgatan.
1892. Ombyggt 1986.
Nilsson & Persson (1986).
Tvättstuga, förråd.
1
Gråmålad puts.
Gul spritputs.
Valmat sadeltak, grå skiffer.
Vita hela aluminiumfönster. Gråvit slät lamelldörr.
Avtrappad gesims i gult tegel. Tre blindfönster mot
söder.

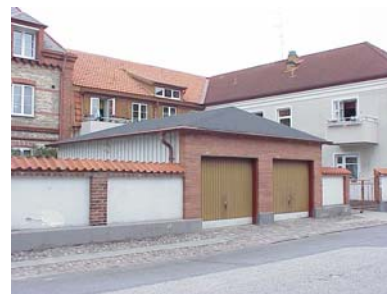
CRONHOLM N 8 F från SV

fastighet: **CRONHOLM NORRA 8, hus F.**
adress: Föreningsgatan.
ålder: 1895. Helt ombyggt 1986.
arkitekt / byggm: Nilsson & Persson (1986).
användning: Garage, soprum.
antal våningar: 1
sockel: Gråmålad puts.
väggar: Vit lockpanel, rött tegel mot söder.
tak: Valmat sadeltak, svart papp.
detaljer: Två garageportar med gulbrun trapetsplåt. Bruna plåtdörrar.
