fastighet: **CRONHOLM SÖDRA 1, hus A.**
adress: Engelbrektsgatan 27.
ålder: 1882.
arkitekt / byggm:
användning: Bostad.
antal våningar: 1½
sockel: Svartmålad puts.
väggar: Rött tegel.
tak: Sadeltak, grå eternit.
detaljer: Vita 2-lufts spröjsade fönster. Vit lamelldörr med spegelmönster och små glasrutor. Avtrappad gesims. Dekorränder och stickbågar i gult tegel. Tre takfönster mot söder. Ståndränna.

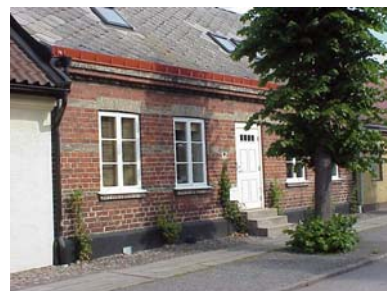
CRONHOLM S. 1 A från SV

K = 2, M = 2.

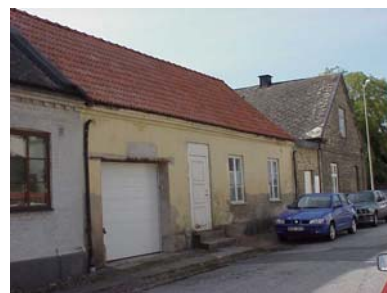
CRONHOLM S. 1 B från NO

fastighet: **CRONHOLM SÖDRA 1, hus B.**
adress: Föreningsgatan 28.
ålder: 1883.
arkitekt / byggm:
användning: Garage, förråd.
antal våningar: 1
sockel: Grå puts.
väggar: Gulmålad puts.
tak: Sadeltak, rött 2-kupigt tegel.
detaljer: Vita 2-lufts spröjsade fönster. Vit spegeldörr i parti av vit stående panel. Vit garageport i plåt med mönster av liggande ränder. Avtrappad gesims.

K = 3, M = 3.

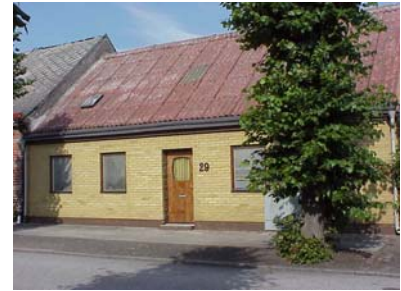
CRONHOLM S. 2 A från SO

fastighet: **CRONHOLM SÖDRA 2, hus A.**
adress: Engelbrektsgatan 29.
ålder: 1882. Tillbyggt med gårdslänga 1962. Ombyggt 1974, 1977.
arkitekt / byggm: Kurt Olsson (1974).
användning: Bostad.
antal våningar: 1
sockel: Brunmålad puts.
väggar: Gult tegel.
tak: Sadeltak, röd korrugerad eternit.
detaljer: Bruna hela fönster. Brun glasad slät trädörr. Avtrappad brunmålad gesims. Gråbrunt kakel i dörrnisch. Ståndränna.

värdering
kulturhistoriskt (K) **K = 4, M = 3.**
miljömässigt (M) Fasadtegllet drar ner värdet.

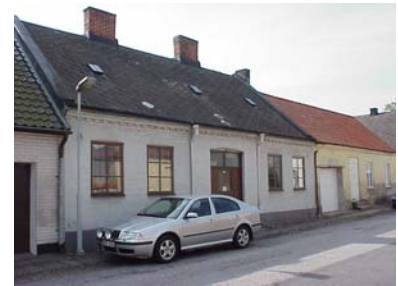
CRONHOLM S. 2 B från NO

fastighet: **CRONHOLM SÖDRA 2, hus B.**
adress: Föreningsgatan 30.
ålder: 1885.
arkitekt / byggm: Bostad.
användning: Bostad.
antal våningar: 1
sockel: Gråmålad puts.
väggar: Vitmålat fogstruket tegel.
tak: Sadeltak, mörkgrå eternit.
detaljer: Bruna 1-lufts spröjsade fönster. Brun port med fönster och överljus, av stående smalandig panel med nedre delen plåtklädd. Mittparti med port något utkragande. Avtrappad gesims med tandsnitt. Stickbågar. Ståndränna.

värdering
kulturhistoriskt (K) **K = 1, M = 2.**
miljömässigt (M)

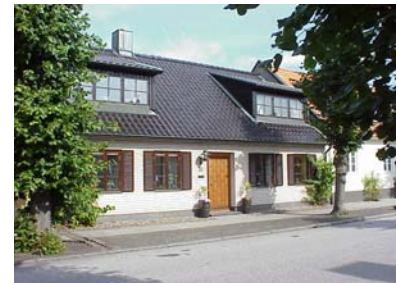
CRONHOLM S. 3 A från SV

fastighet: **CRONHOLM SÖDRA 3, hus A.**
adress: Engelbrektsgatan 31.
ålder: 1884. Ombyggt 1947, 1971.
arkitekt / byggm: Nils Selander (1947), Ulf Söderman (1971).
användning: Bostad.
antal våningar: 1½
sockel: Grå skifferplattor.
väggar: Vit mexisten.
tak: Sadeltak, svart 1-kupigt glaserat tegel.
detaljer: Bruna 2-lufts spröjsade fönster. Brun lamelldörr i teak med sidoljus av röd glasbetong. Två kupor mot söder, i svart lockpanel och med tegeltak. Hängränna och plåtningar av koppar. Bruna smala fönsterluckor. Yttertrappa med skifferplattor.

värdering
kulturhistoriskt (K) **K = 4, M = 3.**
miljömässigt (M) Skalan är viktig.

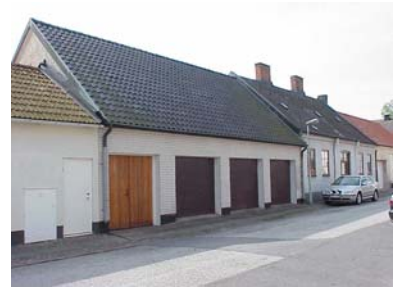
CRONHOLM S. 3 B från NO

fastighet: **CRONHOLM SÖDRA 3, hus B.**
adress: Föreningsgatan 32.
ålder: 1885. Ombyggt till garage 1965.
arkitekt / byggm:
användning: Garage.
antal våningar: 1
sockel: Brunmålad puts.
väggar: Vit mexisten.
tak: Sadeltak, svart 1-kupigt glaserat tegel.
detaljer: Tre bruna garageportar med liggande panel.
Ljusbrun dubbelport med stående panel.

K = 4, M = 3.
Skalan är viktig.

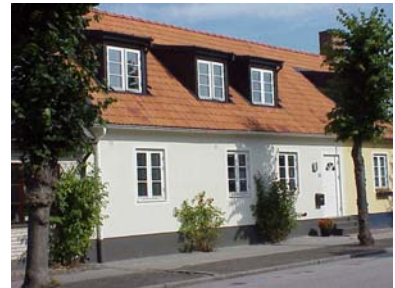
CRONHOLM S. 4 A från SV

fastighet: **CRONHOLM SÖDRA 4, hus A.**
adress: Engelbrektsgratan 33.
ålder: 1963.
arkitekt / byggm: A. Gustafsson.
användning: Bostad.
antal våningar: 1½
sockel: Mörkt gråmålad puts.
väggar: Vit spritputs.
tak: Sadeltak, rött 2-kupigt tegel.
detaljer: Vita 2-lufts spröjsade fönster. Vit lamelldörr med spegelmönster och halvrunt spröjsat fönster. Vita slätputsade dörr- och fönsteromfattningar. Tre kupor mot söder, klädda med svart plåt. Yttertrappa med klinker.

K = 3, M = 3.

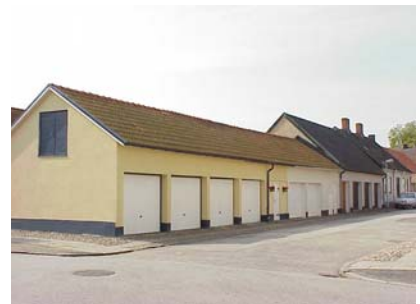
CRONHOLM S. 4 B och 5 B från NO

fastighet: **CRONHOLM SÖDRA 4, hus B.**
adress: Föreningsgatan 34.
ålder: 1963.
arkitekt / byggm: A. Gustafsson.
användning: Garage, förråd.
antal våningar: 1
sockel: Brunmålad puts.
väggar: Vit spritputs.
tak: Sadeltak, rött 2-kupigt tegel.
detaljer: Två vita garageportar. Vit lamelldörr med stående panel.

K = 4, M = 3.

fastighet: **CRONHOLM SÖDRA 5, hus B.**
adress: Föreningsgatan 36.
ålder: 1963.
arkitekt / byggm: A. Gustafsson.
användning: Garage.
antal våningar: 1
sockel: Puts, målad mörkt blå.
väggar: Gul spritputs.
tak: Sadeltak, rött 2-kupigt tegel.
detaljer: Fyra vita garageportar med stående panel. Vit ramdörr med stående panel och kraftiga svarta hängslor av gammal typ. Mörkblå parlucka i gavelspets mot öster.

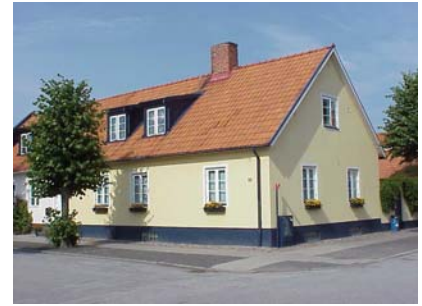
CRONHOLM S. 5 A från SO

fastighet: **CRONHOLM SÖDRA 5, hus A.**
adress: Engelbrektsgatan 35.
ålder: 1963.
arkitekt / byggm: A. Gustafsson.
användning: Bostad.
antal våningar: 1½
sockel: Puts, målad mörkt blå.
väggar: Gul spritputs.
tak: Sadeltak, rött 2-kupigt tegel.
detaljer: Vita 2-lufts spröjsade fönster.

K = 3, M = 3.

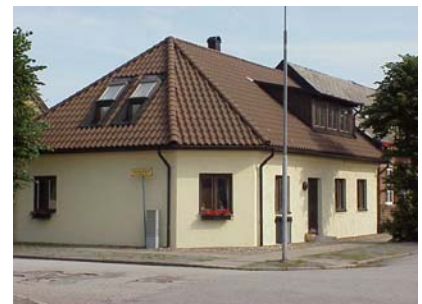
CRONHOLM S. 6 från SV

fastighet: **CRONHOLM SÖDRA 6.**
adress: Engelbrektsgatan 27.
ålder: Ombyggt 1974, 1978.
arkitekt / byggm: J. O. Svensson (1974), Bo Bergsten (1978).
användning: Bostad.
antal våningar: 1½
sockel: Nej.
väggar: Gul puts.
tak: Valmat sadeltak, brun 1-kupig betongpanna.
detaljer: Brunna 2-lufts fönster. Brun spegeldörr. Brun rundad port med stående panel i mur till gården. Kupa mot söder med brun lockpanel och svart plåttak. Avtrappad och sneddad gesims. Avskuret hörn. Rundad yttertrappa i betong. Stor kupa mot norr med brun lockpanel. Takterrass mot norr med brunt glest träräcke.

K = 3, M = 2.

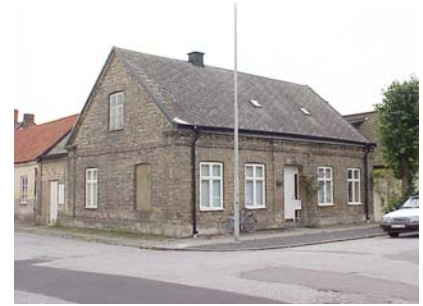
CRONHOLM S. 7 från NV

fastighet: **CRONHOLM SÖDRA 7.**
adress: Borgmästargatan 11, Föreningsgatan 26.
ålder: 1884. Ombyggt 1979.
arkitekt / byggm: Bo Bergsten (1979).
användning: Bostad.
antal våningar: 1
sockel: Grå puts.
väggar: Gulgrått tegel.
tak: Sadeltak, grå eternit.
detaljer: Vita korsdelade fönster. Vita lamelldörrar med spegelmönster, en med sidoljus. Utkragande hörn och entréparti. Avtrappad gesims. Enkelt utkragande gördelband. Stickbågar. Ståndränna.

värdering
kulturhistoriskt (K) K = 1, M = 2.
miljömässigt (M) Mur K =5, M =5.
