fastighet: **WIHLBORG SÖDRA 1, hus A.**
adress: Österleden 21.
ålder: Ombyggt 1902, 1905, 1947, 1950.
arkitekt / byggm: Peter Boisen (1902 och 1905), Åke Lindén (1950).
användning: Bostad.
antal våningar: 1½
sockel: Gråmålad puts.
väggar: Vit slätputs.
tak: Sadeltak, rött 1-kupigt tegel.
detaljer: Vita 2- och 3-lufts fönster med brun karm. Brun ramdörr med råglasfönster och sidoljus. Gesims med strömskift. Yttertrappa med klinker. En kupa mot norr och tre mot söder, alla med tegeltak och klädda med brun plåt.

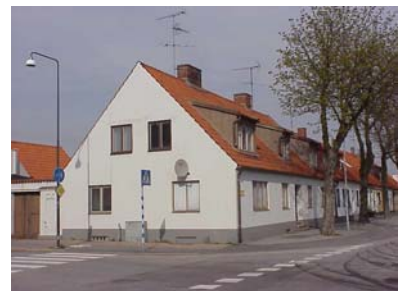
WIHLBORG S. 1 A från SV

K = 3, M = 2.

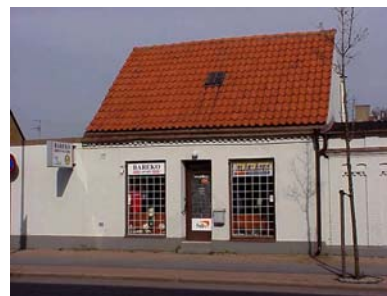
WIHLBORG S. 1 B från SV

fastighet: **WIHLBORG SÖDRA 1, hus B.**
adress: Jennygatan 17.
ålder: Ombyggt 1902, 1905, 1939.
arkitekt / byggm: Peter Boisen (1902 och 1905).
användning: Affär.
antal våningar: 1
sockel: Gråmålad puts.
väggar: Vitmålad puts, mot öster gult tegel.
tak: Sadeltak mednock i vinkel, rött 1-kupigt tegel.
detaljer: Brunna stora skyltfönster. Brun glasad ramdörr.
Avtrappad gesims med strömskift. Dekorränder av rött tegel mot öster. Stickbågar. Mot norr en tillbyggnad längs hela huset med sockel i gråmålad betong, vägg av röd locklistpanel och pulpettak av svart papp. Används som förråd.

K = 2, M = 3.
Tillbyggnad mot norr K = 5, M = 4.

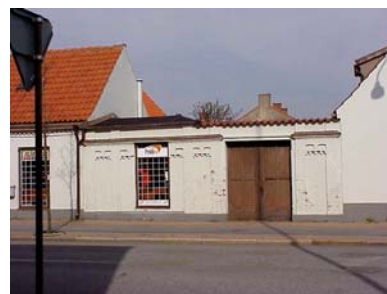
WIHLBORG S. 1 C från V MUR

fastighet: **WIHLBORG SÖDRA 1, hus C.**
adress: Jennygatan 17,
ålder: 1902. Ombyggt 1906.
arkitekt / byggm: Peter Boisen (1902 och 1906),
användning: Affär.
antal våningar: 1
sockel: Gråmålad puts.
väggar: Vitmålad puts. Fasaden övergår i mur mot gatan.
tak: Valmat lågt sadeltak, svart papp.
detaljer: Ett brunt stort skyltfönster. Brun parport med speglar i muren. Profilerad gesims. Lisener med blinderingar och strömskift emellan.

K = 2, M = 2.

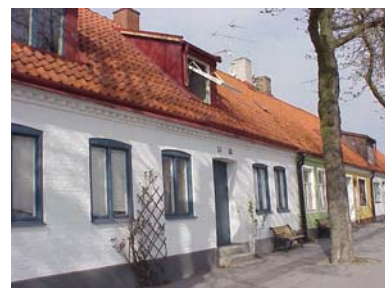
WIHLBORG S. 2 och 3 från SV

Blå 2-lufts fönster med rundad ovkant. Avtrappad gesims med strömskift. Stickbågar. Kupa mot söder med tegeltak, klädd med röd plåt. Ståndränna. Plank av röda brädor med portar mot norr.

K = 2, M = 2.

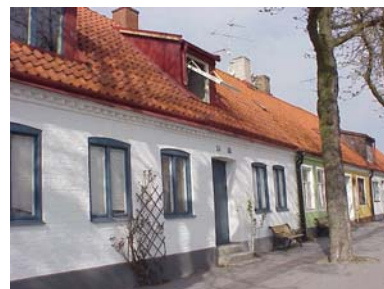
WIHLBORG S. 2 och 3 från SV

fastighet: **WIHLBORG SÖDRA 3, hus A.**
adress: Österleden 25.
ålder: Ombyggt 1943, 1961.
arkitekt / byggm: G. Löfmark (1943), Kai Krüger (1961).
användning: Bostad. Sammanbyggt med Wihlborg södra 2.
antal våningar: 1½
sockel: Gråmålad puts.
väggar: Vitmålat tegel.
tak: Sadeltak, rött 1-kupigt tegel.
detaljer: Blå 2-lufts fönster med rundad ovkant, röda hela fönster mot gård. Blå lamelldörr med diagonal-mönster och sidoljus. Avtrappad gesims med strömskift. Stickbågar. Kupa mot söder med tegeltak, klädd med röd plåt. Ståndränna. Yttertrappa av kalksten.

K = 2, M = 2.

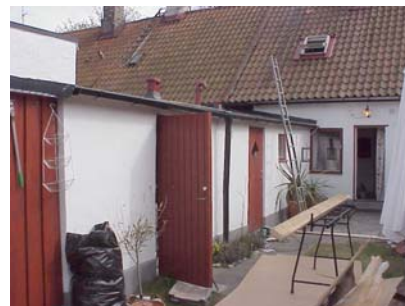
WIHLBORG S. 3 B från NV

fastighet: **WIHLBORG SÖDRA 3, hus B.**
adress: Lilla Hejdegatan 6.
ålder: Ombyggt (nybyggt?) 1943.
arkitekt / byggm: Åke Pettersson (1943).
användning: Förråd.
antal våningar: 1
sockel: Gråmålad puts.
väggar: Vit slätputs.
tak: Pulpettak, svart papp.
detaljer: Rött litet helt fönster. Rödbruna dörrar i träpanel, en i fiskbensmönster med diagonalt fönster.

K = 3, M = 3.

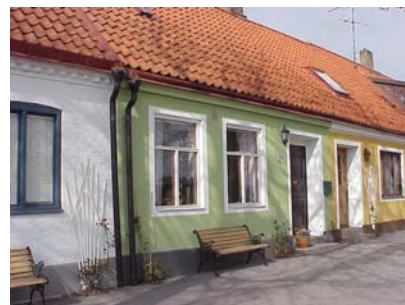
WIHLBORG S. 4 A från SV

fastighet: **WIHLBORG SÖDRA 4, hus A.**
adress: Österleden 27.
ålder: Ombyggt 1902, 1983.
arkitekt / byggm: Bostad.
användning: Bostad.
antal våningar: 1
sockel: Gråmålad puts.
väggar: Grönmålad slätputs.
tak: Sadeltak, rött 1-kupigt tegel.
detaljer: Vita fasta fönster, delade i 2-lufts med överbåge. Mot gård 2-lufts spröjsade fönster. Brun spegeldörr. Vita dörr- och fönsteromfattningar. Profilerad gesims. Ståndränna. Yttertrappa av kalksten.

K = 2, M = 2.

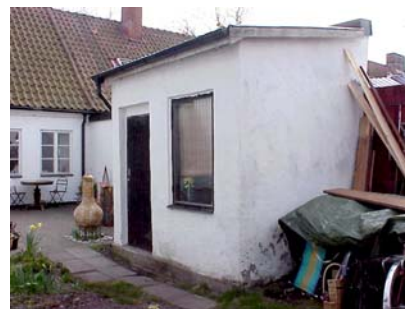
WIHLBORG S. 4 B från NO

fastighet: **WIHLBORG SÖDRA 4, hus B.**
adress: Lilla Hejdegatan 8.
ålder: 1913.
arkitekt / byggm: Gösta Jönsson.
användning: Förråd.
antal våningar: 1
sockel:
väggar: Vit slätputs.
tak: Pulpettak, svart trapetsplåt.
detaljer: Brunt helt fönster. Brun dörr med stående träpanel.

K = 4, M = 4.

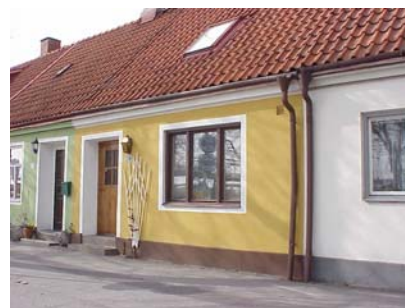
WIHLBORG S. 5 A från SO

fastighet: **WIHLBORG SÖDRA 5, hus A.**
adress: Österleden 29.
ålder: Ombyggt 1943.
arkitekt / byggm: Per Jönsson (1943).
användning: Bostad.
antal våningar: 1
sockel: Brunmålad puts.
väggar: Gulmålad slätputs.
tak: Sadeltak, rött 1-kupigt tegel.
detaljer: Brunt 3-lufts fönster. Lamelldörr i teak med 4-delat fönster. Vita dörr- och fönsteromfattningar. Vit profilerad gesims. Ståndränna.

K = 3, M = 2.

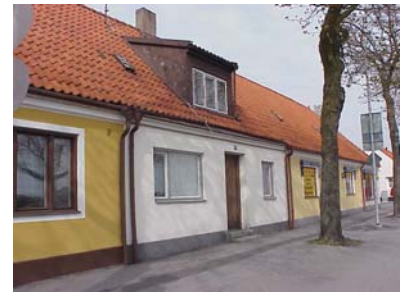
WIHLBORG S. 6 A från SV

fastighet: **WIHLBORG SÖDRA 6, hus A.**
adress: Österleden 31.
ålder: Ombyggt 1951.
arkitekt / byggm: Åke Lindén (1951).
användning: Bostad.
antal våningar: 1½
sockel: Gråmålad puts.
väggar: Vit slätputs, mot gård gulvit.
tak: Sadeltak, rött 1-kupigt tegel.
detaljer: Grå 1- och 2-lufts fönster, i kupa vita. Brun lamell-dörr i teak med diagonalmönster. Profilerad gesims. Kupa mot söder med tegeltak, klädd med brun plåt. Ståndränna. Yttertrappa av kalksten. Rött brädplank mot norr med dörr och dubbelpport till garage.

K = 4, M = 2.

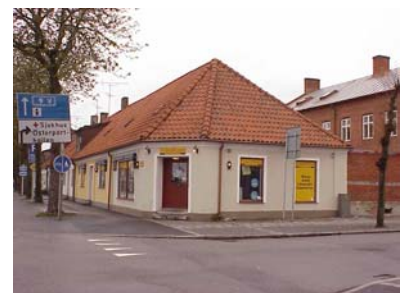
WIHLBORG S. 7 A från SO

fastighet: **WIHLBORG SÖDRA 7, hus A.**
adress: Österleden 33.
ålder: 1866 (västra delen), 1877 (hörnet). Ombyggt 1888, 1933, 1948, 1971.
arkitekt / byggm: S. Persson (1933), Bertil Sandin (1948).
användning: Affär.
antal våningar: 1
sockel: Gråmålad och ljusbrun puts.
väggar: Gul och gråvit slätputs.
tak: Valmat sadeltak, rött 1-kupigt tegel.
detaljer: Röda stora skyltfönster. Röda lamelldörrar med fönster, den ena med sidoljus. Vita dörr- och fönsteromfattningar. Lätt utkragande lisener. Avskuret hörn. Vit profilerad gesims. En yttertrappa av kalksten och en med klinker. Blå- och vitrandiga markiser över alla fönster.

K = 3, M = 2.
De stora skylfönstren minskar värdet.

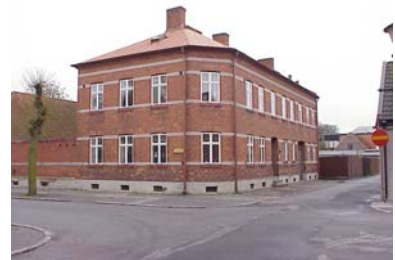
WIHLBORG S. 7 B från NO

Vita korsdelade fönster. Brun pardörr och 3-delad port med speglar, fönster och spröjsat överljus. Avskuret hörn. Dekorränder i grå ädelputs. Avtrappad gesims med rundat formtegel. Solbänkar. Sockellist i formtegel. Stickbågar. Yttertrappa av granit.

K = 1, M = 4.

Avviker från omgivningen.
