fastighet: **NIORDER 7, hus A.**
adress: Dammgatan 25.
ålder: 1798. Ombyggt 1898 och 1957.
arkitekt / byggm: Rune Welin (1957).
användning: Bostäder.
antal våningar: 2
sockel: Fogstruken natursten, åt gård ljusgul puts.
väggar: Korsvirke, brun timra och vitslammade fack.
tak: Sadeltak, 1-kupigt rött tegel.
detaljer: Ljust gula 2-lufts spröjsade fönster. Ljusgula dörrar med stående profilerad panel. Loftgång åt gård i brunlaserat trä. Gavelspets i brun lockpanel.
Huset innehöll, enligt ett gammalt brandförsäkringsbrev, vid 1800-talets början 14 boningsrum och 7 kök. Det utgör alltså ett tidigt exempel på hyreshus.

fastighet: **NIORDER 7, hus B.**
adress: Dammgatan 25.
ålder: 1957.
arkitekt / byggm: Rune Welin.
användning: Bostäder.
antal våningar: 1
sockel: Natursten, åt gård ljusgrå cementputs.
väggar: Korsvirke, brun timra med rött tegel i facken, åt gård och mot öster brun timra med vita putsade fack.
tak: Sadeltak, 1-kupigt rött tegel.
detaljer: Ljusgula, dels 4-delade, dels små hela fönster. Gula dörrar av stående profilerad panel. Trivsamt innergård med träd och rabatter.

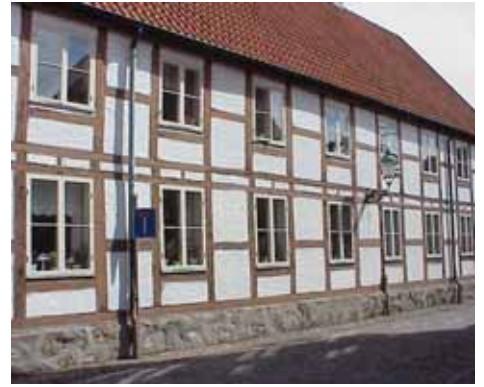
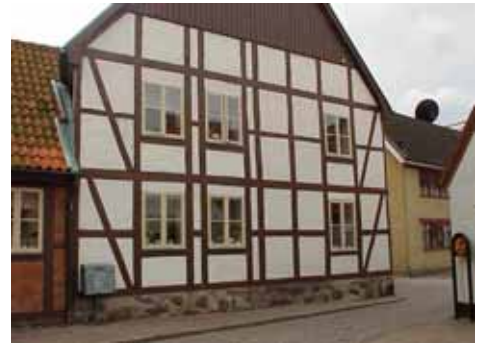
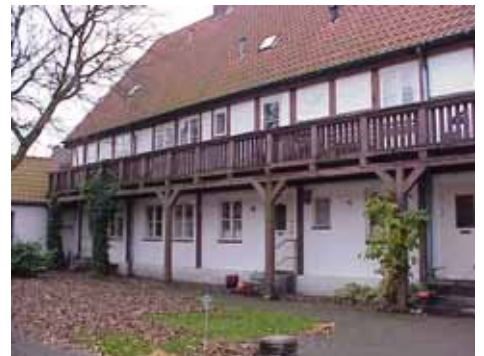
NIORDER 7 A från NV

NIORDER 7 A från N

NIORDER 7 A från NO

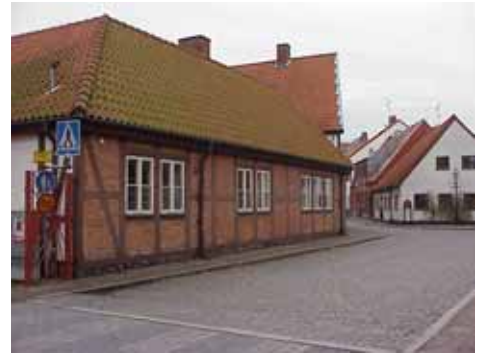
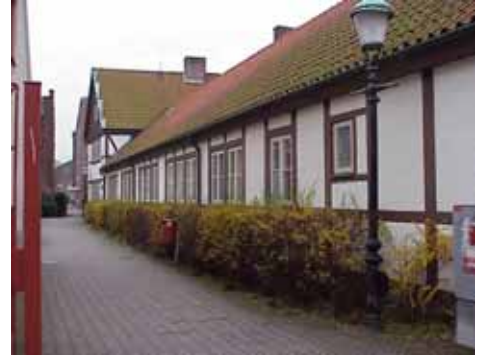
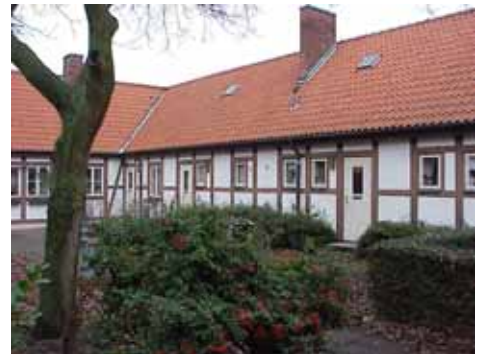
NIORDER 7 B från NO

NIORDER 7 B från N

NIORDER 7 B från SV

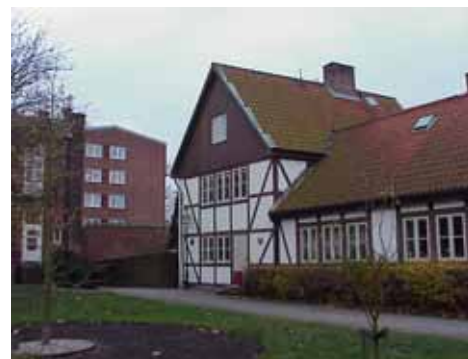
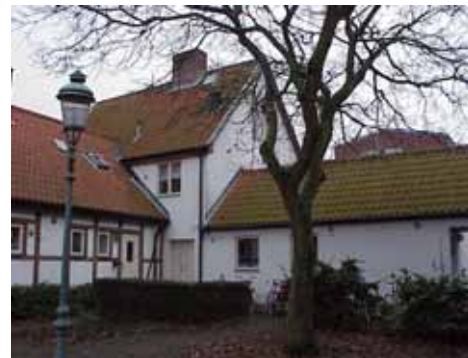
fastighet: **NIORDER 7, hus C.**
adress: Dammgatan 25.
ålder: Ombyggt 1898 och 1957.
arkitekt / byggm: Rune Welin (1957).
användning: Bostad, bostadskomplement.
antal våningar: Delvis 2½, delvis 1.
sockel: Ljusgul puts.
väggar: Korsvirke, brun timra med vita putsade fack, åt gård vit puts.
tak: Sadeltak, 1-kupigt rött tegel.
detaljer: Vita, dels 4-delade, dels hela fönster. Vita dörrar av stående profilerad panel. Fransk balkong åt väster.

NIORDER 7 C från NO

NIORDER 7 C från NV

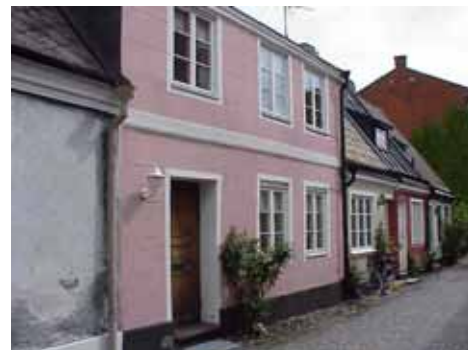
NIORDER 10 från SV

fastighet: **NIORDER 10.**
adress: Olofsgränd 7.
ålder: 1800-tal. Påbyggt 1936, ombyggt 1945, 1946.
arkitekt / byggm: Bostad.
användning: 2
antal våningar: Svart puts.
sockel: Rosa puts.
väggar: Flackt sadeltak, röd ståndfalsad plåt.
tak: Vita 2-lufts spröjsade fönster. Brun lamelldörr av ädelträ med speglar. Vita dörr- och fönsteromfattningar. Vit profilerad gesims och vitt enkelt gördelband.
detaljer:

värdering
kulturhistoriskt (K) **K = 2, M = 3.**
miljömässigt (M): Avviker från omgivningen, men ger variation.

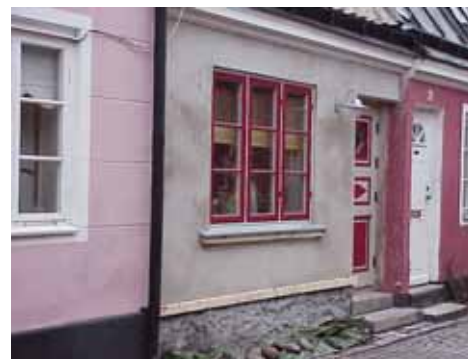
NIORDER 11 från SV

fastighet: **NIORDER 11.**
adress: Olofsgränd 9.
ålder: 1884. Ombyggt 1925 (ny fasad), 1976 och 2002.
arkitekt / byggm:
användning: Bostad.
antal våningar: 1, 2 åt gård.
sockel: Puts.
väggar: Nyputsad, ännu ej färgsatt.
tak: Sadeltak, ljusgult 1-kupigt tegel.
detaljer: Vinrött spröjsat 3-lufts-fönster. Grå dörr med fönster och skurna speglar med vinröda dekorelement. Vit profilerad gesims. Yttertrappa av granit. Ståndränna.
Fasadrenovering pågår. De förutvarande fönster- och dörrumfattningarna med "kläppar" kommer att återställas.

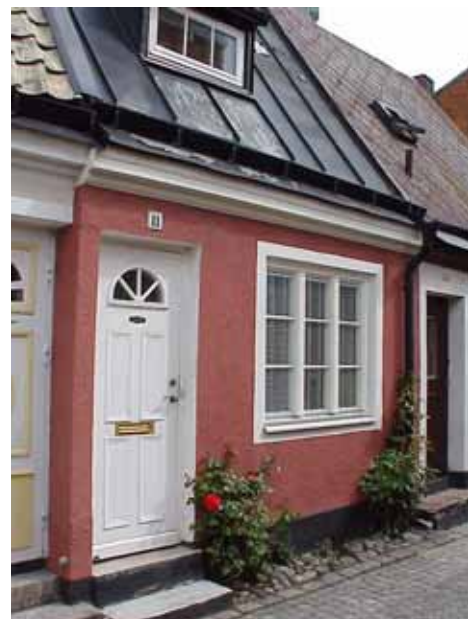
NIORDER 12 från SV

fastighet: **NIORDER 12.**
adress: Olofsgränd 11.
ålder: 1800-tal. Ombyggt 1928, 1948 och 1978.
arkitekt / byggm: Henrik Nilsson (1928).
användning: Bostad.
antal våningar: 1, 2 åt gård.
sockel: Svart cementputs.
väggar: Röd spritputs, åt gård röd träpanel.
tak: Sadeltak, svart ståndfalsad plåt.
detaljer: Vitt spröjsat 3-lufts-fönster. Vit lamelldörr med speglar och halvrunn, spröjsat fönster. Vita fönsteromfattningar. Liten plåtklädd kupa åt gata. Profilerad vit gesims. Yttertrappa av kalksten och cement. Ståndränna.

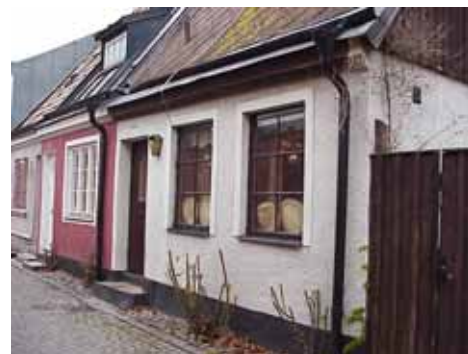
NIORDER 15 från SO

fastighet: **NIORDER 15.**
adress: Olofsgränd 13.
ålder: 1800-tal. Ombyggt 1933, 1978.
arkitekt / byggm:
användning: Bostad.
antal våningar: 1½
sockel: Svart tjärad puts
väggar: Gråvit spritputs.
tak: Sadeltak, röda eternitplattor.
detaljer: Bruna 2-lufts spröjsade fönster. Brun panelklädd ramdörr med fönster. Vita slätputsade dörr- och fönsteromfattningar. Profilerad vit gesims. Yttertrappa av kalksten. Ståndränna.

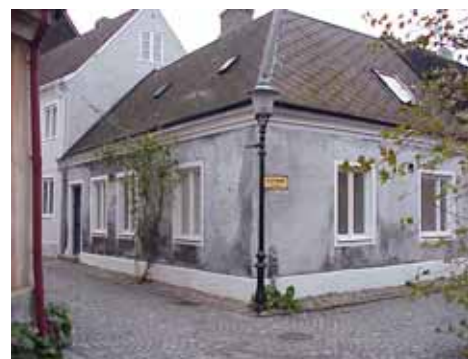
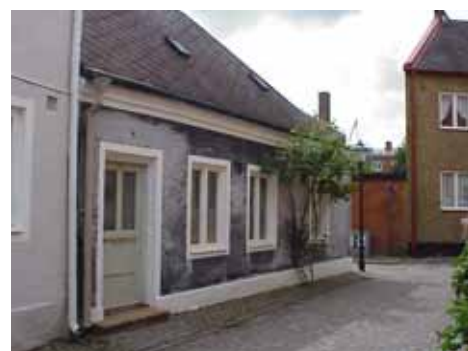
fastighet: **NIORDER 22, hus A.**
adress: Paulsgränd 21.
ålder: 1800-tal. Ombyggt 1884 (korsvirket putsades över), 1926 (från butik till bostad), 1934.
arkitekt / byggm:
användning: Bostad.
antal våningar: 1
sockel: Vitmålad puts.
väggar: Gråblå kalkputs (färgsatt med kimrök).
tak: Sadeltak, röda eternitplattor.
detaljer: Vita 2-lufts-fönster. Blå glasad spegeldörr. Vita slätputsade fönsteromfattningar. Vit profilerad gesims. Ståndränna.

NIORDER 22 A från SV

NIORDER 22 A från NV

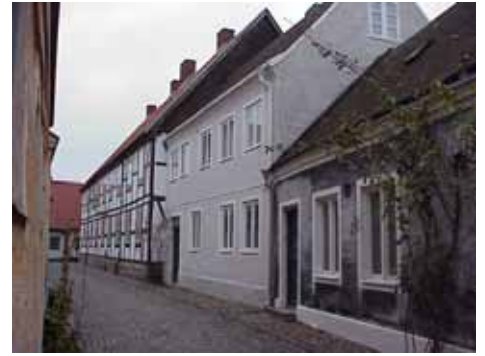
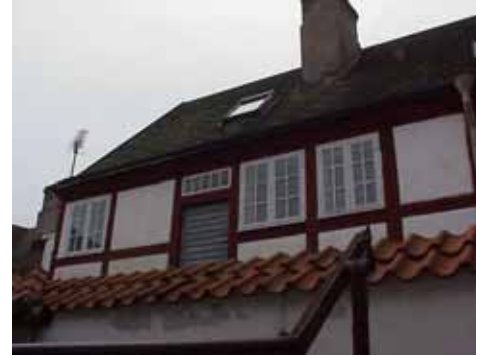
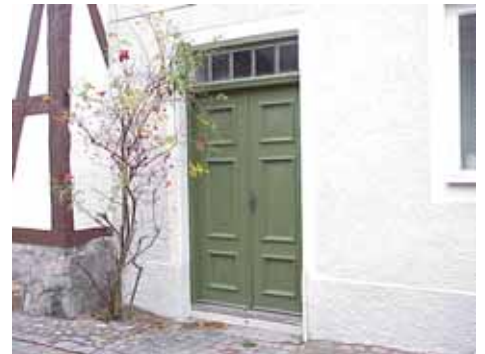
fastighet: **NIORDER 22, hus B.**
adress: Paulsgränd 21.
ålder: 1822.
arkitekt / byggm:
användning: Bostad.
antal våningar: 2
sockel: Ljusgrå puts.
väggar: Ljusgrå puts.
tak: Sadeltak, grå eternitplattor.
detaljer: Vita 2-lufts-fönster. Grönmålad parport med speglar och spröjsat överljus. Vita slätputsade dörr- och fönsteromfattningar. Profilerad vit gesims. Vitt enkelt gördelband. Ståndränna.

NIORDER 22 B från S

NIORDER 22 B från NO

NIORDER 22 B från SV PORT
