QVIST

Hela kvarteret består av välskötta, försiktigt renoverade hus från 1700- och 1800-talet. Undantaget är Saluhallen från 1907, som är ett av utrops-tecknen i Boisens stora produktion. Alla husen har mycket stor betydelse för gatumiljöerna på Stora Västergatan och Långgatan.

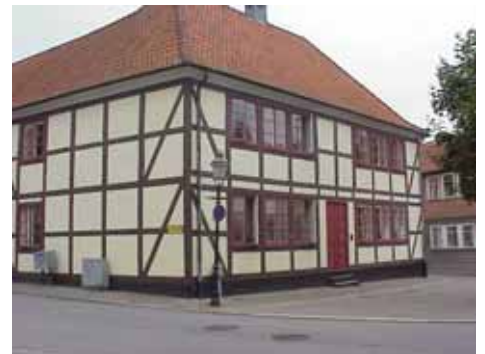
QVIST 1 A från NV

QVIST 1, hus A.

Svartmålad puts.

Korsvirke, svart timra med gulvita putsade fack, åt gård röd timra med rött tegel i facken.

Valmat utsvängt sadeltak, rött 1-kupigt tegel.

Röda 2-lufts spröjsade fönster. Röd pardörr, "Ystaddörr", med tio kvadratiska speglar omgivna av rosettblommor. Dörren används inte, men framför den finns en yttertrappa av kalksten. Röd lamelldörr med stående panel och överljus mot gården. Vit profilerad gesims i trä.

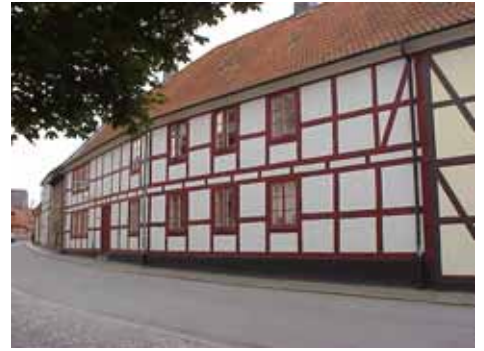
QVIST 1 B från NV

fastighet: **QVIST 1, hus B.**
adress: Stora Västergatan 19, Långgatan 24.
ålder: Ombyggt 1916, 1951, 1969.
arkitekt / byggm: Henrik Nilsson (1916), Åke Lindén (1951), Rune Welin (1969).
användning: Bostäder.
antal våningar: 2
sockel: Svartmålad puts, mot gård grå.
väggar: Korsvirke, röd timra med vitslammade fack, åt gård röd timra med rött tegel i facken.
tak: Sadeltak, rött 1-kupigt tegel.
detaljer: Röda 2-lufts spröjsade fönster. Röd pardörr, "Ystaddörr", med tio kvadratiska speglar omgivna av rosettblommor. Röda lamelldörrar med stående panel och överljus mot gården. Vit profilerad gesims i trä. Ovanvåningen kraftigt utkragande mot gården.

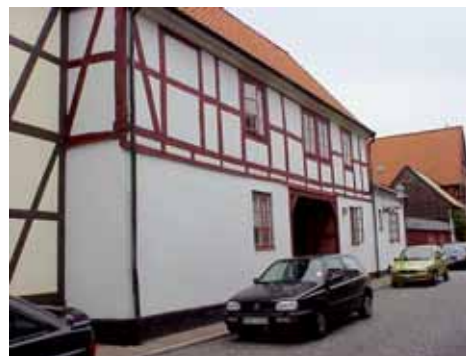
QVIST 1 C från SV

fastighet: **QVIST 1, hus C.**
adress: Långgatan 24.
ålder: Ombyggt 1969.
arkitekt / byggm: Rune Welin (1969).
användning: Bostäder.
antal våningar: 2, delvis 1.
sockel: Svartmålad puts, grå mot gård.
väggar: Korsvirke, röd timra med vita putsade fack, bottenvåning helt vitputsad, åt gård röd timra med rött tegel i facken.
tak: Utsvängt sadeltak, rött 1-kupigt tegel.
detaljer: Röda 1- och 2-lufts spröjsade fönster. Röda lamelldörrar med stående panel och överljus. Portgång genom huset. Loftgång mot gården av svart trä.

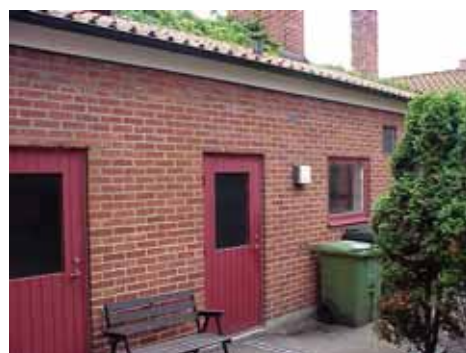
QVIST 1 D från NO

fastighet: **QVIST 1, hus D.**
adress: Långgatan 24.
ålder: 1969.
arkitekt / byggm: Rune Welin.
användning: Förråd, soprum.
antal våningar: 1
sockel: Grå cement.
väggar: Rött tegel.
tak: Pulpetak, rött 1-kupigt tegel.
detaljer: Rött helt fönster. Röda glasade lamelldörrar med stående panel.

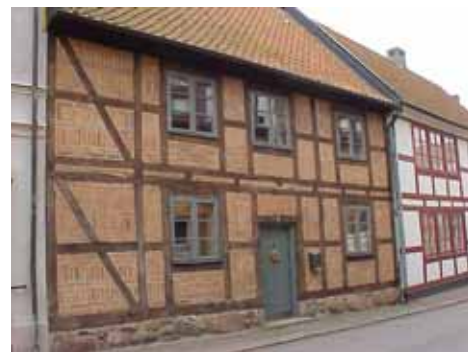
QVIST 2 A från NO

fastighet: **QVIST 2, hus A.**
adress: Stora Västergatan 17.
ålder: 1800-tal. Ombyggt 1963, 1975.
arkitekt / byggm: Erik Lundberg (1963).
användning: Bostad.
antal våningar: 2
sockel: Natursten.
väggar: Korsvirke av ek, brun timra och rött tegel, åt gård
rödbrun timra och gula putsade fack.
tak: Sadeltak, rött 1-kupigt tegel, åt gård utsvängt tak
med gult tegel.
detaljer: Blågröna 2-lufts spröjsade fönster. Blågrön la-
melldörr. Mönstermurade fack. Taklist av sned-
ställd bräda. Tre små kupor mot gården, med röd
lockpanel och tegeltak.

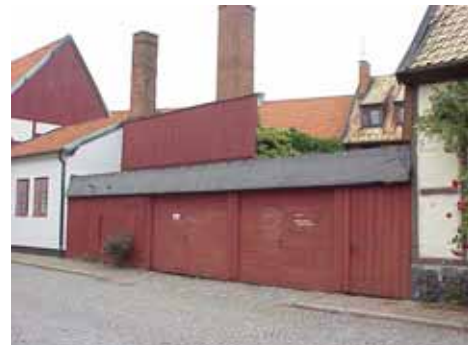
QVIST 2 B från SO

fastighet: **QVIST 2, hus B.**
adress: Långgatan 22.
ålder: 1963.
arkitekt / byggm: Erik Lundberg.
användning: Garage, förråd.
antal våningar: 1
sockel:
väggar: Röd locklistpanel.
tak: Troligen pulpettak, svart papp.
detaljer: Två garageportar av röda liggande brädor. Vå-
ningshögt plank på halva taket av röd locklistpa-
nel.

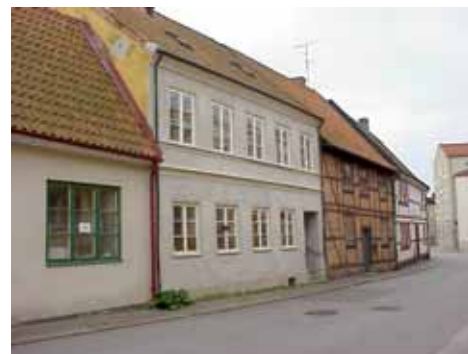
QVIST 3 A från NO

fastighet: **QVIST 3, hus A.**
adress: Stora Västergatan 15.
ålder: 1800-tal. Ombyggt 1906, 1910, 1942, 1966, 1985.
arkitekt / byggm: Henrik Nilsson (1910), Per Jönsson (1942), Nilsson & Persson (1985).
användning: Bostad.
antal våningar: 2
sockel: Grå puts.
väggar: Ljusgrå puts.
tak: Sadeltak, rött 2-kupigt tegel.
detaljer: Vita 2-lufts spröjsade fönster. Svart pardörr med profilerade speglar och små fyrklöverformade fönster. Vit profilerad gesims, bröstningslist och gördelband. Yttertrappa av kalksten. Hög frontespis mot gården.

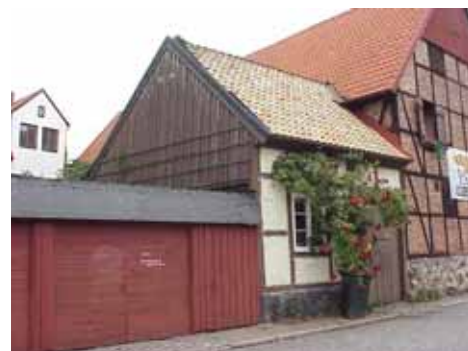
QVIST 3 B från SV

fastighet: **QVIST 3, hus B.**
adress: Långgatan 20.
ålder: Troligen 1700-tal. Ombyggt 1966.
arkitekt / byggm: Rune Welin (1966).
användning: Bostad.
antal våningar: 1½
sockel: Gråmålad puts.
väggar: Korsvirke, brun timra och gulvita slammade fack.
tak: Sadeltak, gult 1-kupigt tegel.
detaljer: Vitt 2-lufts spröjsat fönster. Brun brädport med gångdörr och mässingstrycke. Brun locklistpanel på gavelspets mot väster.

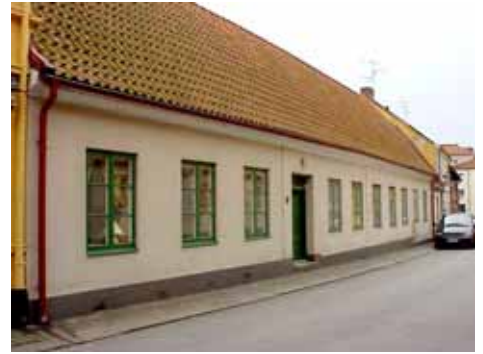
QVIST 4 A från NO

fastighet: **QVIST 4, hus A.**
adress: Stora Västergatan 11-13.
ålder: 1800-tal. Ombyggt 1913, 1969.
arkitekt / byggm: Henrik Nilsson (1913), Rune Welin (1969).
användning: Restaurangkök och bostad.
antal våningar: 1
sockel: Gråmålad puts, åt gård natursten med breda cementfogar.
väggar: Ljusgrå puts, åt gård gult tegel.
tak: Utsvängt sadeltak, rött 1-kupigt tegel.
detaljer: Gröna 2-lufts spröjsade fönster. Grön pardörr med speglar, delvis kannelerade, och vackert spröjsat överljus. Grön spegeldörr med överljus. Vit putsad profilerad gesims, åt gård avtrappad med strömskift.

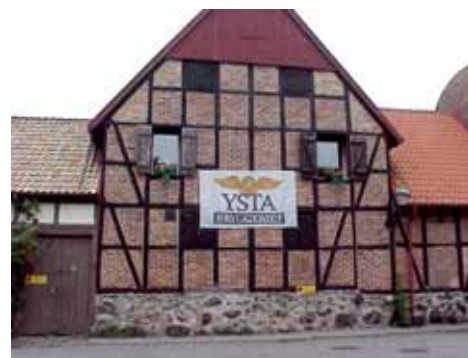
QVIST 4 B från S

fastighet: **QVIST 4, hus B.**
 adress: Långgatan 18.
 ålder: Tidigt 1800-tal.
 arkitekt / byggm:
 användning: Restaurang.
 antal våningar: 2½
 sockel: Natursten.
 väggar: Korsvirke av ek, brun timra med rött tegel i facken.
 tak: Sadeltak, rött 1-kupigt tegel.
 detaljer: Gröna hela och 4-delade fönster. Bruna brädlockor i ovanvåningen. Gröna lamelldörrar, maskerade som bräddörrar. Smidda hängslor av gammal typ. Fem små takkupor i två nivåer, brädklädda med tegeltak, med gamla träluckor och beslag. Kraftigt utkragad ovanvåning på svartmålat timmer. Röd locklistpanel på gavelspets mot söder.
 Kullerstensbelagd gård, används som uteservering till restaurangen.

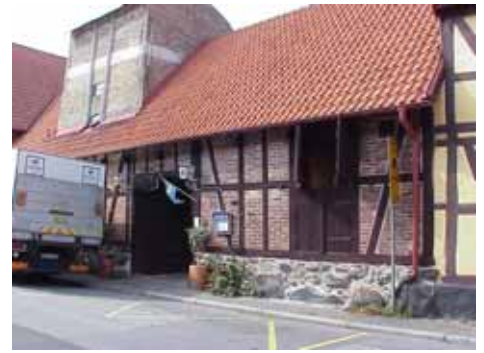
QVIST 4 C från SO

fastighet: **QVIST 4, hus C.**
adress: Långgatan 18.
ålder: 1700-tal.
arkitekt / byggm:
användning: Restaurang, förut maltfabrik med torkria.
antal våningar: 1
sockel: Natursten.
väggar: Korsvirke av ek, brun timra med rött tegel i facken.
tak: Sadeltak, rött 1-kupigt tegel.
detaljer: Gröna 4-delade fönster. Svart lamelldörr och flera gamla bräddörrar och luckor med smidda beslag. Portgång till gården, svart port med liggande brädor och gångdörr. Utskjutande bjälkhuvuden med trätappar. Brädklädd takkupa med tegeltak, med gamla tråluckor och beslag. Tegelbyggd maltria med skorsten.

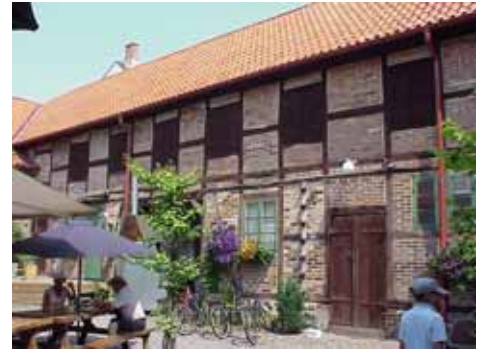
QVIST 4 D från SV

fastighet: **QVIST 4, hus D.**
adress: Långgatan 18.
ålder: 1800-tal.
arkitekt / byggm:
användning: Förråd.
antal våningar: 2
sockel: Natursten.
väggar: Korsvirke av ek, brun timra med rött tegel i facken. Mot öster brungrå omålad timra och grå puts i facken.
tak: Sadeltak, rött 1-kupigt tegel.
detaljer: Gröna fönster med olika spröjsning och gamla beslag, några av 1700-talstyp. Bruna brädluckor med smidda beslag i ovanvåning. Grön lamell-dörr med panel i fiskbensmönster. Bruna bräddörrar med smidda hängslor. I bottenvåningen ett öppet parti, som troligen varit vagnslider eller port.

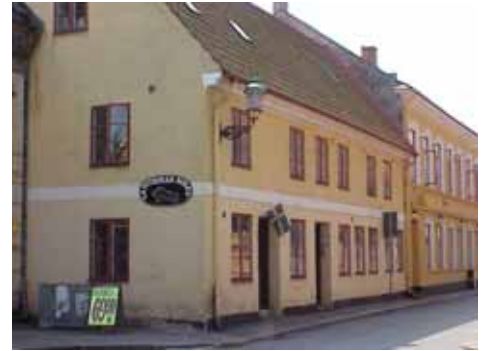
QVIST 6 A från NO

fastighet: **QVIST 6, hus A.**
adress: Stora Västergatan 7.
ålder: 1700-tal. Ombyggt 1990.
arkitekt / byggm: Nilsson & Persson (1990).
användning: Bostäder och tapetserarverkstad.
antal våningar: 2, 3 mot gård.
sockel: Svartmålad puts.
väggar: Gul slätputs, mot gård vit.
tak: Osymmetriskt sadeltak, rött 1-kupigt tegel.
detaljer: Röda, mot gård gröna, 2-lufts spröjsade fönster. Mörkbrun pardörr med profilerade lister och blommor i hörnen. Brun glasad pardörr. Grön glasad ramdörr, klädd med pärlspont, mot gården. Vit profilerad gesims. Vitt enkelt gördelband. Yttertrappor av kalksten. Trapphus med färgat glas i dörrarna, marmorerade väggar, svängd trätrappa och vitt trappräcke med svarvade ståndare.

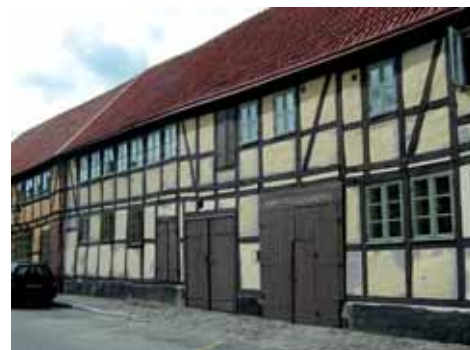
QVIST 6 C från SO

fastighet: **QVIST 6, hus C.**
adress: Långgatan 14.
ålder: Mitten av 1800-talet. Ombyggt 1925, 1990.
arkitekt / byggm: Henrik Nilsson (1925), Nilsson & Persson (1990).
användning: Bostäder.
antal våningar: 2
sockel: Grå puts, åt gård fotträ.
väggar: Korsvirke med brun timra och gulvita putsade fack, mot gård svart timra och gulputsade fack.
tak: Sadeltak, rött 1-kupigt tegel.
detaljer: Gröna 2-lufts spröjsade fönster, mot gård även röda varav två med bruna träluckor. Två bruna brädportar. Lastintag med bruna brädluckor. Mot gård röda dörrar med liggande pärlspont. Många gamla smidda beslag och hängslor. Portgång till gården. Kraftigt utkragad ovanvåning mot gården på svartmålat timmer.

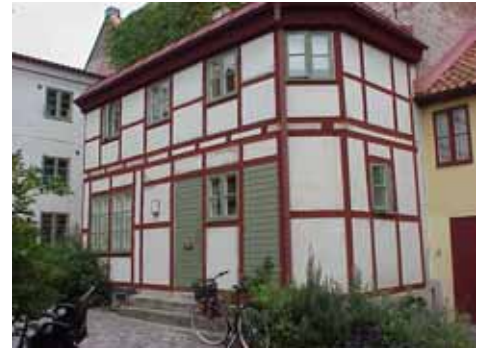
QVIST 6 D från SV

fastighet: **QVIST 6, hus D.**
adress: Långgatan 14, Stora Västergatan 7.
ålder: 1890. Ombyggt 1990.
arkitekt / byggm: Nilsson & Persson (1990).
användning: Bostäder.
antal våningar: 2
sockel: Puts, delvis svartmålad.
väggar: Korsvirke med röd timra och vitkalkade putsade fack.
tak: Pulpettak, röd plåt.
detaljer: Gröna 2-lufts spröjsade fönster. Gröna dörrar med liggande pärlspont. Taklist av rött trä. Yttertrappor av kalksten.

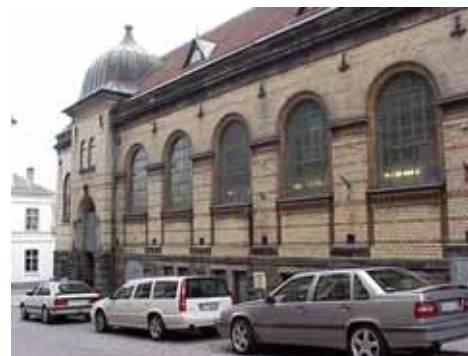
QVIST 8 från NO

fastighet: **QVIST 8.**
 adress: Stora Västergatan 1.
 ålder: 1907. Ombyggt 1959.
 arkitekt / byggm: Peter Boisen. K. Ericsson (1959).
 användning: Affärslokal, byggt som saluhall.
 antal våningar: 1
 sockel: Grå sandsten.
 väggar: Ljusgult glaserat tegel.
 tak: Valmat sadeltak, rött 1-kupigt tegel.
 detaljer: Gröna stora rundbågade fönster, spröjsade till små rutor. Gröna ståldörrar, innanför dessa glasadade ramdörrar av stål. Två bruna portar mot söder, en med stående panel och en med rutemönster. Två portaler med kannelerade sandstenspilastrar och profilerade kapitäl, rundbågar med rikt skulpterade slutstenar i sandsten med voluter och växtornament. Ovanför dessa kraftiga segmentformade frontoner i sandsten med profilerade konsoler och texten SALUHALL i guldbokstäver. Mot öster en tornliknande del med kupoltak av kopparplåt. Fönsteromfattningar och dekorrande av gulbrunt glaserat tegel. Profilerad sandstensgesims. Mellan fönstren är muren markerad som en bred pilaster med sandstenskaptäl. Solbänkar av sandsten och en rad brunt formtegel med blommönster. Dekorativa svarta ankarjärn. Små trekantiga takkupor av kopparplåt med bladförsedda takknoppar. I lokalens södra del ett upphöjt loggialiknande parti med balustrad uppburen av kannelerade, volutförsedda pelare. Här finns ett gammalt väggur märkt "A. Wetterstrand" och taklampor av koppar i gammal stil. Några gamla ventilationsgaller sitter kvar i innertaket.

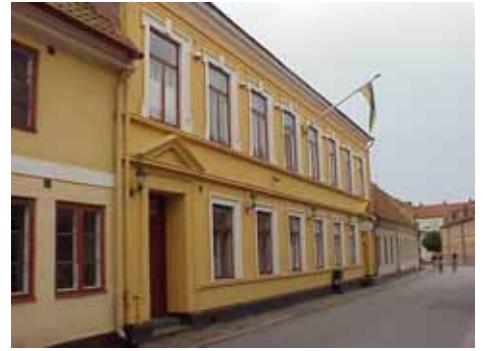
QVIST 9 från NO

fastighet: **QVIST 9.**
 adress: Stora Västergatan 9.
 ålder: 1882. Ombyggt 1924, 1987, 1994.
 arkitekt / byggm: Henrik Nilsson (1924), Lars Wikström (1987), Peter Schönström (1994).
 användning: Hotell.
 antal våningar: 2
 sockel: Svartmålad puts.
 väggar: Gul puts, mot gård delvis synligt korsvirke med mörkbrun timra och gula putsade fack.
 tak: Sadeltak, grå skiffer.
 detaljer: Röda 2-lufts fönster med överbåge, mot gård vita. Två röda pardörrar med avlånga höga speglar och överljus. Blå lamelldörr med fönster och överljus mot gården. Vita profilerade fönsteromfattningar, i ovanvåningen med slutstenar. Vit profilerad gesims med tandsnittsfris. Profilerade gördelband och bröstningslister. Trekantsfrontoner över entréerna. Trappuppgång med ursprungliga väggmålningar och elegant trappräcke med svarvade ständare.

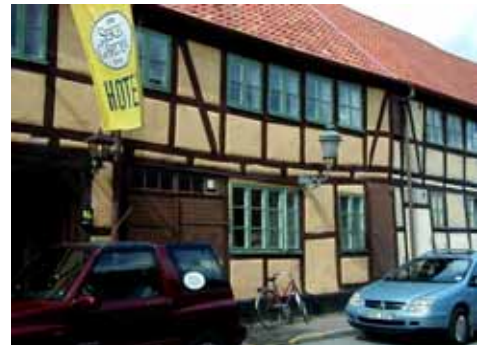
QVIST 10 A från SV

Korsvirke med brun timra och gula putsade fack, åt gård vit puts med synlig timra i ovanvåningen.

Sadeltak, rött 1-kupigt tegel.

Gröna 2-lufts spröjsade fönster, mot gård blåa med gamla beslag. Brun dörr med liggande panel. Brun port med liggande pärlspont och spröjsat överljus. Portgång till gården, nu omgjord till reception. Ovanvåningen något utkragande mot gatan.

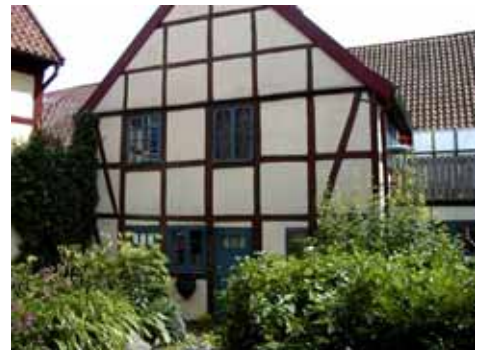
QVIST 10 B från NV

Korsvirke med brun timra och gula putsade fack.

Blå 2-lufts småspröjsade fönster. Blå dörrar med liggande pärlspont. Ett fönster med gammalt färgat glas i cirkelmönster och gamla beslag. Utbyggnad i trä, vitmålad panel, med balkong ovanpå.
