fastighet: **WILHELMINA 1.**
adress: Västra Vallgatan 20.
ålder: 1895. Ombyggt 1928, 1954, 1978.
arkitekt / byggm: Peter Boisen. Alf Göransson (1928), Karl Erikson (1954), Allan Carlsson (1978).
användning: Bostäder.
antal våningar: 2
sockel: Grå puts.
väggar: Klarrött tegel, gult tegel mot gård.
tak: Sadeltak, grå papp i skiffermönster.
detaljer: Gröna 2-lufts fönster med överbåge, mot gård gröna korsdelade. Grön pardörr med överljus, speglar och tätt diagonalspröjsade fönster. Grön 3-delad port med överljus, kannelerade lister, profilerade speglar, tandsnittslist och tätt diagonalspröjsat fönster. Tre kraftiga segmentformade kornischer i bottenvåningen, profilerade med formtegel, över port, dörr och ett fönster. Tre raka kornischer med tandsnitt av formtegel i ovanvåningen. Avtrappad gesims med tandsnitt och strömskift i formtegel. Bröstningslister, sockellist och gördelband i formtegel och med strömskift. Dekorband av svart glaserat tegel. Stickbågar. Portgång genom huset med spegeldörrar, marmorerade väggfält och klinkergolv. Mot gården avtrappad gesims med dubbelt tandsnitt, dekorband och stickbågar av rött tegel. Två 5-kantiga trapporn. Balkong på stålpelare med räcken av bru

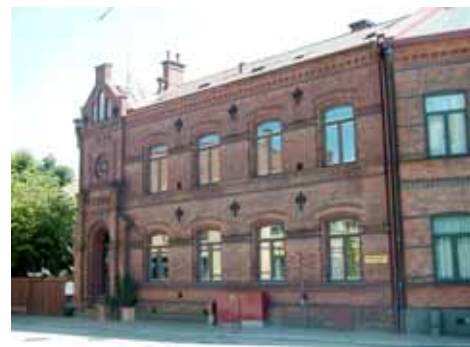
WILHELMINA 2 från NV

fastighet: **WILHELMINA 2.**
adress: Västra Vallgatan 22.
ålder: 1894. Ombyggt 1934, 1987.
arkitekt / byggm: Byggmästare J. E. Ekberg, arkitekt troligen Peter Boisen. Karl Erikson (1934), Peter Stoltz (1987).
användning: Bostad.
antal våningar: 2
sockel: Grå puts.
väggar: Rött tegel.
tak: Sadeltak, röd plåt.
detaljer: Bruna 2-lufts fönster med överbåge. Brun pardörr med skurna fyllningar och lister, rundade fönster med sirliga järngaller och rundat överljus. Framspringande portparti med krönte pilastrar, lister av mönstertegel och med tandsnitt, runt rosettfönster med blyspröjsat färgat glas, frontespis med tre rundbågade fönster och årtalet 1894. Fönsteromfattningar och sockellist i rundat formtegel. Bröstningslister dels med mönstertegel i fyrklöverform, dels med facettstenar. Dekorlister med rundat formtegel. Avtrappad gesims med profiltegel, tandsnitt och strömskift. Stickbågar med strömskift. Dekorativa ankarjärn. Elegant utformad skorsten på gavelspets. Utbyggnad med delvis glasad veranda mot söder. Balkong mot öster med grått järnräcke.

värdering **K = 1, M = 1.**
kulturhistoriskt (K) Balkongen mot öster borde tas bort.
miljömässigt (M):

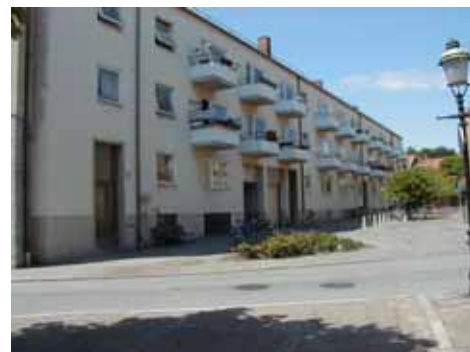
WILHELMINA 3 A från SO

fastighet: **WILHELMINA 3, hus A.** Lingården.
adress: Lingränd 1, Stora Västergatan 18.
ålder: 1946.
arkitekt / byggm: Tore Johansson.
användning: Bostäder.
antal våningar: 3, delvis 4.
sockel: Grå puts, rostfri plåt mot gården.
väggar: Grå eller vit slätputs, ljusgrå mot gård.
tak: Sadeltak, rött 1-kupigt tegel.
detaljer: Vita hela perspektivfönster. Bruna glasade ramdörrar med sido- och överljus. Portgång genom huset. Portomfattningar av brun klinker mot gården. Två burspråk mot söder. Tjugo balkonger mot öster, två mot söder, sex mot norr och fjorton mot väster, alla med räcken av vit trapetsplåt. Sex franska balkonger mot sydost.

K = 3, M = 2.
Stor (men inte odelat positiv) betydelse för gaturummet genom sitt hörnläge vid St. Västergatan och Långgatan.

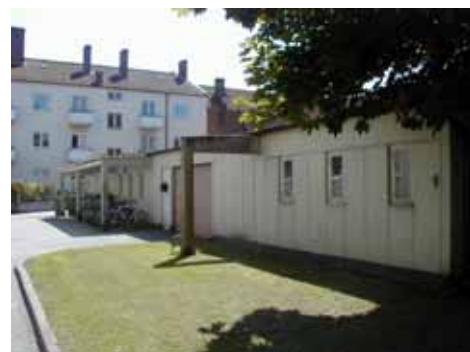
WILHELMINA 3 B från N

fastighet: **WILHELMINA 3, hus B.**
adress: Lingränd 1.
ålder: 1956.
arkitekt / byggm: Sven Jonsson.
användning: Garage, förråd, soprum.
antal våningar: 1
sockel: Rostfri plåt.
väggar: Vitmålad lättbetong.
tak: Lågt sadeltak, svart asfaltapp.
detaljer: Små vita hela fönster. Vita lamelldörrar. Fem garageportar klädda med ljusbrun korrugerad plåt. Skärmtak åt öster av korrugerad plast på betongstolpar.

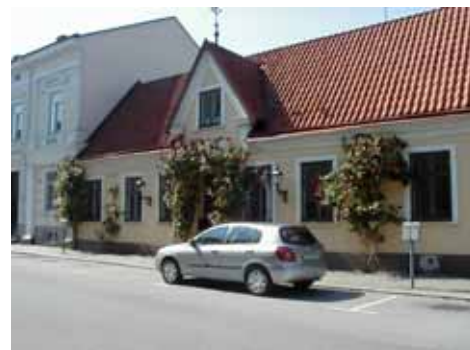
WILHELMINA 9 A från SO

fastighet: **WILHELMINA 9, hus A.**
adress: Stora Västergatan 22.
ålder: Troligen 1700-tal. Ombyggt 1910.
arkitekt / byggm: Henrik Nilsson (1910).
användning: Bostad.
antal våningar: 1
sockel: Brunmålad puts.
väggar: Gul puts.
tak: Sadeltak, rött 1-kupigt tegel.
detaljer: Gröna korsdelade fönster med spröjsade överbågar. Pardörr med speglar, fönster och spröjsat överljus, grön med röda lister. Vita utkragande dörr- och fönsteromfattningar i slätputs. Spetsig frontespis med det gamla husnumret 470. Kraftig profilerad vit gesims. Yttertrappa av granit. Vindflöjel med årtalet 1911. Ståndränna.

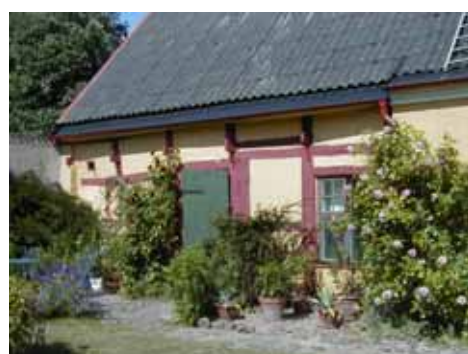
WILHELMINA 9 B från SV

Gul spritputs i södra delen, korsvirke med röd timra och gula putsade fack i norra delen.

Sadeltak, grå korrugerad eternit.

Gröna korsdelade fönster med spröjsade överbågar. Gröna bräddörrar. Profilerad vit gesims i södra delen. Utstickande bjälkhuvuden mot öster.

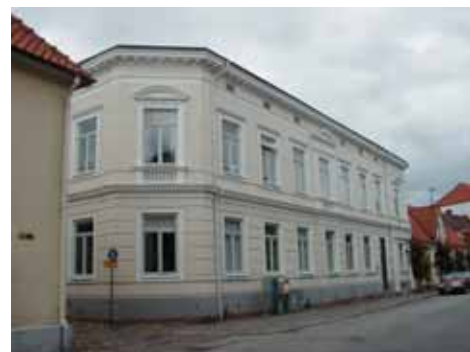
WILHELMINA 10 A från SV

fastighet: **WILHELMINA 10, hus A.**
adress: Stora Västergatan 24.
ålder: 1800-tal. Ombyggt 1974.
arkitekt / byggm: Rune Welin (1974).
användning: Bostäder.
antal våningar: 2, och en mezzaninvåning.
sockel: Gråmålad puts, kant av röda kalkstensplattor
längst ner..
väggar: Ljusgul puts.
tak: Osymmetriskt sadeltak, valmat i hörn, svart
papp.
detaljer: Grå 2-lufts fönster med överbåge. Bruna glasade
ramdörrar. Fasaden har bandrustik, kraftig i bot-
tenvåningen och svagare i ovanvåningen. Kraftig
vit profilerad gesims med täta konsoler. Kraftigt
vitt profilerat gördelband. Vitt band under mez-
zaninvåningen. Profilerade vita fönsteromfatt-
ningar. Ovanvåningens fönster har raka, profile-
rade kornischer. Tre av dem har frontoner, i
segment- eller trekantsform, med profilerade
lister, konsoler, tandsnitt och stiliserade blom-
mor. Här finns också pilastrar, vid ett fönster
kannelerade och med korintiska kapitäl, och

balustrader med balusterdockor, allt i vitmålad
puts. Välbevarat trapphus, trapppräge i trä med
sirliga ståndare av gjutjärn.

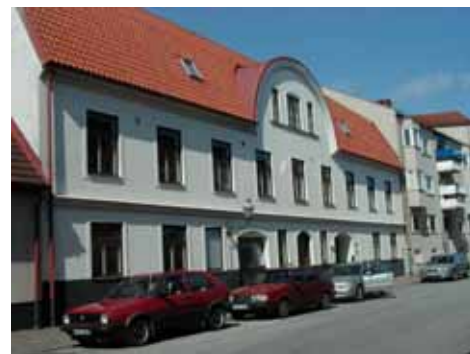
WILHELMINA 10 B från SV

fastighet: **WILHELMINA 10, hus B.**
adress: Stora Västergatan 20.
ålder: 1788. Ombyggt 1974.
arkitekt / byggm: Rune Welin (1974).
användning: Bostäder.
antal våningar: 2½
sockel: Svartmålad puts.
väggar: Vit puts.
tak: Brutet sadeltak, rött 1-kupigt tegel.
detaljer: Bruna 2-lufts fönster med överbåge. Brun rundad pardörr med djupt skurna speglar med bågar och tre- och fyrklöver. Brun parport i liknande utförande. Bruna lamelldörrar med stående panel. Utkragande fönsteromfattningar. Rundad frontespis mot gatan med tak av röd plåt. Kraftiga profilerade gördelband och gesims. Yttertrappa av kalksten. Portgång genom huset med korsvirke, röd timra och vitputsade fack. Balkong av rött trä mot gården.

K = 1, M = 1.
Även person- och samhällshistoriskt viktig. Bohningshus i stor handelsgård, byggd 1788 av handelsman Lars Friis, och senare ägd av flera betydande grosshandlare.

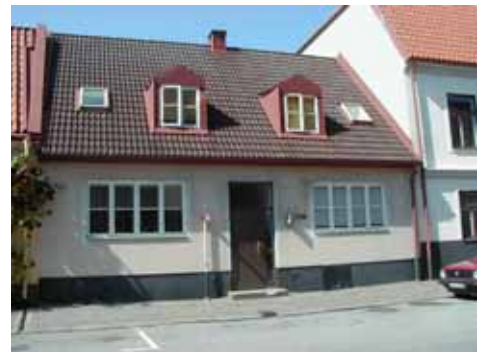
WILHELMINA 10 C från S

Ljusbeige slätputs.

Sadeltak, brunröd 2-kupig betongpanna, utbyggnad mot gård täckt med röd plåt.

Vita 2-lufts spröjsade fönster. Brun lamelldörr, stående panel, med över- och sidoljus. Vita dörr- och fönsteromfattningar. Två kupor mot gatan, klädda med rödbrun plåt.

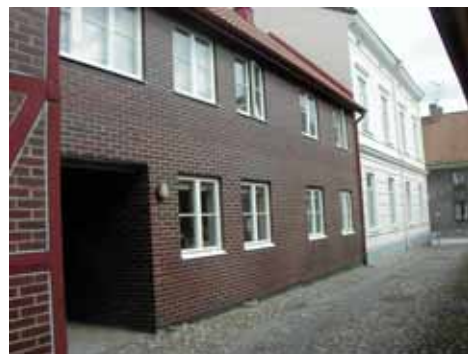
WILHELMINA 10 D från NV

fastighet: **WILHELMINA 10, hus D.**
adress: Pottmakargränd 2.
ålder: 1974.
arkitekt / byggm: Rune Welin.
användning: Bostäder.
antal våningar: 2
sockel: Svartmålad puts.
väggar: Mörkrött tegel.
tak: Sadeltak, rött 1-kupigt tegel.
detaljer: Vita 2-lufts spröjsade fönster. Bruna lamelldörrar med stående panel. Trappa till ovanvåning från gården med liten balkong, utförd i brunt trä.

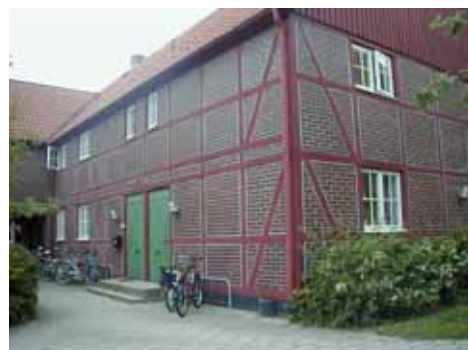
WILHELMINA 10 E från SO

fastighet: **WILHELMINA 10, hus E.**
adress: Pottmakargränd 2.
ålder: 1974.
arkitekt / byggm: Rune Welin.
användning: Bostäder.
antal våningar: 2
sockel: Svartmålad puts.
väggar: Korsvirke, röd timra och mörkrött tegel i facken.
tak: Sadeltak, rött 1-kupigt tegel.
detaljer: Vita 1- och 2-lufts spröjsade fönster. Gröna lamelldörrar med stående panel. Röd locklistpanel på gavelspetsarna.

värdering
kulturhistoriskt (K)
miljömässigt (M): **K = 3, M = 3.**

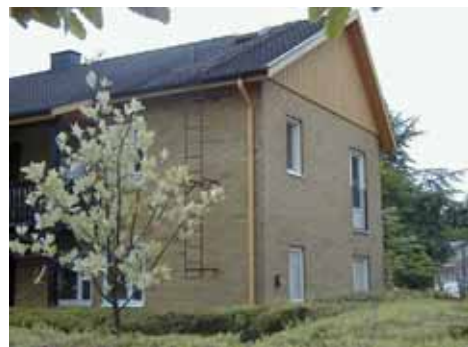
WILHELMINA 10 F från NO GAVEL

fastighet: **WILHELMINA 10, hus F.**
adress: Västra Vallgatan 14.
ålder: 1974.
arkitekt / byggm: Rune Welin.
användning: Bostäder.
antal våningar: 2
sockel: Svartmålad puts.
väggar: Gult tegel.
tak: Sadeltak, svart 2-kupig betongpanna.
detaljer: Vita 2-lufts fönster. Bruna lamelldörrar med stå-
ende panel. Gul locklistpanel på gavelspetsarna.
Loftgång mot öster av svart trä.

värdering
kulturhistoriskt (K)
miljömässigt (M): **K = 3, M = 4.**

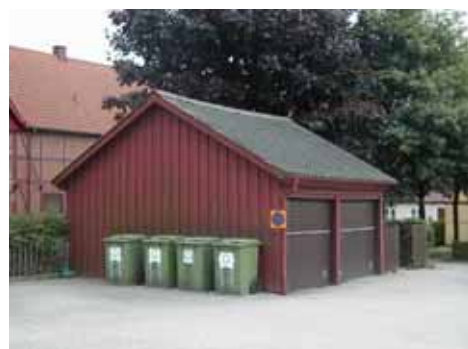
WILHELMINA 10 G från NV

fastighet: **WILHELMINA 10, hus G.**
adress:
ålder: 1974.
arkitekt / byggm: Rune Welin.
användning: Garage, förråd.
antal våningar: 1
sockel:
väggar: Röd lockpanel.
tak: Sadeltak, svart korrugerad eternit.
detaljer: Två bruna garageportar av plåt.

värdering
kulturhistoriskt (K)
miljömässigt (M): **K = 5, M = 4.**

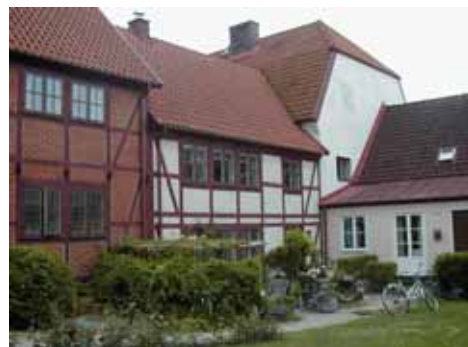
WILHELMINA 10 H från NV

fastighet: **WILHELMINA 10, hus H.**
adress: Stora Västergatan 20.
ålder: 1974.
arkitekt / byggm: Rune Welin.
användning: Bostäder.
antal våningar: 2
sockel: Svartmålad puts.
väggar: Korsvirke, röd timra och rött tegel i facken, längst i söder vitmålade fack.
tak: Sadeltak, rött 1-kupigt tegel.
detaljer: Små bruna 2-lufts spröjsade fönster. Bruna lamelldörrar med liggande fjällpanel. Utstickande bjälkhuvuden. Balkong mot öster med räcke av rött trä.

K = 2, M = 1.
Hus H, I och J är återuppbyggda efter brand på 1970-talet. Ritningar/uppmätningar av förut befintliga magasin har följts i görligaste mån, även om användningen ändrats till bostäder. De tre husen bildar ett lummigt, nätt gårdsrum med stora miljövärderna.

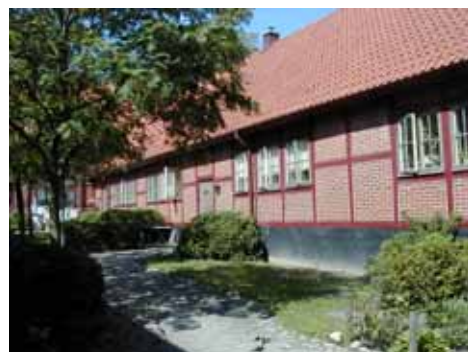
WILHELMINA 10 I från S

fastighet: **WILHELMINA 10, hus I.**
adress: Stora Västergatan 20.
ålder: 1974.
arkitekt / byggm: Rune Welin.
användning: Bostäder.
antal våningar: 1
sockel: Svartmålad puts.
väggar: Korsvirke, röd timra och rött tegel i facken.
tak: Sadeltak, rött 1-kupigt tegel.
detaljer: Små bruna 2-lufts spröjsade fönster. Bruna lamelldörrar med liggande fjällpanel.

K = 2, M = 1.
Se hus H.

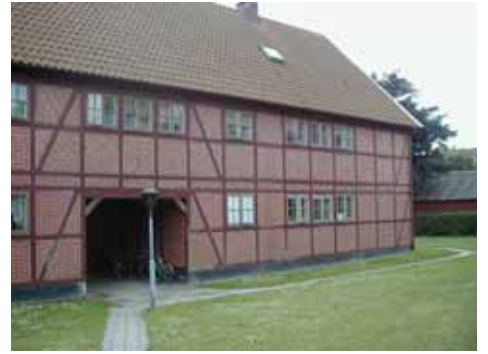
WILHELMINA 10 J från NO

fastighet: **WILHELMINA 10, hus J.**
adress: Stora Västergatan 20.
ålder: 1974.
arkitekt / byggm: Rune Welin.
användning: Bostäder.
antal våningar: 2
sockel: Svartmålad puts.
väggar: Korsvirke, röd timra och rött tegel i facken.
tak: Sadeltak, rött 1-kupigt tegel.
detaljer: Små bruna 2-lufts spröjsade fönster. Portgång genom huset. Delvis mönstermurade fack.

värdering **K = 2, M = 1.**
kulturhistoriskt (K) Se hus H.
miljömässigt (M):
