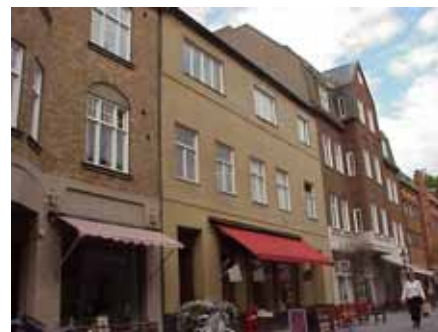
fastighet: **ADOLF 2, hus A.**  
 adress: Stora Östergatan 45.  
 ålder: Ombyggt 1905, 1939.  
 arkitekt / byggm: Peter Boisen (1905), Karl Eriksson (1939).  
 användning: Affärer och bostäder.  
 antal våningar: 3, mot norr 2½.  
 sockel: Brunmålad cementputs.  
 väggar: Beige spritputs.  
 tak: Platt tak.  
 detaljer: Vita 2- och 3-delade fönster. Bruna stora skyltfönster i bottenvåning. Brun, glasad ramdörr. Brun pardörr med speglar och spröjsade fönster. Grön spegeldörr med spröjsat fönster och spröjsat överljus mot norr. Enkla gördelband och gesims. Yttertrappor av konststen. Mot norr profilerad gesims och vita fönsteromfattningar. Liten kupa mot norr, klädd med svart plåt. Elegant yttre källarnedgång med välvt tak på gården.

ADOLF 2, hus A från SV

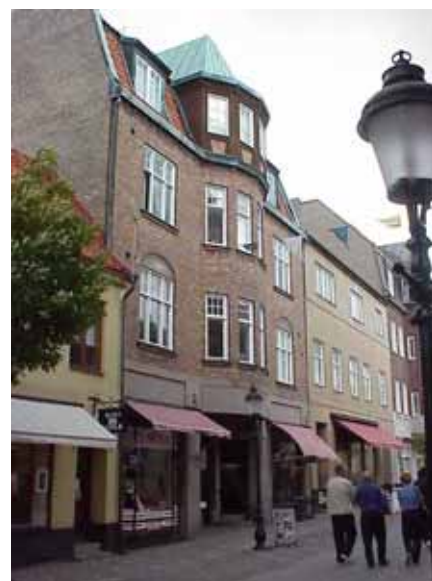
fastighet: **ADOLF 2, hus B.**  
 adress: Stora Östergatan 43.  
 ålder: 1911. Ombyggt 1935, 1939.  
 arkitekt / byggm: J. Persson. Karl Eriksson (1935, 1939).  
 användning: Affärer och bostäder.  
 antal våningar: 3½, mot gård 4.  
 sockel: Granit.  
 väggar: Gul tegel, bottenvåning granitklädd.  
 tak: Mansardtak, rött 1-kupigt tegel och kopparplåt.  
 detaljer: Vackra tredelade vinklade skyltfönster med spröjsad överdel. Ursprungliga 2- och 3-lufts-fönster med småspröjsade överbågar. Indragen entré till portgång genom huset. Mörkgröna portar med speglar, spröjsade råglasfönster och spröjsat överljus. Burspråk, krönt med torn i svartmålat snidat trä och mönstermurat tegel. I bottenvåningen skulpterade fasaddetaljer i form av kastanjeblommor och blad. Ljusgårdar till källarvåningen med smidesräcken. Rundade yttertrappor av granit till affärerna. Mot gården tre balkonger med svarta smidesräcken. Stickbågar. Trapphuset har blyspröjsade fönster med färgat glas i stiliserad blomdekoration. Portgången har klinkergolv och putsade väggar, målade som tegelmur med svarta fogar. Trappräcke i svart smide. Delvis kullerstensbelagd gård.

ADOLF 2, hus B från SV

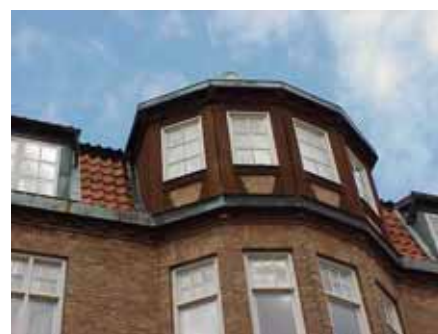
ADOLF 2, hus B från S, BURSPRÅK

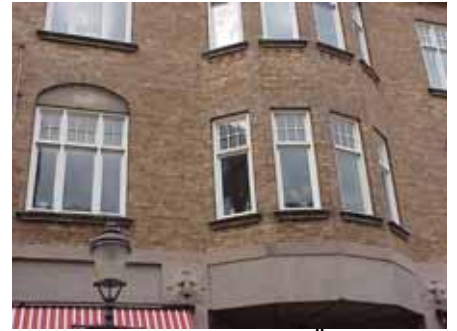
ADOLF 2, hus B från S FÖNSTER

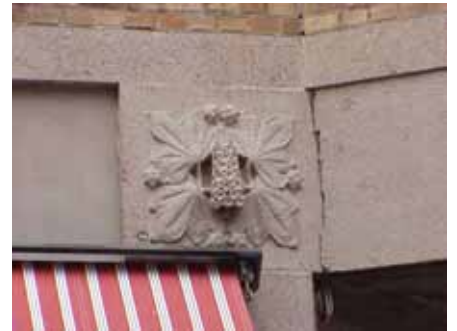
ADOLF 2, hus B från S DETALJ

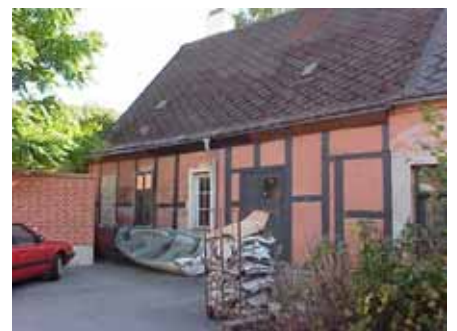
Östra delen korsvirke med svart timra och rödputsade fack, västra delen rödmålad cementputs.

Sadeltak, västra delen mansardtak mot söder, grå eternitplattor och svart tjärpapp.

I östra delen ett brunt, i övrigt vita spröjsade 2-lufts fönster med gamla beslag. I västra delen vita 2-lufts med spröjsade överbågar. En enkel och en dubbel svart spegeldörr med spröjsat fönster och spröjsat överljus. Mörkgrå dubbelpport med gamla hängslor. Ståldränna.

ADOLF 2, hus C från NV

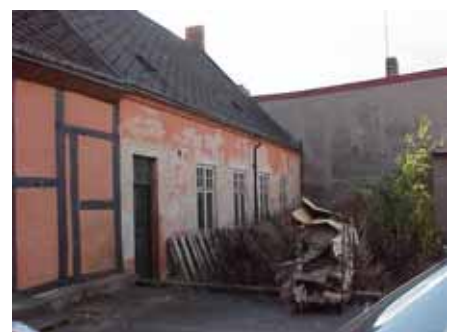
ADOLF 2, hus C från NO

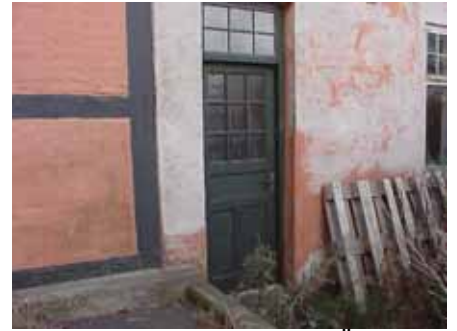
ADOLF 2, hus C från NO DÖRR-PARTI

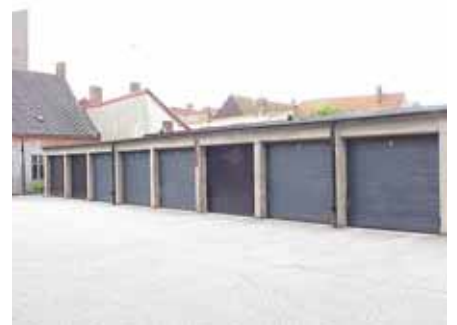
Grå betong.

Pulpettak, grå papp.

10 blå eller bruna garageportar, i liggande eller stående panel.

ADOLF 2, hus D från NO

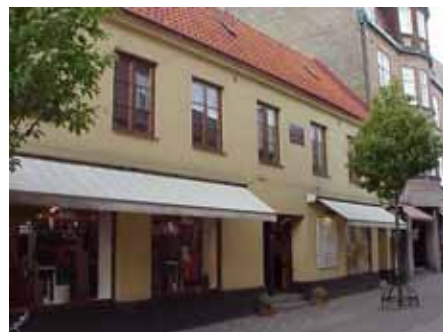
fastighet: **ADOLF 3, hus A.**  
adress: Stora Östergatan 41.  
ålder: 1783. Ombyggt 1893, 1903, 1913, 1937.  
arkitekt / byggm:  
användning: Affärer och bostäder.  
antal våningar: 2  
sockel: Brun cementputs, åt gård grå puts.  
väggar: Gul, slät cementputs.  
tak: Sadeltak, rött 1-kupigt tegel och röd plåt.  
detaljer: Bruna stora skyltfönster. Bruna 2-lufts spröjsade fönster mot söder, röda mot norr. Bruna glasade ramdörrar. Yttertrappa av granit. Profilerad gesims. Ståndränna. Minnestavla över Christoffer Carsten. Gården är kullerstensbelagd. En del av byggnaden förmodligen uppförd på S:t Nicolai kyrkas grund.

ADOLF 3, hus A från SV

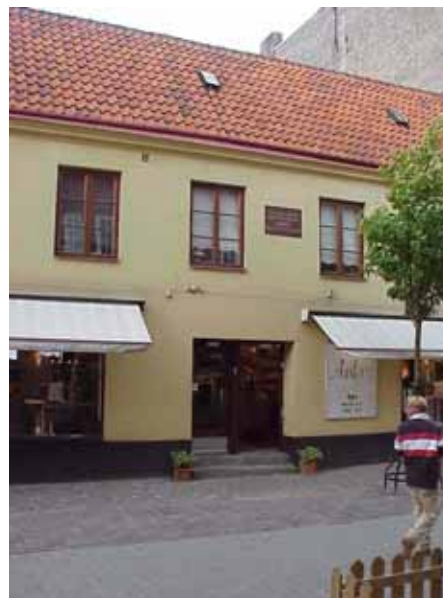
ADOLF 3, hus A från S

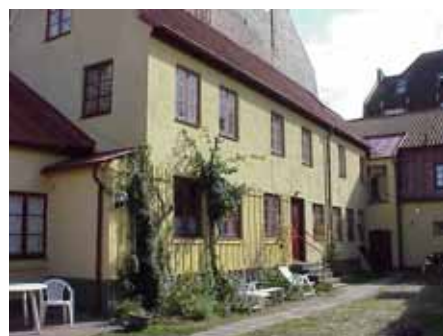
fastighet: **ADOLF 3, hus B.**  
adress: Blekegatan 5.  
ålder: 1837.  
arkitekt / byggm:  
användning: Bostad och lager.  
antal våningar: 2  
sockel: Grå puts.  
väggar: Gul slätputs.  
tak: Sadeltak, rött 1-kupigt tegel.  
detaljer: Röda 2-lufts spröjsade fönster. Röd spegeldörr. Profilerad gesims.

ADOLF 3, hus B från NV

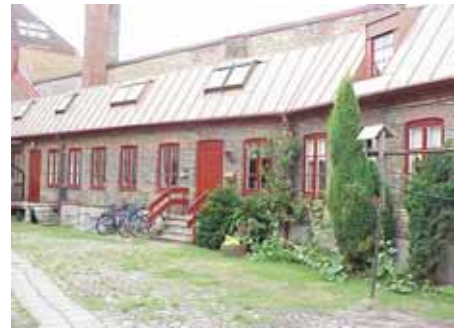
fastighet: **ADOLF 3, hus C.**  
adress: Blekegatan 5.  
ålder: 1898.  
arkitekt / byggm:  
användning: Bostäder, lager.  
antal våningar: 1½  
sockel: Gråmålad puts.  
väggar: Gult fogstruket tegel.  
tak: Brutet pulpettak, brun falsad plåt.  
detaljer: Röda 2-lufts spröjsade fönster. Röda dörrar, en spegeldörr och en slät. Avtrappad gesims, stickbågar och dekorband i rött tegel. Två små, halvt in-dragna kupor mot öster.

ADOLF 3, hus C från NO

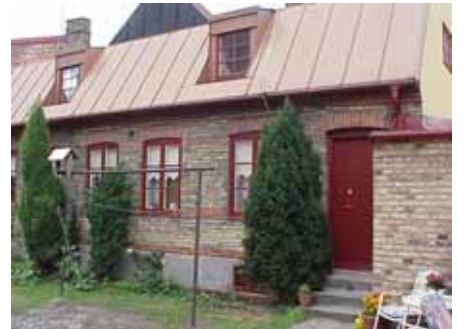
ADOLF 3, hus C från O

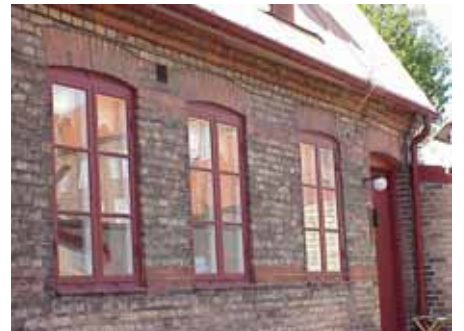
ADOLF 3, hus C från SO MURNING

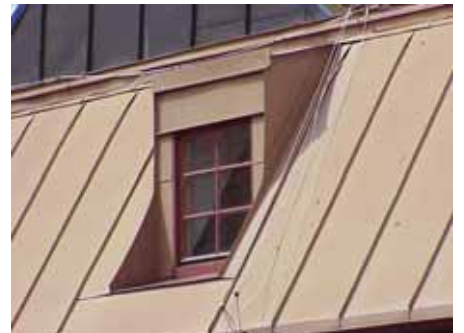
ADOLF 3, hus C från NO KUPA

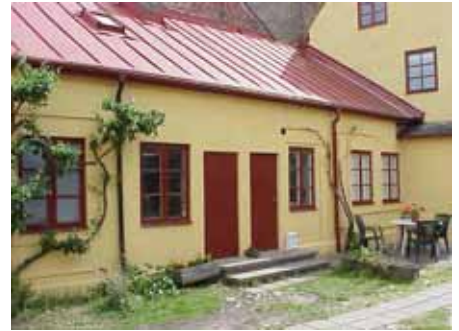
fastighet: **ADOLF 3, hus D.**  
adress: Blekegatan 5.  
ålder:  
arkitekt / byggm:  
användning: Tvättstuga, förråd.  
antal våningar: 1  
sockel: Gråmålad puts.  
väggar: Gul puts.  
tak: Pulpettak, röd falsad plåt.  
detaljer: Röda 2-lufts spröjsade fönster. Röda dörrar, två släta och en gammal med liggande pärlspont. Ståldränna.

ADOLF 3, hus D från NV

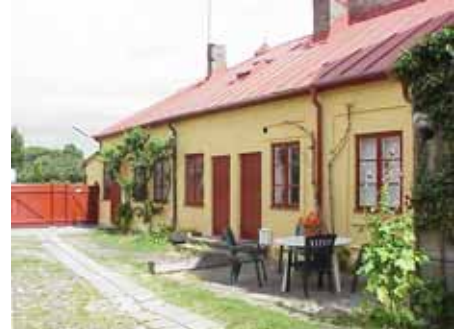
ADOLF 3, hus D från SV

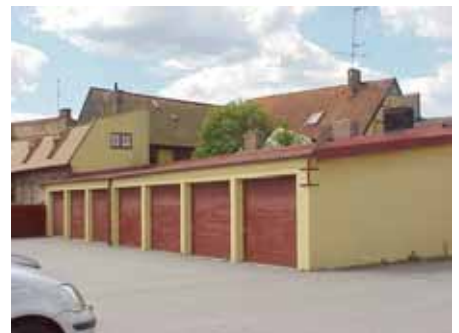
fastighet: **ADOLF 3, hus E.**  
adress: Blekegatan 5.  
ålder:  
arkitekt / byggm:  
användning: Garage.  
antal våningar: 1  
sockel:  
väggar: Gulmålat tegel och betong.  
tak: Pulpettak, röd papp.  
detaljer: Sju röda garageportar med liggande panel.

ADOLF 3, hus E från NO

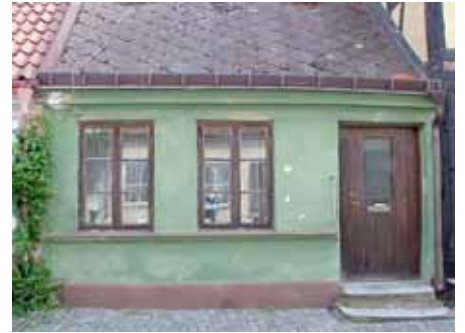
fastighet: **ADOLF 5.**  
adress: Vädergränd 6.  
ålder: 1800-tal.  
arkitekt / byggm:  
användning: Bostad.  
antal våningar: 1  
sockel: Brun cementputs.  
väggar: Cementputs, målad med grön plastfärg.  
tak: Sadeltak, rödgrå eternitplattor.  
detaljer: Bruna 2-lufts spröjsade fönster. Brun lamelldörr med fönster. Profilerad gördellist och gesims. Yttertrappa av kalksten. Ståndränna.  
Renovering påbörjad 2005.

ADOLF 5 från V

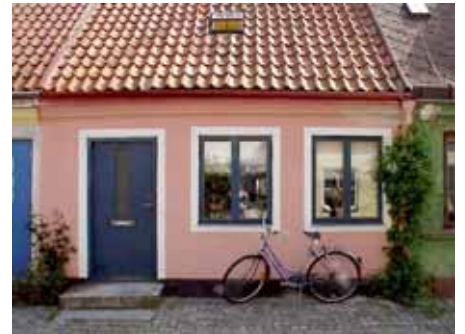
fastighet: **ADOLF 6.**  
adress: Vädergränd 8.  
ålder: 1800-tal.  
arkitekt / byggm:  
användning: Bostad.  
antal våningar: 1  
sockel: Svartmålad cementputs.  
väggar: Slät cementputs, målad laxrosa.  
tak: Sadeltak, rött 1-kupigt tegel.  
detaljer: Blå 2-lufts fönster. Blå lamelldörr med spegelmöns-  
ter och halvrunt spröjsat fönster. Vita dörr- och  
fönsteromfattningar. Yttertrappa av kalksten.  
Ståndränna.

ADOLF 6 från V

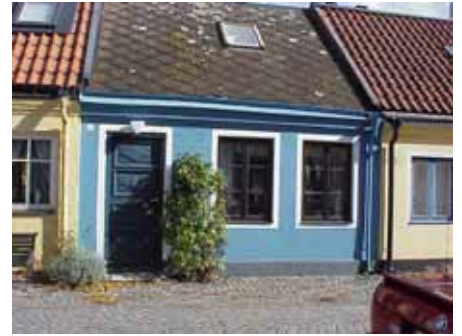
fastighet: **ADOLF 9.**  
adress: Vädergränd 14.  
ålder: 1800-tal. Ombyggt 1964.  
arkitekt / byggm:  
användning: Bostad.  
antal våningar: 1  
sockel: Gråmålad cementputs.  
väggar: Blåmålad, slät cementputs.  
tak: Sadeltak, rödgrå eternitplattor.  
detaljer: Svarta 2-lufts spröjsade fönster. Blå dörr med speglar, utskurna med romber. Vita dörr- och fönsteromfattningar. Profilerad gesims. Ståndränna.

ADOLF 9 från V

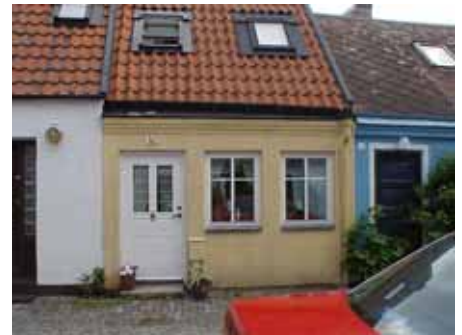
fastighet: **ADOLF 10.**  
adress: Vädergränd 16.  
ålder: Tidigt 1800-tal.  
arkitekt / byggm:v  
användning: Bostad.  
antal våningar: 1, mot gård 2.  
sockel: Grå cementputs.  
väggar: Sprutputsad i gult. Ovanvåningen mot gården i mörkbrun stående panel.  
tak: Osymmetriskt sadeltak, rött 1-kupigt tegel.  
detaljer: Vita spröjsade 1-lufts fönster. Vit spegeldörr med blyspröjsade fönster. Profilerad gesims. Yttertrappa av kalksten. Ståndränna.

ADOLF 10 från V

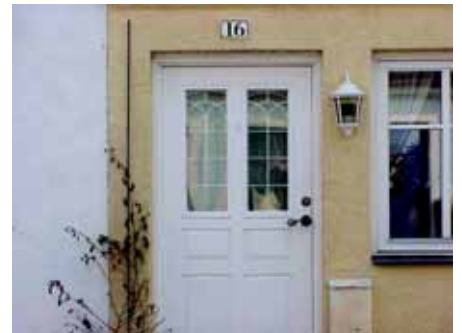
ADOLF 10 från V DÖRR

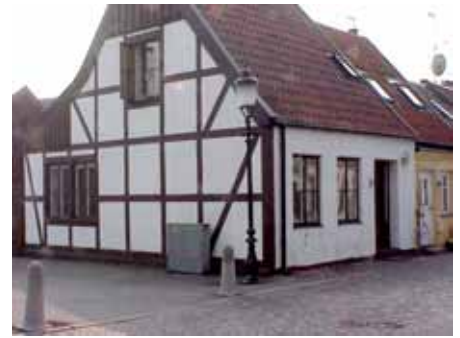
fastighet: **ADOLF 11.**  
adress: Vädergränd 18.  
ålder: 1800-tal.  
arkitekt / byggm:  
användning: Bostad.  
antal våningar: 1  
sockel: Brunmålad cementputs.  
väggar: Vitmålad slätputs, korsvirke på gaveln.  
tak: Sadeltak, 1-kupigt rött tegel.  
detaljer: Bruna spröjsade 2-lufts fönster. Brun lamelldörr med sidoljus av glasblock. Brun garageport med stående panel. Brun lockpanel i gavelspets och garage mot norr.

ADOLF 11 från NV

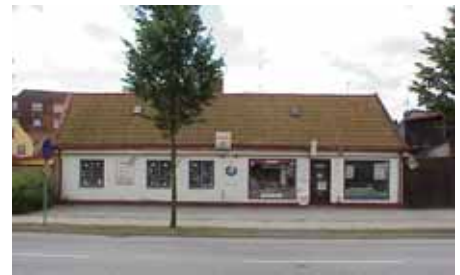
fastighet: **ADOLF 12.**  
adress: Blekegatan 7.  
ålder: Omkr. 1850, ombyggt 1887, 1950.  
arkitekt / byggm:  
användning: Butik, verkstad, lager.  
antal våningar: 1  
sockel: Rödmålad cementputs.  
väggar: Mot gata vit cementputs, gavel mot öster gult fasadtegel.  
tak: Sadeltak, 1-kupigt rött tegel.  
detaljer: Blå 2-lufts fönster och stora skyltfönster. Glasad brun ramdörr. Ståndränna.

ADOLF 12 från N

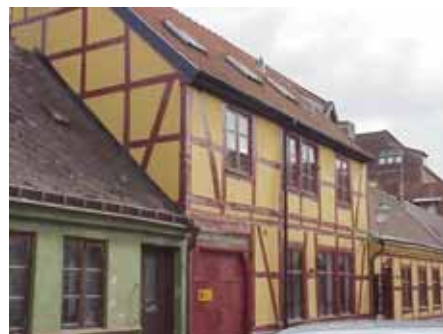
fastighet: **ADOLF 13, hus A.**  
adress: Vädergränd 4.  
ålder: 1800-tal.  
arkitekt / byggm:  
användning: Bostad och affär.  
antal våningar: 2  
sockel: Svart cementputs.  
väggar: Korsvirke, röd timra med gula cementputsade fack.  
tak: Sadeltak, rött 1-kupigt taktegel.  
detaljer: Röda 2-lufts spröjsade fönster, korsdelade större fönster i bottenvåning. Röd port i gammal stil, med diagonal panel i rutor och kraftiga hängslor. Över port bjälke med inskriptionen: "Gamla Hantverkar-gården 1729".

ADOLF 13, hus A från NV

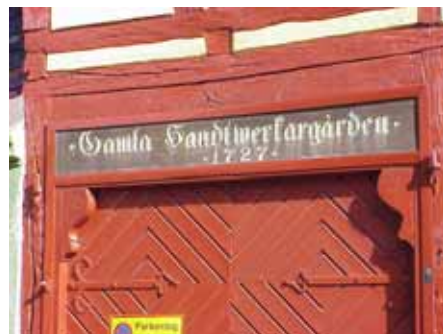
ADOLF 13, hus A från V PORT

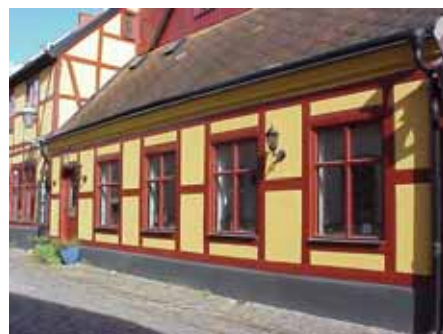
fastighet: **ADOLF 13, hus B.**  
adress: Vädergränd 4.  
ålder: 1800-tal.  
arkitekt / byggm:  
användning: Affär.  
antal våningar: 1  
sockel: Gråmålad cementputs.  
väggar: Korsvirke med röd timra och gula cementputsade fack.  
tak: Sadeltak, röda eternitplattor, rött 1-kupigt tegel på vinkelbyggnad.  
detaljer: Korsdelade röda fönster. Röd glasad ramdörr med panel i fiskbensmönster. Profilerad gesims. Yttertrappa av granit och kalksten. Ståndränna. Röd lockpanel på vinkelbyggnadens gavelspets.

ADOLF 13, hus B från SV

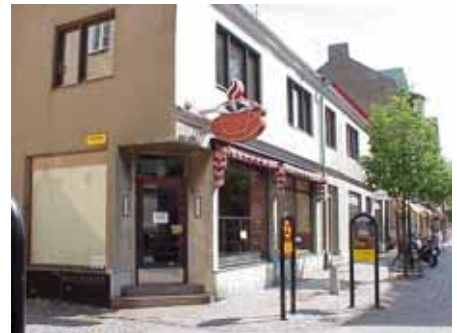
fastighet: **ADOLF 14, hus A.**  
 adress: Stora Östergatan 39.  
 ålder: Ombyggt 1913, 1938.  
 arkitekt / byggm: Henrik Nilsson (1913), Oscar Isberg (1938).  
 användning: Konditori, butik, kontor, bostäder.  
 antal våningar: 2½  
 sockel: Marmorklädd, på gavel svartmålad cementputs.  
 väggar: På bottenvåningen marmorplattor, i övrigt vitmålad cementputs. Gavel i gråbrun puts.  
 tak: Sadeltak, rött 1-kupigt taktegel.  
 detaljer: Bruna 2- och 3-lufts fönster, stora skyltfönster i bottenvåning. Bruna och lila glasade ramdörrar. Avskuret hörn. Yttertrappa av granit. Profilerad gesims och gördellist. Ståndränna med vackert stuprörshuvud. Två kupor mot norr, klädda med brun falsad plåt.  
 Här låg S:t Nikolai kyrka.

ADOLF 14, hus A från SV

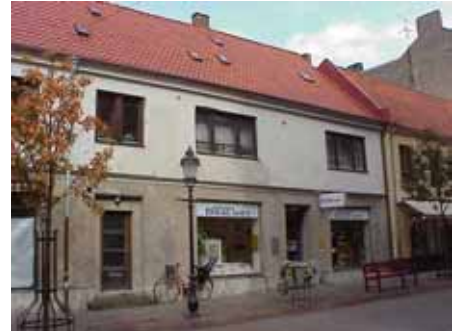
ADOLF 14, hus A från S

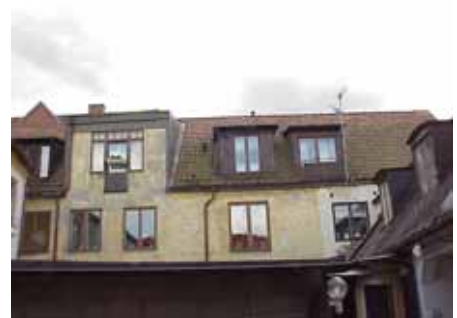
ADOLF 14, hus A från N

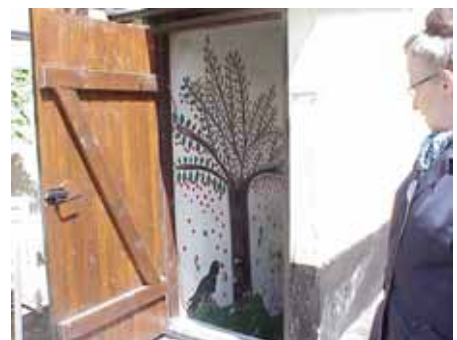
ADOLF 14, hus A från SV KÄLLAR-  
NEDGÅNG

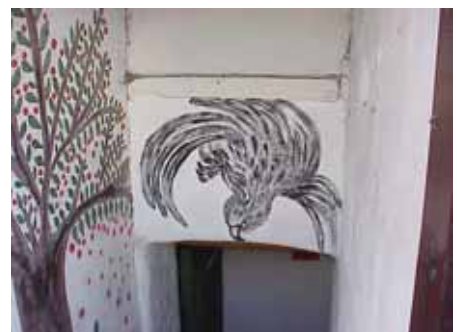
ADOLF 14, hus A från V KÄLLAR-  
NEDGÅNG 2

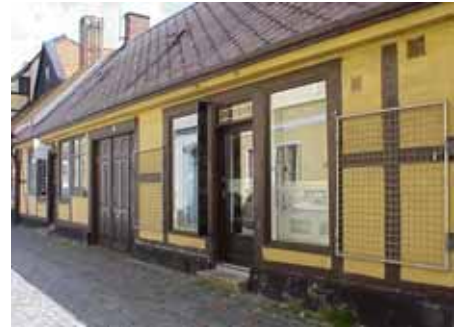
fastighet: **ADOLF 14, hus B.**  
adress: Vädergränd 2.  
ålder: 1800-tal. Ombyggt 1916.  
arkitekt / byggm:  
användning: Kök och affärer.  
antal våningar: 1  
sockel: Svartmålad kalkputs.  
väggar: Korsvirke, brun timra och putsade gula fack.  
tak: Sadeltak, rödgrå eternitplattor.  
detaljer: Bruna fönster, dels spröjsade 2-lufts, dels stora hela. Gammal brun port, 3-delad med snidade speglar. Brun spegeldörr med fönster. Brun glasad ståldörr. Takfot av gulmålade brädor. Ståldränna.

**värdering**  
**kulturhistoriskt (K)** **K = 3, M = 2.**  
**miljömässigt (M)** Många vackra detaljer, men de två större skylt-fönstren förtar intrycket.

ADOLF 14, hus B från SV

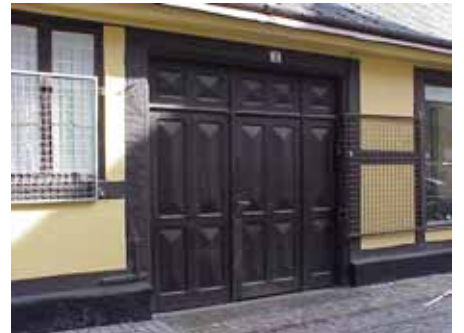
ADOLF 14, hus B från V PORT

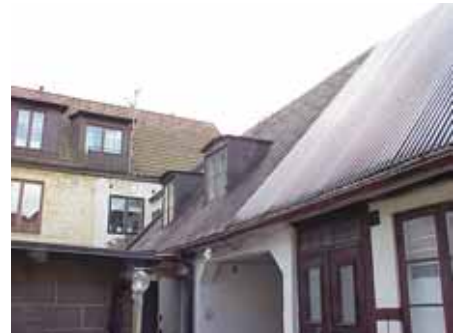
ADOLF 14, hus B från N KUPOR

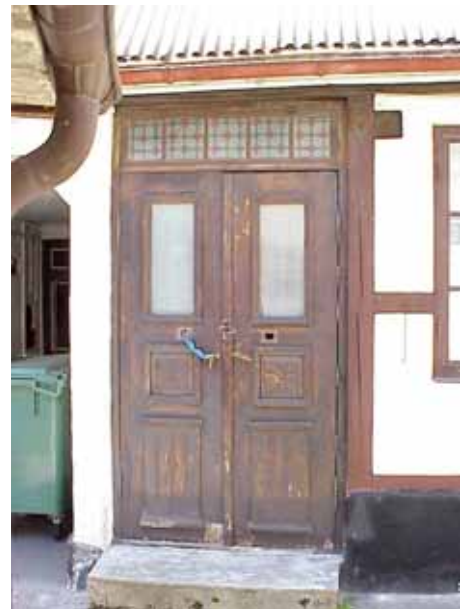
ADOLF 14, hus B från O DÖRR

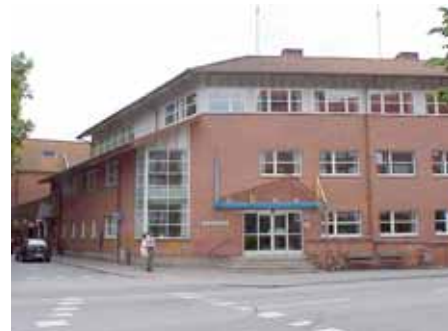
fastighet: **ADOLF 15.**  
adress: Blekegatan 1.  
ålder: 1988.  
arkitekt / byggm: Claes B. Persson.  
användning: Kontor (Socialförvaltningen).  
antal våningar: 3  
sockel: Cementputsad betong.  
väggar: Rött fasadtegel.  
tak: Sadeltak, rött, 1-kupigt tegel.  
detaljer: Vita 4-delade aluminiumfönster med breda karmar.  
Glasade stålramdörrar. Triangelformade skärmtak med glas. Tredje våningen indragen, klädd med vit falsad plåt. Stort rundat fönsterparti mot nordväst. Rundad stor yttertrappa med ramp.

ADOLF 15 från N

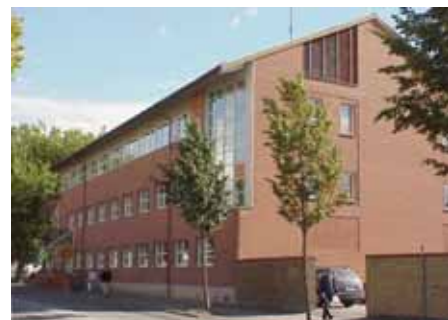
ADOLF 15 från NV

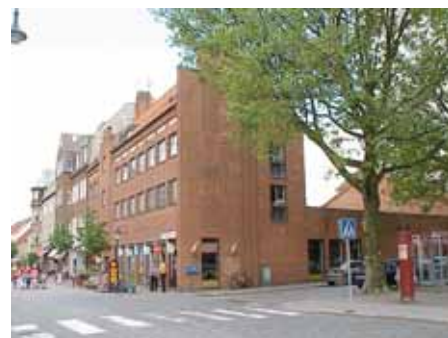
fastighet: **ADOLF 16, hus A.**  
adress: Stora Östergatan 49.  
ålder: 1969.  
arkitekt / byggm: Rune Welin.  
användning: Bostäder, affärer.  
antal våningar: 3½  
sockel: Ljusgrå betong.  
väggar: Rött fasadtegel, korsvirke med gul timra mot gård.  
tak: Sadeltak, 1-kupigt rött tegel.  
detaljer: Bruna 2-lufts aluminiumfönster, stora skyltfönster i bottenvåning. Glasade bruna aluminiumdörrar. Risalit med trappstegsfronon, krönt med kopparplåt, vid trapphus. Avtrappad mönstermurad gämsims med gulslammade ursparningar under. Trappstegsgavel med kopparplåt åt öster. Mönstermurad dekor och klockspel på östgavel. Fyra små kopparklädda kupor åt söder. Fyra balkonger mot norr med räcken av gula stående brädor. Två franska balkonger med gallerräcken mot öster.

ADOLF 16, hus A från O

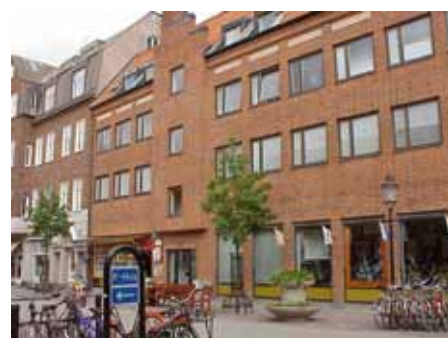
ADOLF 16, hus A från SO

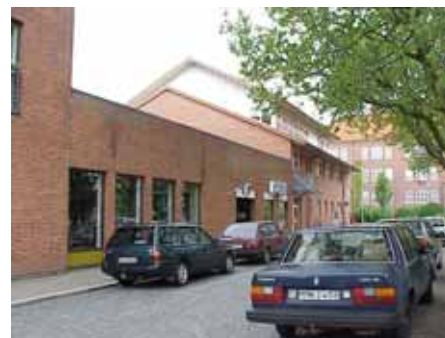
fastighet: **ADOLF 16, hus B.**  
adress: Österportstorg.  
ålder: 1969.  
arkitekt / byggm: Rune Welin.  
användning: Lager, kontor (Trafikskola).  
antal våningar: 1  
sockel: Betong.  
väggar: Rött fasadtegel.  
tak: Pulpettak.  
detaljer: Stora, bruna skyltfönster av aluminium. Portgång genom huset.

ADOLF 16, hus B från S

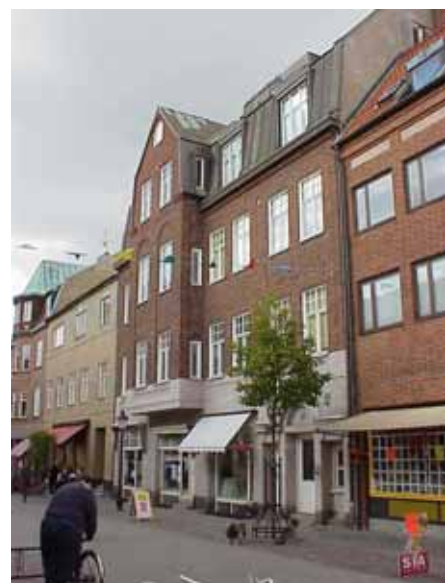
fastighet: **ADOLF 17.**  
adress: Stora Östergatan 47.  
ålder: 1915. Ombyggt 1985 (utvändigt trapporn bl.a.).  
arkitekt / byggm: Karl Erikson. Claes B. Persson (1985).  
användning: Butiker, bostäder.  
antal våningar: 4½  
sockel: Huggen sten.  
väggar: Rött fasadtegel, i bottenvåning grå puts, åt gård grå slät- och spritputs.  
tak: Mansardtak, grå plåt.  
detaljer: Vita korsdelade fönster. Rundade, tredelade och vinklade skyltfönster med småspröjsade överbågar. Glasade vita lamelldörrar med spegelmönster, åt gård glasade vita spegeldörrar. Rektangulärt burspråk med lisener och mönstermurning. Profilerad portal med dekor av kläppar. Profilerade ursparningar i putsen under fönster. Stickbågar, några rundade och mönstermurade. Yttertrappa av granit. Mot norr utvändigt hiss- och trapporn med räcken av blågrått stående trä.

**K = 2(gata), 4(gård), M = 3.**  
Gatufasaden har många genuina detaljer kvar, men gårdssidans trapporn verkar påklästrat.

ADOLF 17 från SO

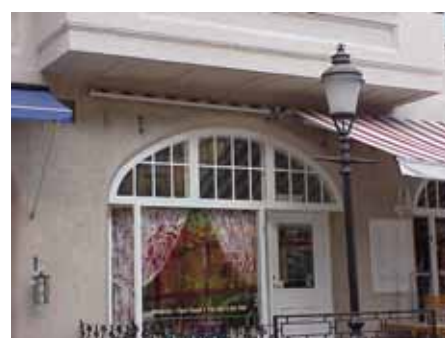
ADOLF 17 från S SKYLTFÖNSTER

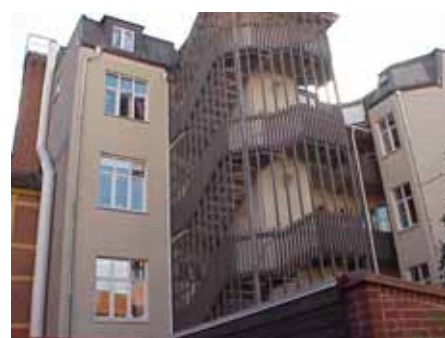
ADOLF 17 från N TRAPPTORN

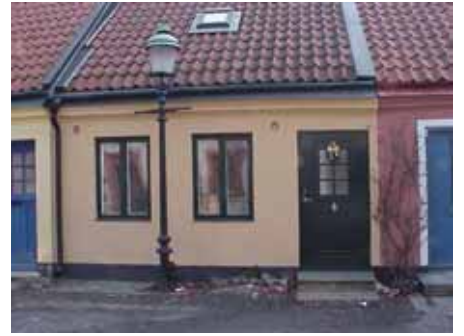
fastighet: **ADOLF 19, hus A.**  
adress: Vädergränd 10.  
ålder: Tidigt 1800-tal.  
arkitekt / byggm:  
användning: Bostad.  
antal våningar: 1, 2 åt gården.  
sockel: Svartmålad cementputs.  
väggar: Slät, gulmålad cementputs.  
tak: Sadeltak, rött 1-kupigt taktegel.  
detaljer: Mörkgröna 2-lufts fönster. Mörkgrön lamelldörr med spegelmönster och spröjsat fönster. Profilerad gesims. Ståndränna.

ADOLF 19, hus A från V

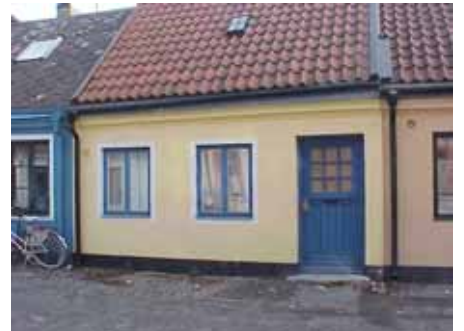
fastighet: **ADOLF 19, hus B.**  
adress: Vädergränd 12.  
ålder: Tidigt 1800-tal, Ombyggt 1878.  
arkitekt / byggm:  
användning: Bostad.  
antal våningar: 1  
sockel: Svartmålad cementputs.  
väggar: Gulmålad slätputs.  
tak: Sadeltak, rött 1-kupigt tegel.  
detaljer: Mörkgröna 2-lufts fönster. Mörkgrön ramdörr med spröjsat fönster och spegeldekor. Vita fönsteromfattningar. Profilerad gesims. Ståndränna. Yttertrappa av kalksten.

ADOLF 19, hus B från V
