fastighet: **ESTER 1, hus A.**
adress: Lilla Strandgatan 3.
ålder: Ombyggt 1979-80.
arkitekt / byggm:
användning: Bostad.
antal våningar: 1
sockel: Fogstruken grå natursten.
väggar: Korsvirke med svart timra och rött tegel i facken.
tak: Sadeltak, grå eternit, åt gård tjärpapp.
detaljer: Ljuslaserade 4-delade fönster. Blågrå pardörr med skurna speglar och spröjsat överljus. Stådränna. Yttertrappa av kalksten.

fastighet: **ESTER 2.**
adress: Stortorget 8.
ålder: 1886. Ombyggt 1962, 1984, 1991.
arkitekt / byggm: Bertil Sandin (1962), Per Anders Jönsson (1991).
användning: Restaurang och bostäder.
antal våningar: 2½
sockel: Rusticerad gul puts.
väggar: Gul och tegelröd puts.
tak: Sadeltak, grå plåt.
detaljer: Gröna 4-delade fönster, rundbågade gröna skylt-fönster i bottenvåning. Gröna pardörrar med snidade speglar och fönster. Grön parport med snidade speglar. Rikt utsmyckad fasad med profilerad gesims, gördelband och pilastrar. Profilerade dörr- och fönsteromfattningar med slutsten på bottenvåningen och kornischer på ovanvåningen. Ingång på det avskurna hörnet, som också har en liten balkong, vilande på kraftiga voluter och med balusterdockor i räcket. Ovanför dörren är målat "GUSTA

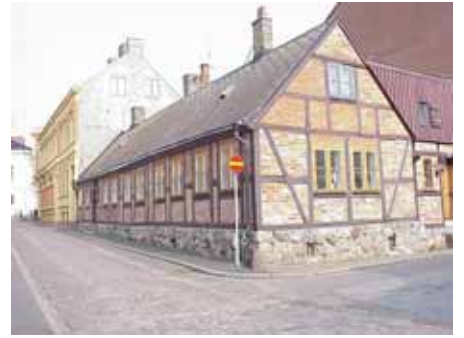
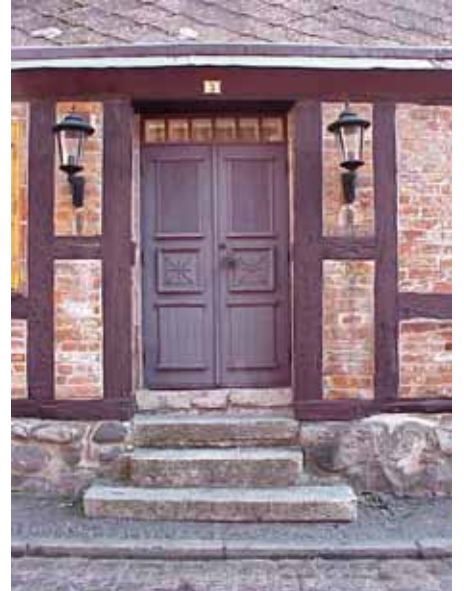
K = 1, M = 1.

ESTER 1 A från S

ESTER 1 A från V DÖRR

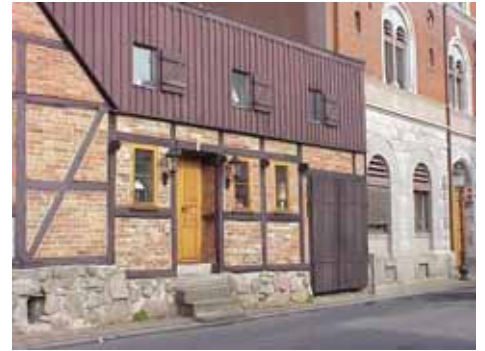
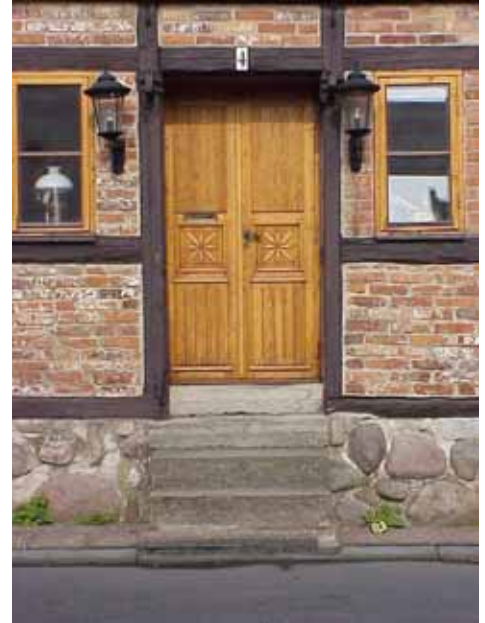
fastighet: **ESTER 1, hus B.**
adress: Möllegatan 4.
ålder: Ombyggt 1979-80.
arkitekt / byggm:
användning: Bostad.
antal våningar: 2
sockel: Fogstruken grå natursten.
väggar: Korsvirke med svart timra och rött tegel i facken,
övre våningen brun locklistpanel.
tak: Pulpettak.
detaljer: Ljuslaserade små 2-delade fönster i bottenvåning, i ovanvåning små hela med bruna träluckor. Ljuslaserad pardörr med skurna speglar och spröjsat överljus. Svart brädport med hängslor av gammal modell. Yttertrappa av kalksten.

K = 4, M = 3.
Ovanvåningens träpanel dominerar fasaden och känns främmande. Dörr och fönster bör vara målade. Många genuina detaljer, men helheten är förvirrande.

ESTER 1 B från SV

ESTER 1 B från S DÖRR

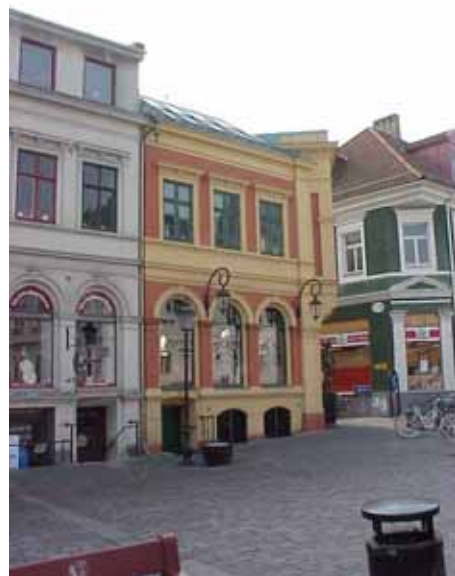
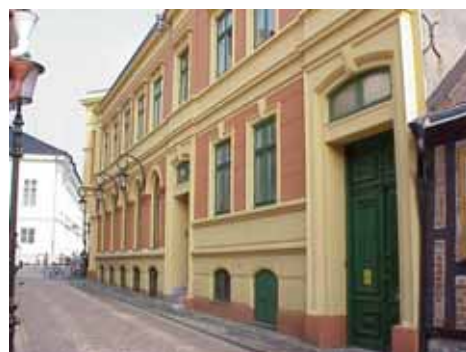
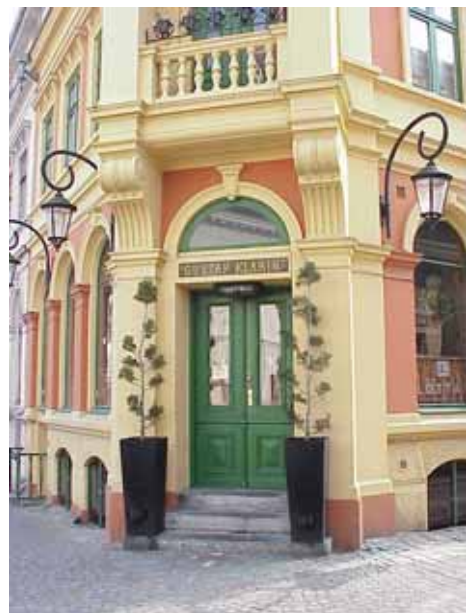
K = 3, M = 2.
Färgerna alltför skarpa och dominerande. Många välbevarade putsdetaljer. De stora takfönstren bryter mot husets karaktär.

ESTER 2 från NO

ESTER 2 från S

ESTER 2 från NV INGÅNG

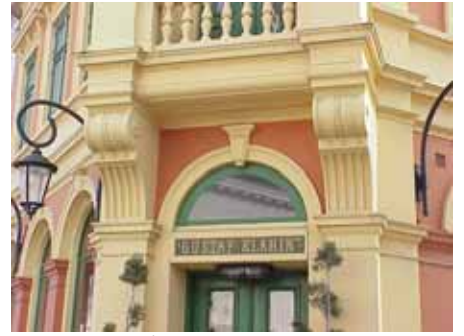
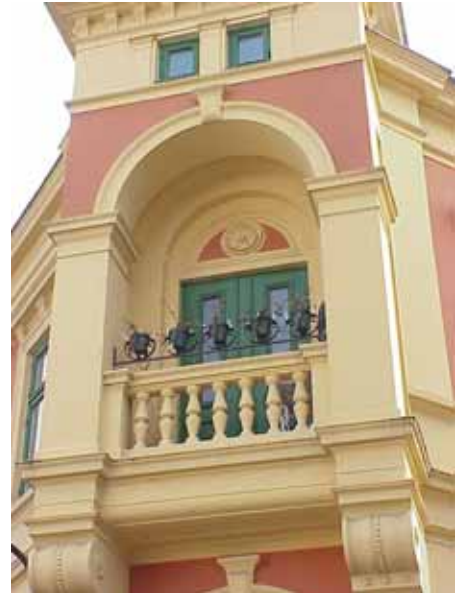
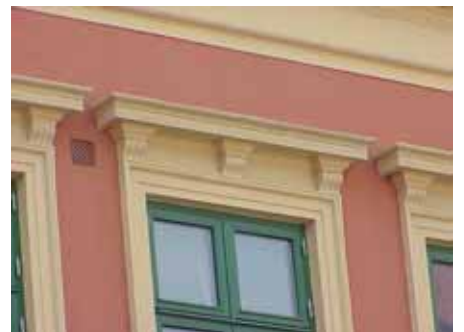
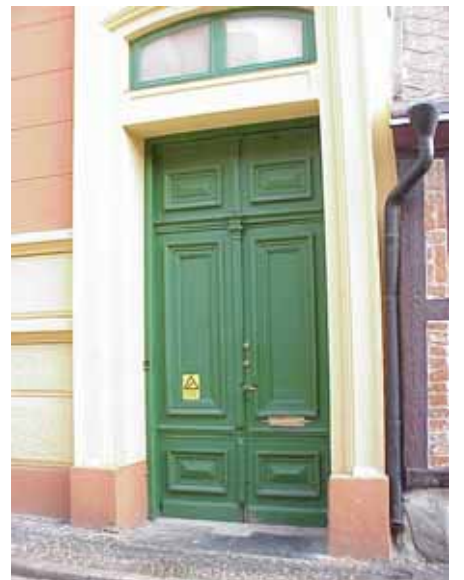
ESTER 2.

ESTER 2 från NV DETALJER

ESTER 2 från NV BALKONG

ESTER 2 från NO KORNISCH

ESTER 2 från SV PORT

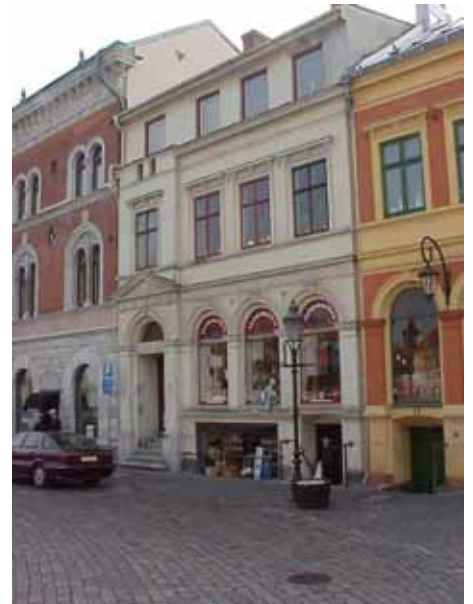
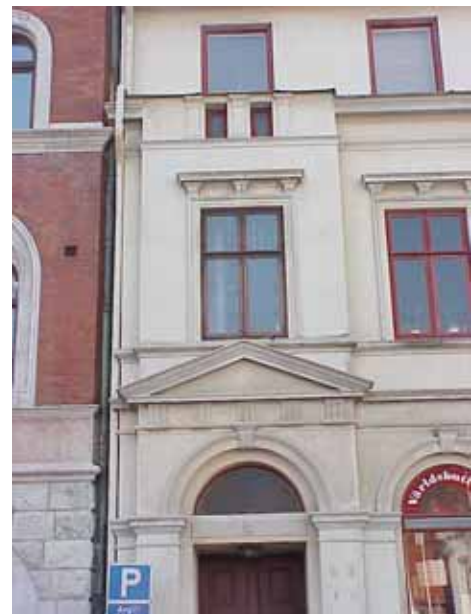
fastighet: **ESTER 3.**
adress: Stortorget 10.
ålder: 1879. Ombyggt 1887, 1904, 1948.
arkitekt / byggm: H. F. Möller. Peter Boisen (1904), Rune Welin (1948).
användning: Affärer och bostäder.
antal våningar: 3, den översta något indragen.
sockel: Gråvit rusticerad puts.
väggar: Gråvit puts.
tak: Sadeltak, troligen plåt.
detaljer: Röda fönster. Stort skyltfönster i källare, rundbågsfönster i bottenvåning, korsdelade i övre våning, hela högst upp. Brun pardörr med profilerade speglar. Mörkare gråa utsmyckningar på fasaden, profilerade gesimser och gördelband. Fönsteromfattningar med slutsten och pilastrar. Kornischer med knektar över fönster. Portal med fronton och gesims med triglyfer. Trapphus med marmorerade väggar och trappräcke med svarvade ståndare.

värdering
kulturhistoriskt (K) **K = 2, M = 1.**
miljömässigt (M): Mycket välbevarad fasad, men den översta våningen verkar påklistrad.

ESTER 3 från NV

ESTER 3 från N RISALIT

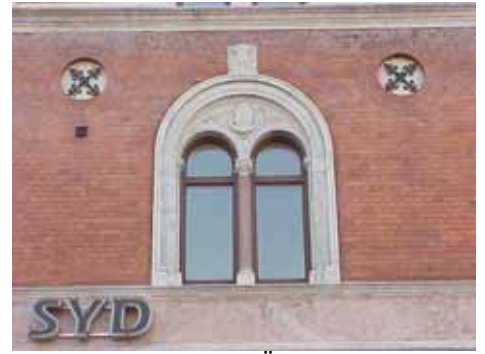
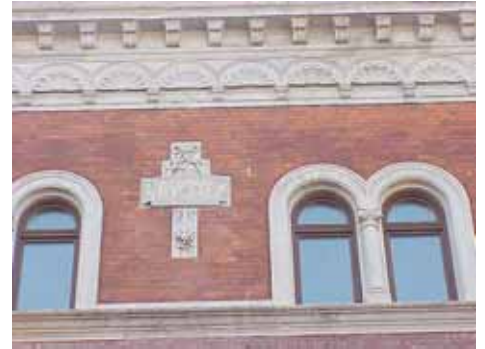
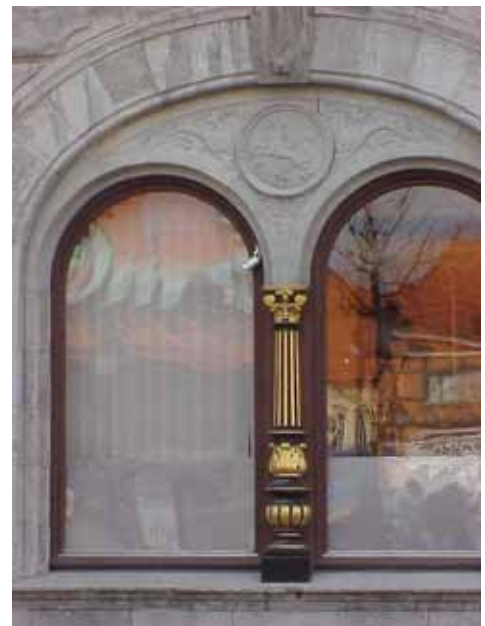
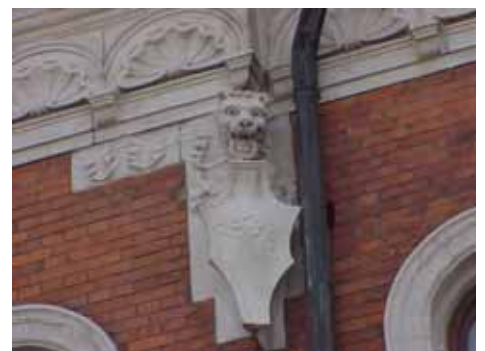
ESTER 4+5.

ESTER 4+5 från N FÖNSTER

ESTER 4+5 från N GESIMS

ESTER 4+5 från N KOLONN

ESTER 4+5 från N SKÖLD

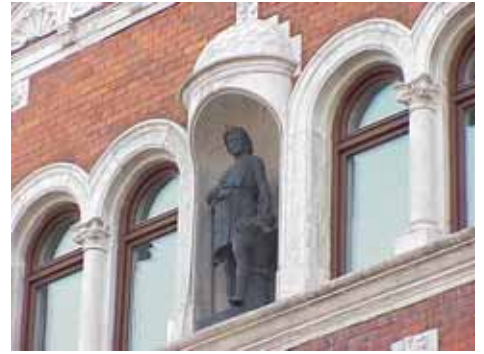
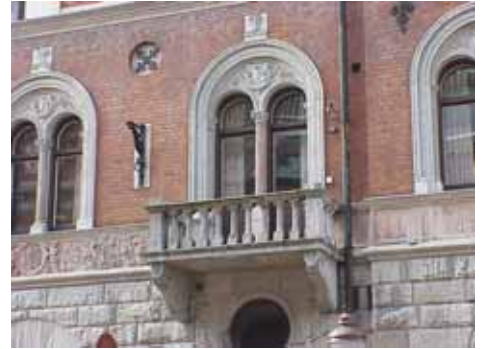
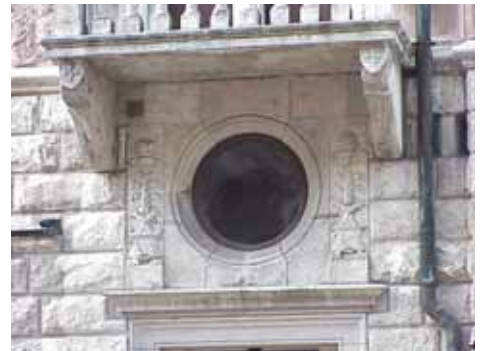
ESTER 4+5.

ESTER 4+5 från N STATY

ESTER 4+5 från O BALKONG

ESTER 4+5 från O ÖVERLJUS
