fastighet: **FRIGGA 4, hus A.**
 adress: Hamngatan 6.
 ålder: 1862. Ombyggt 1911, 1928, 1942, 1947.
 arkitekt / byggm: Ewe & Melin (1911), Karl Eriksson (1928), Frans Evers (1942), Thorsten Roos (1947).
 användning: Banklokal och kontor.
 antal våningar: 2, delvis 3 mot gård.
 sockel: Grå puts.
 väggar: Vit puts.
 tak: Sadeltak, svart papp.
 detaljer: Grå rundbågsfönster, åt gård vita korsdelade fönster. Glasdörr med brun stålram, glasad trä-dörr mot gård. Fasaden är rikt dekorerad, botten-våningen har rustik och profilerat gördelband. Ovanvåningens fönster är parställda och har rundbågade fönsteromfattningar med kolonner, profilerade band och medaljonger med huvuden. Utsirad gesims med tandsnitt, äggstav och knektar.

fastighet: **FRIGGA 4, hus B.**
adress: Lilla Strandgatan 7.
ålder: 1968.
arkitekt / byggm: Svenivar Ekstrand.
användning: Banklokal.
antal våningar: 1
sockel:
väggar: Gult tegel.
tak: Platt tak, svart papp.
detaljer: Stora aluminiumfönster. Ingång med skärmtak och träspaljé.

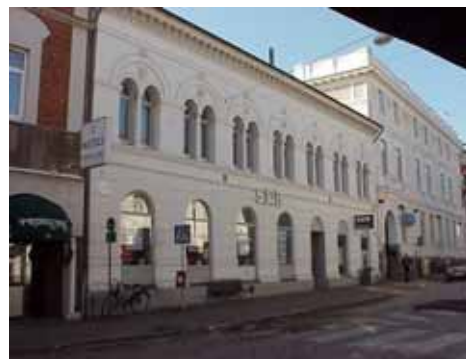
FRIGGA 4 A från SO

värdering
kulturhistoriskt (K) **K = 1(gata) 4(gård), M = 1.**
miljömässigt (M): Gatufasaden är mycket elegant, gårdsfasaden tråkig.

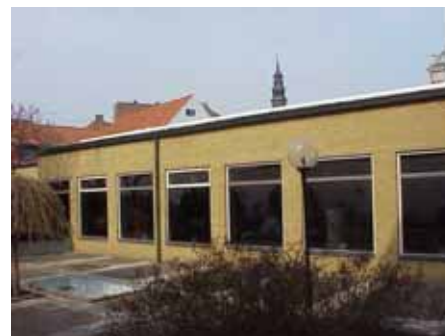
FRIGGA 4 B från SO

värdering
kulturhistoriskt (K)
miljömässigt (M): **K = 5, M = 4.**

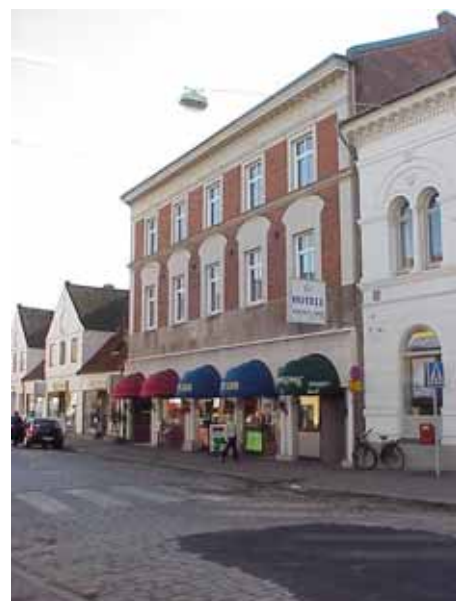
FRIGGA 5 A från NO

fastighet: **FRIGGA 5, hus A.**
adress: Hamngatan 8.
ålder: 1887. Ombyggt 1902, 1950, 1965, 1987, 1989.
arkitekt / byggm: P. H. Linhardt. Tage Billgren (1950), Einar Owrén (1965), Nilsson & Persson (1987, 1989).
användning: Hotell, restaurang och affär.
antal våningar: 3
sockel: Grå marmor, hela nedervåningen.
väggar: Rött tegel med grå putsdekor.
tak: Sadeltak.
detaljer: I bottenvåning stora bruna skyltfönster med halv-kolonner emellan, i ovanvåning vita korsdelade fönster. Bruna glasade stålramdörrar. Ljusgrå putsade hörnkedjor och fönsteromfattningar. Rikt profilerad gesims med täta volutformade konsoler och dekor med snedställda kvadrater.

värdering
kulturhistoriskt (K)
miljömässigt (M): **K = 1, M = 2.**

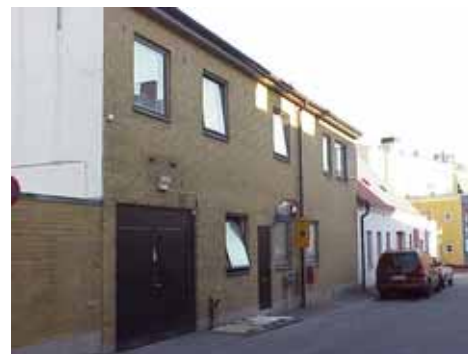
FRIGGA 5 B från NV

fastighet: **FRIGGA 5, hus B.**
adress: Lilla Strandgatan 9.
ålder: Ombyggt 1923, 1965, 1987, 1989.
arkitekt / byggm: Henrik Nilsson (1923), Einar Owrén (1965), Nilsson & Persson (1987, 1989).
användning: Hotell.
antal våningar: 2
sockel: Grå puts.
väggar: Gult tegel, på gavel vit puts.
tak: Flackt sadeltak.
detaljer: Bruna hela fönster. Bruna paneldörrar.

värdering
kulturhistoriskt (K)
miljömässigt (M): **K = 4, M = 5.**

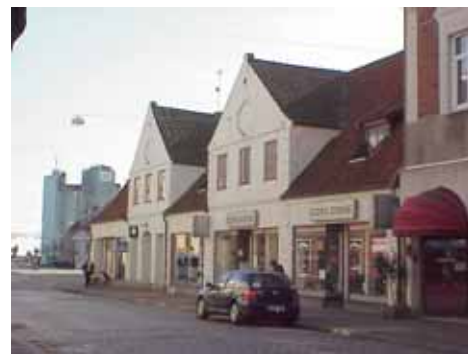
FRIGGA 6 A från NO

fastighet: **FRIGGA 6, hus A.**
 adress: Hamngatan 10.
 ålder: 1765, södra sidan 1779 (enl. Beijer). Ombyggt 1924, 1930, 1984.
 arkitekt / byggm: Henrik Nilsson (1924), Karl Eriksson (1930), Ulf Söderman (1984).
 användning: Affärer och kontor. Var läroverk 1841-1870.
 antal våningar: 1½
 sockel: Gråmålad puts.
 väggar: Vit puts.
 tak: Sadeltak, halvvalmat åt söder och delvis mansard åt gård. Rött 1-kupigt tegel.
 detaljer: Röda stora skyltfönster på bottenvåningen, i övrigt 6- och 4-delade röda fönster. Röd pardörr med profilerade fyllningar och överljus. Röda och bruna glasade ramdörrar. Två frontespiser med blinderingar och två halvt nedsänkta kupor åt öster. Rusticerade hörnkedjor. Gördelband med sågtandsnitt. Profilerad gesims, mot gården avtrappad. Mot gården ett rundat trapporn med grått plåttak och blyspröjsade fönster med färgat glas. Röda spröjsade fönster av olika storlekar. En igenmurad port är markerad i rött tegel.

K = 2, M = 1.

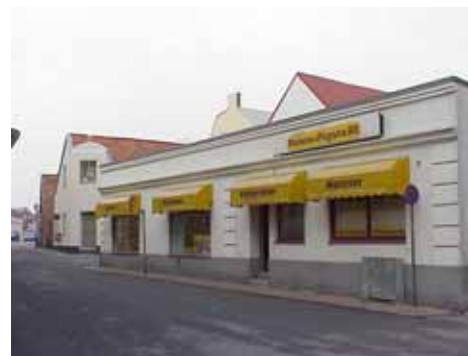
FRIGGA 6 B från SO

fastighet: **FRIGGA 6, hus B.**
adress: Skansgatan 2.
ålder: 1925. Ombyggt 1930, 1943, 1984.
arkitekt / byggm: Karl Eriksson (1930), Stig Johansson (1943), Ulf Söderman (1984).
användning: Affär.
antal våningar: 1
sockel: Grå puts.
väggar: Vit puts.
tak: Pulpettak, gul falsad plåt.
detaljer: Stora skyltfönster, åt gård röda 2-lufts-fönster. Röd lamelldörr. Rusticerade hörnkedjor. Stora markiser åt gata.

K = 2, M = 2.

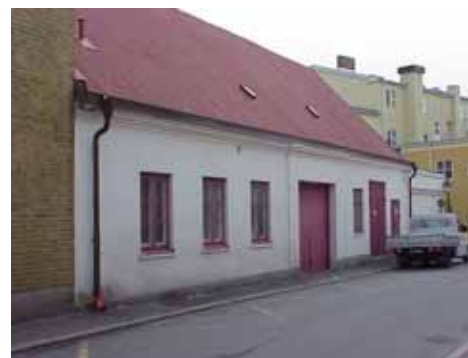
FRIGGA 6 C från NV

fastighet: **FRIGGA 6, hus C.**
adress: Skansgatan 2.
ålder: Ombyggt 1930, 1943, 1984.
arkitekt / byggm: Karl Eriksson (1930), Stig Johansson (1943), Ulf Söderman (1984).
användning: Kontor, garage, förråd.
antal våningar: 1
sockel: Grå puts.
väggar: Vit puts.
tak: Sadeltak, röd korrugerad plåt.
detaljer: Röda 2-lufts spröjsade fönster. Röd port med locklistpanel, röda portar och dörr mot gård. Profilrad gesims, avtrappad mot gård. Ståndränna.

K = 2, M = 2.

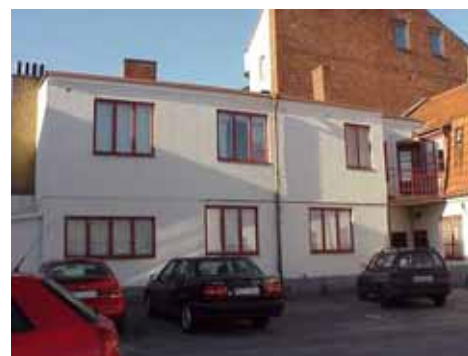
FRIGGA 6 D från S

fastighet: **FRIGGA 6, hus D.**
adress: Skansgatan 2.
ålder: 1924. Ombyggt 1984.
arkitekt / byggm: Henrik Nilsson. Ulf Söderman (1984).
användning: Kontor, förråd.
antal våningar: 2
sockel: Grå puts.
väggar: Vit puts.
tak: Pulpettak, troligen plåt.
detaljer: Röda hela 3- och 4-lufts fönster. Röda glasade spegeldörrar.

K = 4, M = 4.

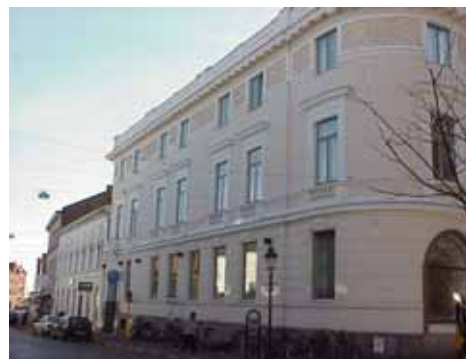
FRIGGA 7 från NO

fastighet: **FRIGGA 7.**
adress: Hamngatan 4.
ålder: 1897-1901. Ombyggt 1921, 1928, 1939, 1941, 1980.
arkitekt / byggm: Eugen Thorburn. August Ewe (1921, 1928), Lars Erik Lallerstedt (1939, 1941), Carl Erik Forssén (1980).
användning: Postlokaler och kontor.
antal våningar: 3
sockel: Ljusgrå granit, åt gård mörkare grå.
väggar: Gulvit puts med vita dekorelement.
tak: Plåt.
detaljer: Gröna fönster, hela i bottenvåning, i övrigt 2-lufts, i mellanvåning med överbåge. Glasade stålramdörrar i en portal, som förut ledde till en portgång genom huset. Fasaden är rikt dekorerad med rusticerad bottenvåning, partier med rik blomsterprakt och band med blommor längs hela översta våningen. Profilerade gördelband, fönsteromfattningar och kornischer. Kraftigt utkragad gesims med tandsnitt. Balustrader med balusterdockor under fönster och till en fransk balkong över porten, liksom på taket. Stor lastbrygga mot gården.

K = 2, M = 1.
Ombyggt till varuhus 2004, varvid gården helt byggts över och ingången flyttats till sin ursprungliga plats i hörnet. Fasaden är fortfarande välbevarad med sin rika putsdekor. Det en gång mycket vackra trapphuset förstördes vid en tidigare ombyggnad.
