fastighet: **HEDVIG 3, hus A.**
adress: Skansgränd / Skansgatan.
ålder: 1800-tal. Ombyggt 1918.
arkitekt / byggm:
användning: Bostad.
antal våningar: 1½
sockel: Grå cementputs.
väggar: Grå cementputs med bandrustik.
tak: Sadeltak, 2-kupigt rött tegel.
detaljer: Gröna 3-delade fönster. Tre runda blindfönster på gaveln. Utkragade fönsteromfattningar av grå cement. Vit profilerad gesims. Ståndränna.

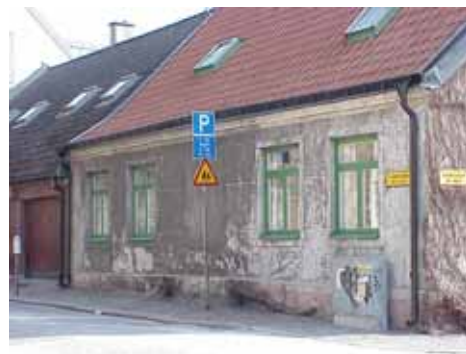
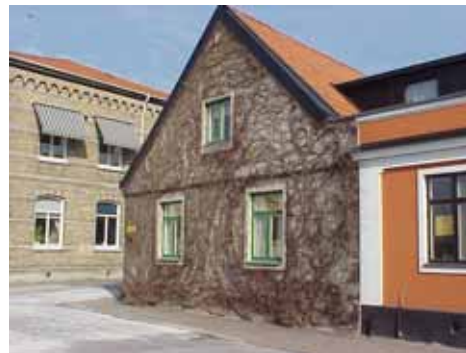
K = 3, M = 2.

HEDVIG 3 A från SV

HEDVIG 3 A från SO

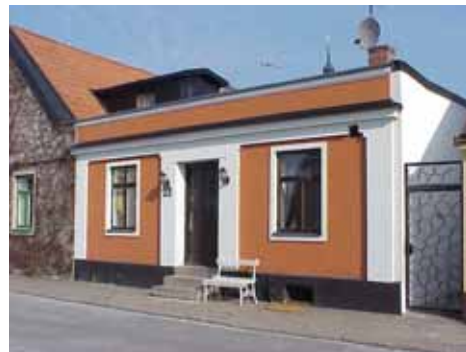
fastighet: **HEDVIG 3, hus B.**
adress: Skansgatan 22.
ålder: 1902. Ombyggt 1923, 1929.
arkitekt / byggm: Henrik Nilsson (1923), Alf Göransson (1929).
användning: Bostad.
antal våningar: 1
sockel: Svartmålad cementputs.
väggar: Gulröd cementputs.
tak: Platt med takterrass.
detaljer: Bruna korsdelade fönster. Mörkbrun dörr i ädelträ. Vita fönsteromfattningar. Vita lisener vid port och hörn. Vit profilerad gesims. Vitkantad balustrad vid takterrassen. Yttertrappa i granit.

K = 2, M = 3.

Intressant hus, som dock faller ur ramen för kvarteret i övrigt.

HEDVIG 3 B från SO

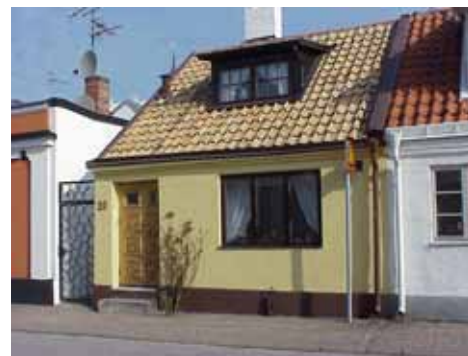
fastighet: **HEDVIG 4.**
adress: Skansgatan 20.
ålder: 1800-tal. Ombyggt 1945, 1973.
arkitekt / byggm: Bertil Sandin (1945), L. E. Nilsson (1973).
användning: Bostad.
antal våningar: 1½
sockel: Brunmålad cementputs.
väggar: Ljust gul cementputs.
tak: Sadeltak, gammalt 1-kupigt gult tegel.
detaljer: Mörkbruna fönster, åt gatan 3-lufts, på gavel 6-delade, i kupa smårutade fönster. Ljust laserad osymmetrisk pardörr med fönster och skurna speglar med romber och blommor. Enligt uppgift kommer dörren från ett bankkontor. Kupa åt söder, mörkbrunt trä och tegeltak. Avtrappad gesims. Ståndränna.

värdering
kulturhistoriskt (K) **K = 4, M = 2.**
miljömässigt (M): Fönstret för stort för det lilla huset, borde varit två små istället.

HEDVIG 4 från SO

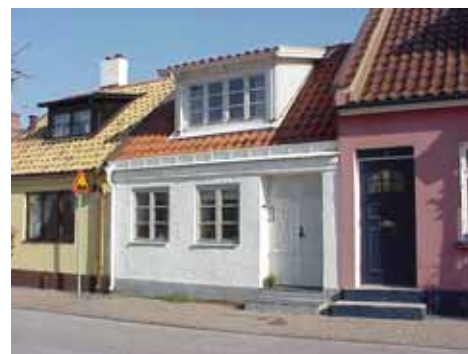
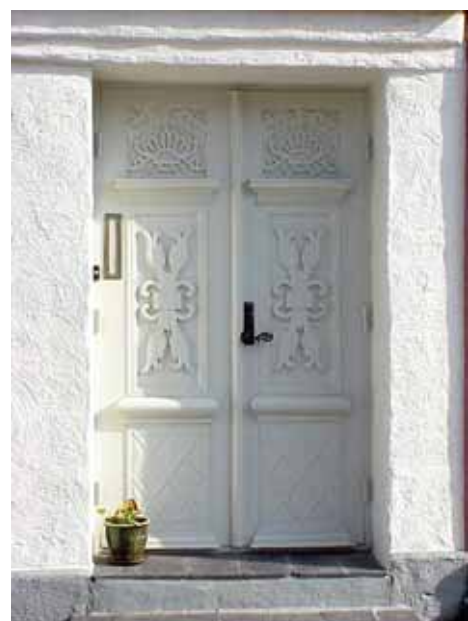
fastighet: **HEDVIG 5.**
adress: Skansgatan 18.
ålder: 1800-tal. Ombyggt 1986.
arkitekt / byggm: Bostad.
användning: Bostad.
antal våningar: 1½
sockel: Gråmålad cementputs.
väggar: Vit kvastad cementputs.
tak: Sadeltak, 1-kupigt rött tegel.
detaljer: Grå 2-lufts spröjsade fönster. Rikt utsirad vit pardörr med utskurna blommor, fåglar, snäckornament och kornischer. Kupa med vit locklistpanel och tegeltak. Avtrappad gesims. Ståndränna. Yttertrappa av cement med skifferplattor på stegen.

värdering
kulturhistoriskt (K) **K = 3, M = 2.**
miljömässigt (M):

HEDVIG 5 från SO

HEDVIG 5 från S DÖRR

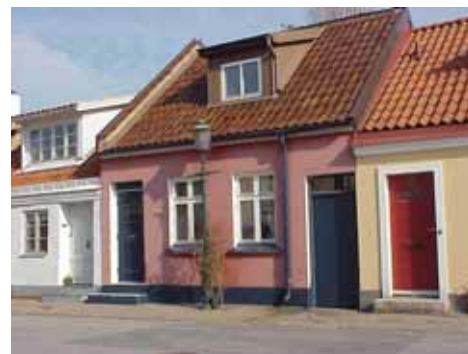
fastighet: **HEDVIG 6.**
adress: Skansgatan 16.
ålder: Troligen omkring 1800. Ombyggt 1910, 1950.
arkitekt / byggm: Tage Billgren (1950).
användning: Bostad.
antal våningar: 1½, mot gård 2.
sockel: Blå slät cementputs
väggar: Rosa spritputs, åt gård grå puts.
tak: Sadeltak, 1-kupigt brunlaserat tegel.
detaljer: Vita 4-lufts fönster. Blå spegeldörr med fönster och en blå, slät dörr med överljus. Takkupa åt söder i brun plåt med tegeltak. Liten vit profilerad gesims. Yttertrappa av kalksten. Balkong åt gård.

K = 2, M = 2.

HEDVIG 6 från SO

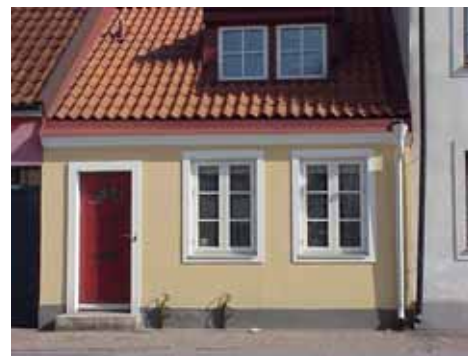
fastighet: **HEDVIG 7.**
adress: Skansgatan 14.
ålder: 1800-tal. Ombyggt 1963.
arkitekt / byggm: Ulf Söderman (1963).
användning: Bostad.
antal våningar: 1½, mot gård 2.
sockel: Grå puts.
väggar: Gul slät cementputs.
tak: Sadeltak, platt mot gård. 1-kupigt rött tegel.
detaljer: Vita 2-lufts spröjsade fönster. Röd spegeldörr med halvrunt fönster. Kupa åt söder i rödbrun plåt. Vita dörr- och fönsteromfattningar. Vit profilerad gesims. Yttertrappa av kalksten. Ståndränna.

K = 2, M = 2.

HEDVIG 7 från S

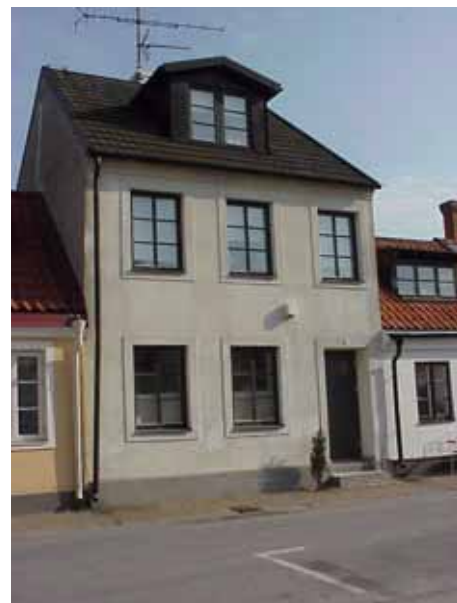
fastighet: **HEDVIG 8.**
adress: Skansgatan 12.
ålder: 1800-tal. Ombyggt 1944.
arkitekt / byggm: Tore Johansson (1944).
användning: Bostad.
antal våningar: 2½
sockel: Grå cementputs.
väggar: Vit cementputs.
tak: Sadeltak, grå korrugerad eternit.
detaljer: Grå 2-lufts spröjsade fönster, bruna mot norr. Grå spegeldörr med fönster. Kupor i svart plåt, en mot söder och en mot norr. Utkragande dörr- och fönsteromfattningar. Avtrappad gesims. Stådränna.

värdering
kulturhistoriskt (K) **K = 2, M = 4.**
miljömässigt (M): Avviker markant från omgivningen.

HEDVIG 8 från SV

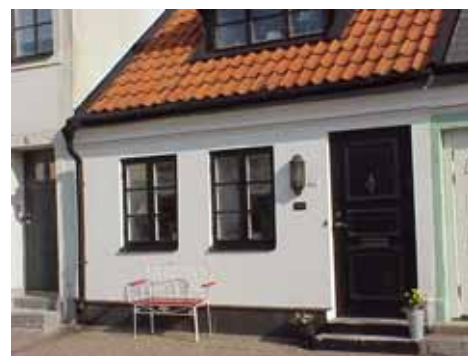
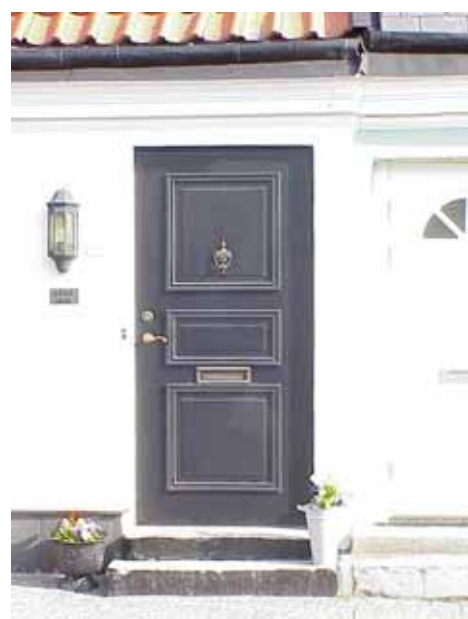
fastighet: **HEDVIG 9.**
adress: Skansgatan 10.
ålder: 1800-tal. Ombyggt 1961, 1973, 1980.
arkitekt / byggm: Kai Krüger (1961), Eva Lundström (1973).
användning: Bostad.
antal våningar: 1½, 2 mot gård.
sockel: Mörkgrå skifferplattor.
väggar: Vit cementputs.
tak: Osymmetriskt sadeltak, platt mot gård. 1-kupigt rött tegel, papp mot gård.
detaljer: Svarta 2-lufts spröjsade fönster. Svart spegeldörr. Kupa mot söder i svart plåt. Profilerad gesims. Yttertrappa av kalksten. Stådränna.

värdering
kulturhistoriskt (K) **K = 2, M = 2.**
miljömässigt (M):

HEDVIG 9 från SO

HEDVIG 9 från S DÖRR

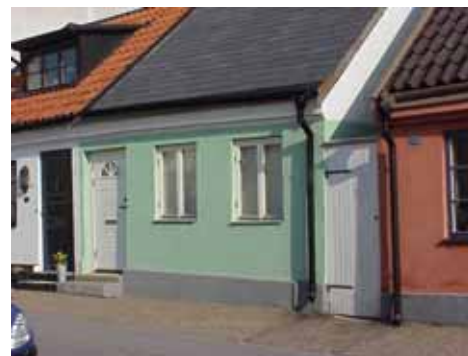
fastighet: **HEDVIG 10.**
adress: Skansgatan 8.
ålder: 1800-tal. Ombyggt 1923.
arkitekt / byggm: Henrik Nilsson (1923).
användning: Bostad.
antal våningar: 1½
sockel: Gråmålad cementputs.
väggar: Ljusgrön cementputs.
tak: Sadeltak, 2-kupigt rött tegel åt gård, ljusgrå skiffer åt gata.

detaljer: Vita 2-lufts fönster. Vit spegeldörr med halvrunt fönster. Vit port med stående panel. Profilerad gesims, målad vit liksom gavelspetsen. Enkla ankarjärn på gaveln. Ståndränna.

K = 2, M = 2.

HEDVIG 10 från SO

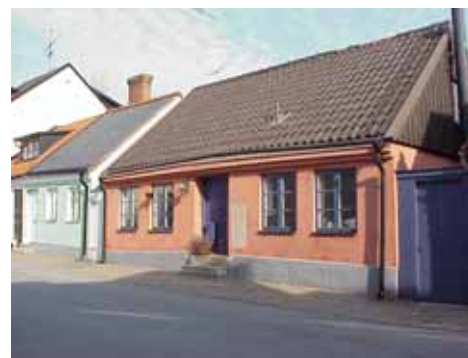
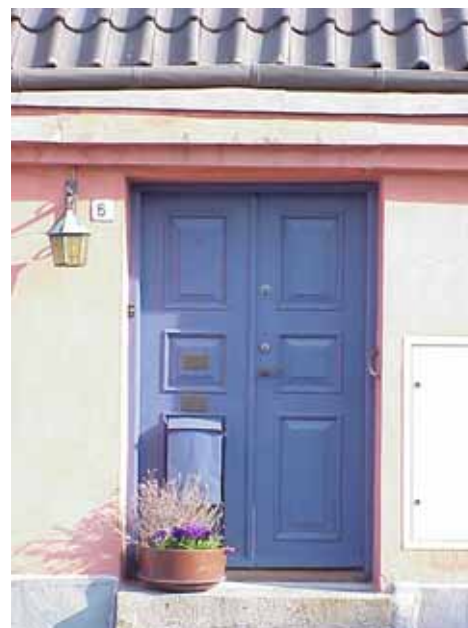
fastighet: **HEDVIG 11-12.**
adress: Skansgatan 6.
ålder: 1800-tal. Ombyggt 1983, 1987.
arkitekt / byggm: Göran Johansson (1983), Eva Ferlinger (1987).
användning: Bostad.
antal våningar: 1½
sockel: Gråmålad cementputs.
väggar: Rosa cementputs.
tak: Sadeltak, gråmålat 1-kupigt tegel. På utbyggnad mot gård svart, valmat plåttak.

detaljer: Blå 2-lufts spröjsade fönster. Blå pardörr med snidade speglar. Blå port med stående panel. Stor kupa åt gård med svart locklistpanel. Yttertrappa av kalksten. Ståndränna.

K = 2, M = 2.

HEDVIG 11, 12 från SO

HEDVIG 11, 12 från S DÖRR

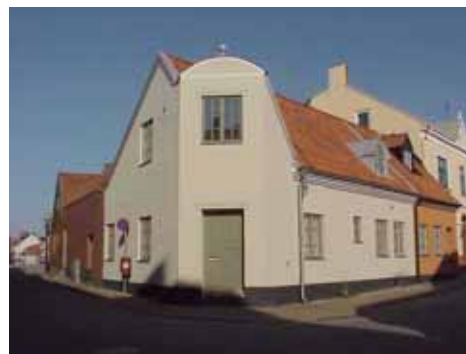
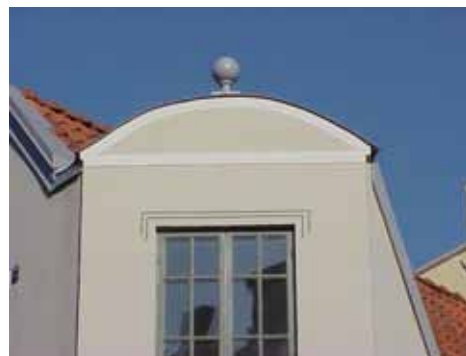
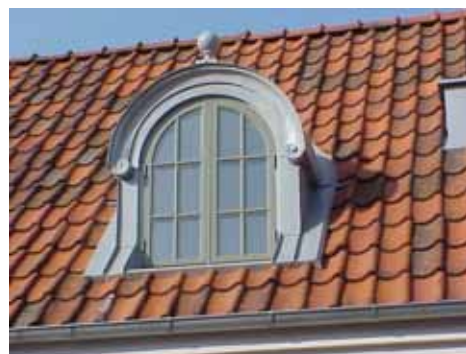
fastighet: **HEDVIG 13, hus A.**
adress: Lilla Strandgatan 16, Skansgatan 4.
ålder: 1800-tal. Ombyggt 1911-12, 1933, 1942, 1965, 1977, 2002.
arkitekt / byggm: Henrik Nilsson (1911), Hansson (1942), Sven-Göran Johansson (1965), Lars Fyge (1977), Peter Lindahl (2002).
användning: Bostad.
antal våningar: 1½
sockel: Svart puts.
väggar: Vit puts.
tak: Sadeltak, rött tegel, 1-kupigt åt öster och 2-kupigt åt väster.
detaljer: Gröna 2-lufts spröjsade fönster. Grön pardörr med speglar. Avskuret hörn med tornliknande överbyggnad, som har plåttak med knopp. Vacker rundad kupa åt öster, med voluter och knopp, klädd med grå plåt och trä. Profilerad gesims. Smala gröna linjer över dörr och fönster.

K = 1, M = 2.

HEDVIG 13 A från SO

HEDVIG 13 A från SO GAVEL

HEDVIG 13 A från NO KUPA

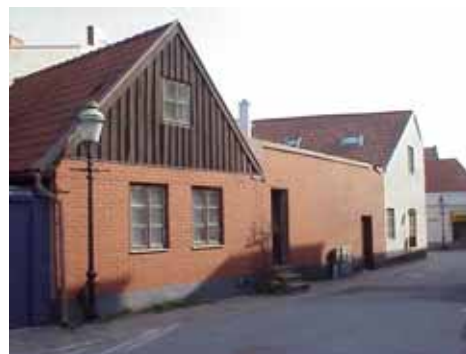
fastighet: **HEDVIG 13, hus B.**
adress: Skansgatan 4.
ålder: 1800-tal. Ombyggt 1911-12, 1977, 2002.
arkitekt / byggm: Henrik Nilsson (1911), Lars Fyge (1977), Peter Lindahl (2002).
användning: Bostad.
antal våningar: 1½
sockel: Gråmålad puts.
väggar: Rött fasadtegel.
tak: Sadeltak, rött 2-kupigt tegel.
detaljer: Brunna 2-lufts spröjsade fönster. Brun paneldörr med fönster. Brun lockpanel på gavelspets. Yttertrappa med klinker på stegen.
Hög mur av rött tegel mellan hus A och hus B.

K = 3, M = 4.

HEDVIG 13 B från SV

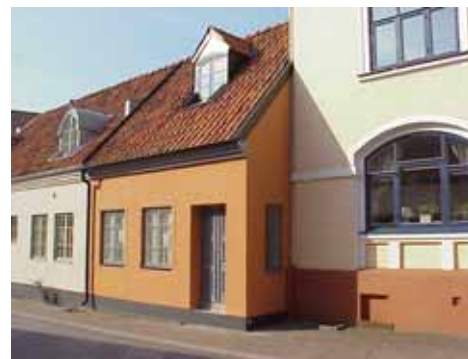
fastighet: **HEDVIG 13, hus C.**
adress: Lilla Strandgatan 16.
ålder: 1800-tal. Ombyggt 1912, 1965, 1977, 2002.
arkitekt / byggm: Sven-Göran Johansson (1965), Lars Fyge (1977), Peter Lindahl (2002).
användning: Bostad.
antal våningar: 1½, 2 mot gård.
sockel: Svart puts.
väggar: Gulröd puts, vit mot gård.
tak: Osymmetriskt sadeltak, platt mot gården. 1-kupigt rött tegel mot gata och svart plåt mot gård..
detaljer: Grå 2-lufts spröjsade fönster. Grå pardörr med speglar. Kupa i svart plåt med tegeltak. Profilerad gesims.

K = 2, M = 2.

HEDVIG 13 C från NO

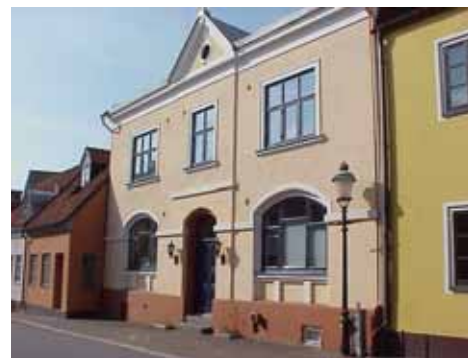
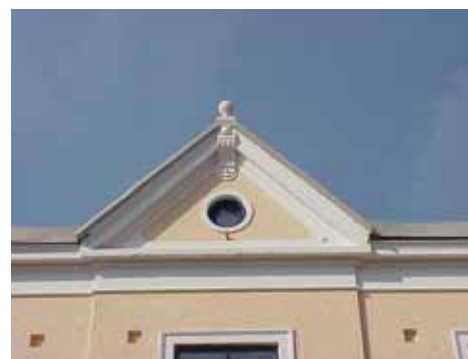
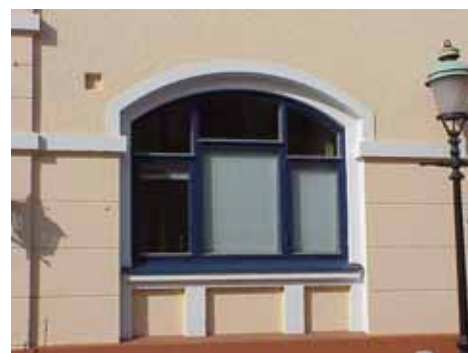
fastighet: **HEDVIG 14.**
adress: Lilla Strandgatan 14.
ålder: 1908. Ombyggt 1931, 1981, 1983.
arkitekt / byggm: Sture Persson (1931), Roland Ling (1981 och 1983).
användning: Bostäder.
antal våningar: 2
sockel: Ljusbrunmålad cementputs.
väggar: Puts, målad i ljus aprikosfärg, med vita dekor-element.
tak: Sadeltak, grå plåt.
detaljer: Blå 2- och 3-lufts fönster med spröjsade överbågar, i bottenvåning rundade. Blå pardörr med speglar och rundbågigt överljus. Markerat mittparti med trekantig frontespis med runt fönster och en volutknekt, som bär upp en takknopp. Bandrustik i bottenvåning. Vita profilerade fönsteromfattningar och vitt enkelt gördelband. Kraftigt vit profilerad gesims. 2-stegs yttertrappa av granit.

K = 1, M = 2.

Vackert hus med många välbevarade detaljer.

HEDVIG 14 från NO

HEDVIG 14 från O FRONTESPIS

HEDVIG 14 från O FÖNSTER

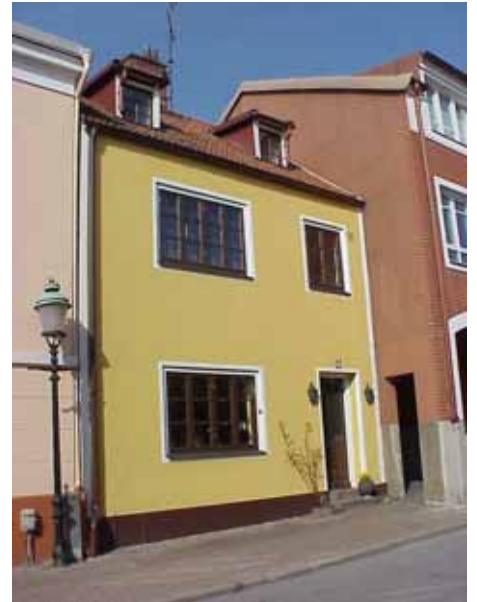
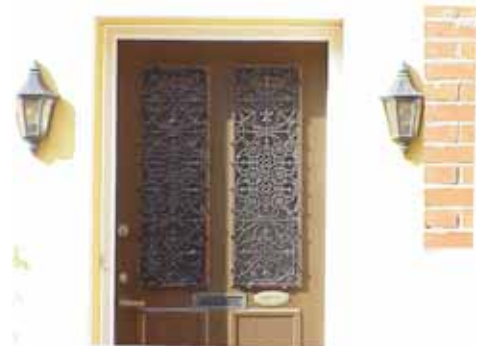
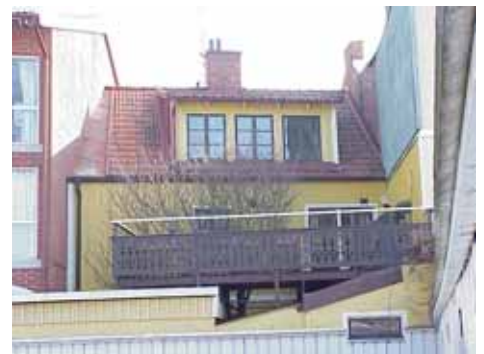
fastighet: **HEDVIG 15.**
adress: Lilla Strandgatan 12.
ålder: 1885. Ombyggt 1954, 1976, 1979.
arkitekt / byggm: Peter Boisen. U. B. Andersson (1954), Gun Smitt (1979).
användning: Bostad.
antal våningar: 2½
sockel: Brun puts.
väggar: Gul puts. Gul locklistpanel mot gård.
tak: Sadeltak, rött 2-kupigt tegel.
detaljer: Bruna 2-lufts spröjsade fönster. Brun spegeldörr med fönster och utsirat smidesgaller. Vita dörr- och fönsteromfattningar. Stor kupa mot gården, i röd plåt och gul locklistpanel. Stor balkong, med brunt träräcke i snickarglädje.

K = 4, M = 4.

HEDVIG 15 från SO

HEDVIG 15 från O DÖRRGALLER

HEDVIG 15 från V

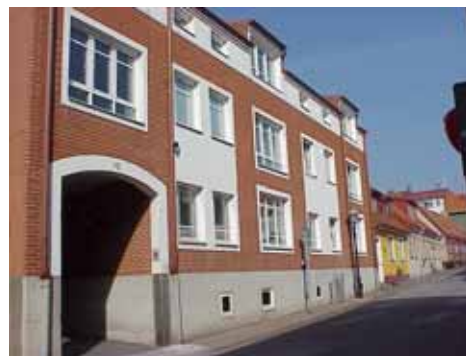
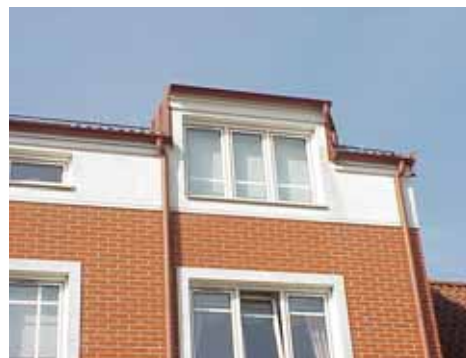
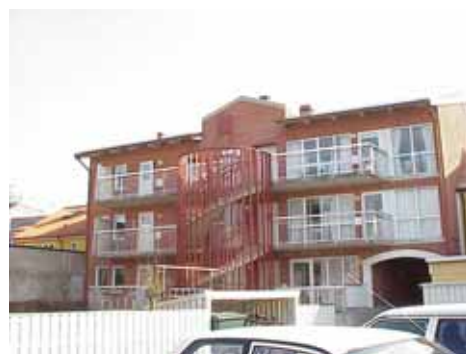
fastighet: **HEDVIG 16, hus A.**
adress: Lilla Strandgatan 10.
ålder: 1987.
arkitekt / byggm: Dahlman.
användning: Bostäder.
antal våningar: 3
sockel: Grå puts.
väggar: Rött tegel med vita putspartier.
tak: Sadeltak, gråröd 2-kupig betongpanna.
detaljer: Vita fönster, oregelbundet spröjsade. Vita glasade lamelldörrar. Tre kupor mot öster, klädda med brun plåt. Översta våningen har lägre fasadhöjd, utom i kuporna. Portgång genom huset med omfattning i vit puts. Mot gården en öppen spiraltrappa av betong med rött stålräcke och loftgångar med vitt järnräcke.

K = 3(gata) 4(gård), M = 4.
Gatufasaden är intressant och genomarbetad, men gårdsfasaden ger ett rörigt intryck med loftgångar och stor spiraltrappa.

HEDVIG 16 A från SO

HEDVIG 16 A från O KUPA

HEDVIG 16 A från SV

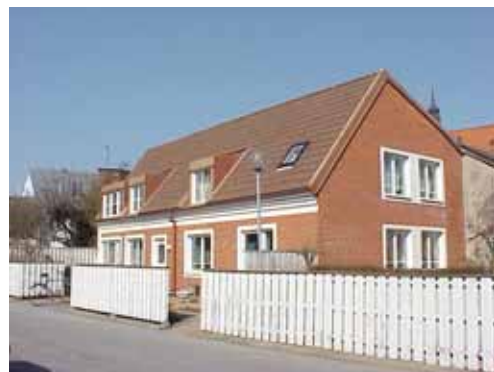
fastighet: **HEDVIG 16, hus B.**
adress: Lilla Strandgatan 10.
ålder: 1987.
arkitekt / byggm: Dahlman.
användning: Bostäder.
antal våningar: 1½, 2 mot norr.
sockel: Grå puts.
väggar: Rött tegel med vita putspartier.
tak: Osymmetriskt sadeltak, gråröd 2-kupig betongpanna.
detaljer: Vita fönster, oregelbundet spröjsade. Vita glasade lamelldörrar. Tre kupor mot söder, klädda med brun plåt.

K = 3, M = 4.

HEDVIG 16 B från SO

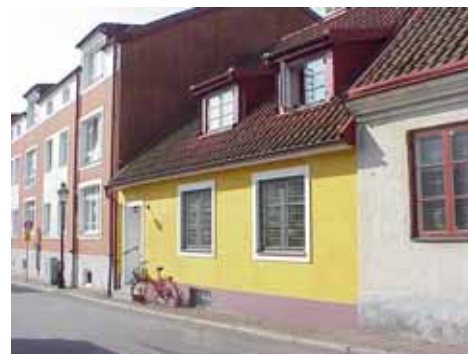
fastighet: **HEDVIG 17.**
adress: Lilla Strandgatan 8.
ålder: äldre än 1826 (enligt ett brandförsäkringsbrev blev huset reparerat då.) Ombyggt 1889, 1946, 1984.
arkitekt / byggm: Tore Johansson (1946), Göran Johansson (1984).
användning: Bostad.
antal våningar: 1½, åt gård 2.
sockel: Cementputs, målad brunlila.
väggar: Gul cementputs.
tak: Sadeltak, 1-kupigt rött tegel.
detaljer: Mörkgrå 2-lufts spröjsade fönster med blyspröjsat, färgat innanfönster. Spegeldörr med halvrunnt fönster, röd med grå dekor. Två kupor mot öster av röd plåt och med tegeltak. Yttertrappa i marmor.

K = 2, M = 2.

HEDVIG 17 från N

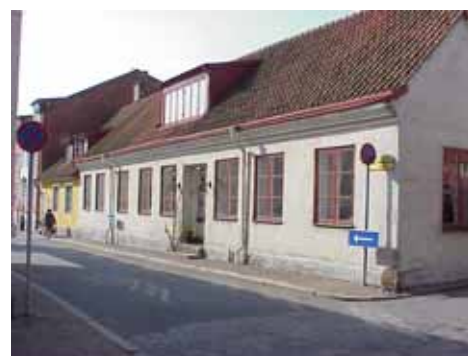
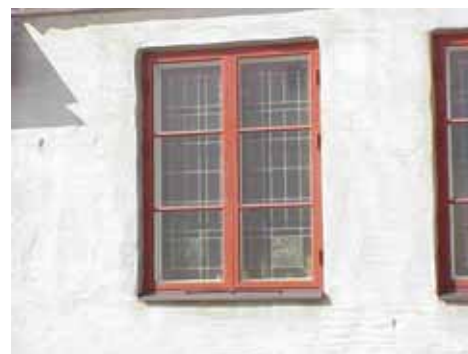
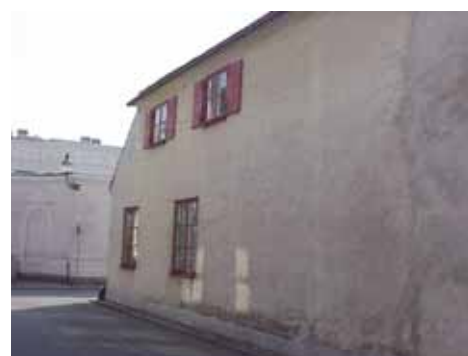
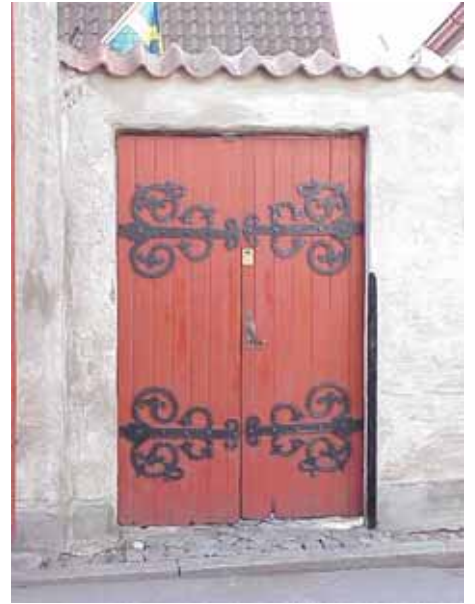
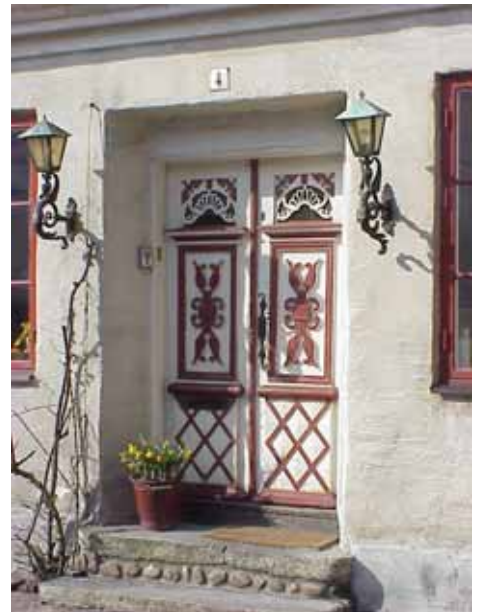
fastighet: **HEDVIG 18 och 19, hus A och B.**
adress: Lilla strandgatan 4.
ålder: 1800-tal, delvis 1700-tal. Ombyggt 1937, 1940, 1948, 1949, 1987.
arkitekt / byggm: Nils Persson (1937 och 1940), Tore Johansson (1948), Bertil Sandin (1949).
användning: Bostad.
antal våningar: 1½, 2 mot norr.
sockel: Grå puts.
väggar: Grå spritputs.
tak: Valmat sadeltak, 1-kupigt rött tegel.
detaljer: Röda 2-lufts spröjsade fönster. Två mindre 4-delade fönster med gamla fönsterluckor åt norr. Rikt utsirad vit pardörr med utskurna blommor, fåglar, snäckornament och kornischer, dekoren målad i vinrött. Kupa mot öster, klädd med röd plåt. Korsvirke i gavel mot väster med svart timra och grå puts i facken. Balkong mot väster med svart träräcke. Profilerad taklist. Yttertrappa av kalksten. Ståndränna. Vindflöjel på taket med årtalet 1743.

K = 1, M = 1.

Många välbevarade detaljer, även om en del är kopior.

HEDVIG 18+19 från NO

HEDVIG 18 från NO FÖNSTER

HEDVIG 19 A från V

HEDVIG 19 A från N PORT

HEDVIG 19 B från NO DÖRR

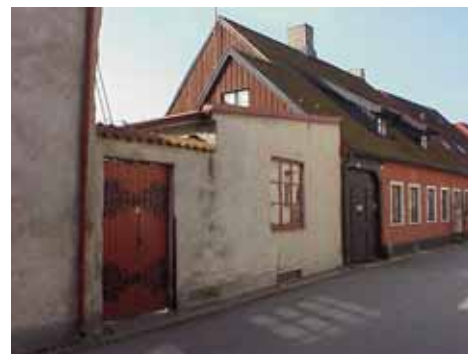
fastighet: **HEDVIG 18-19, hus D.**
adress: Lilla Strandgatan 4.
ålder: Ombyggt 1937.
arkitekt / byggm: N. Persson (1937).
användning: Förråd.
antal våningar: 1
sockel:
väggar: Vit slätputs.
tak: Pulpettak.
detaljer: Rött 9-delat fönster. Röd port i muren, med stående panel och kraftiga svarta smidda beslag.

K = 3, M = 4.

HEDVIG 19 D från NO

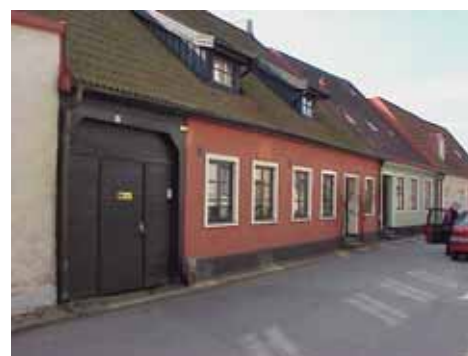
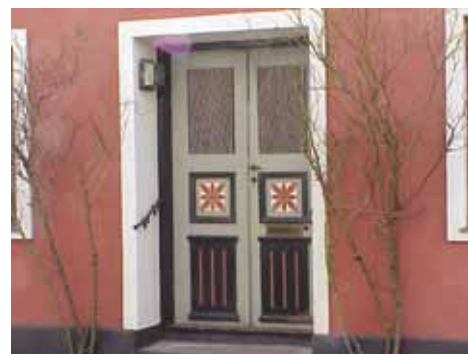
fastighet: **HEDVIG 20.**
adress: Långgatan 5.
ålder: 1800-tal. Tillbyggt med brygghus 1906, ombyggt 1980.
arkitekt / byggm: Peter Boisen (1906), Bengt-Göran Hansson (1980).
användning: Bostad.
antal våningar: 1½, åt gård 2.
sockel: Svart puts.
väggar: Röd slätputs.
tak: Osymmetriskt sadeltak, 2-kupigt rött tegel åt gata, 1-kupigt gult tegel åt gård.
detaljer: Bruna 6-delade fönster. Grå pardörr med speglar skurna med blommor och kanneleringar, dekoren målad i svart, vitt och rött. Port till gård med brun, liggande panel. Två kupor mot gata, i svart lockpanel och med tegeltak. Vita dörr- och fönsteromfattningar. Korsvirke i östra gaveln, gavelspetsen klädd med brun lockpanel.

K = 2, M = 2.

HEDVIG 20 från NO

HEDVIG 20 från NV DÖRR

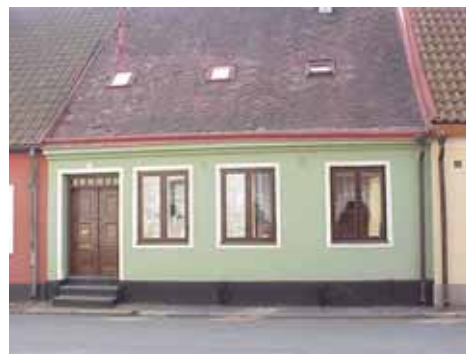
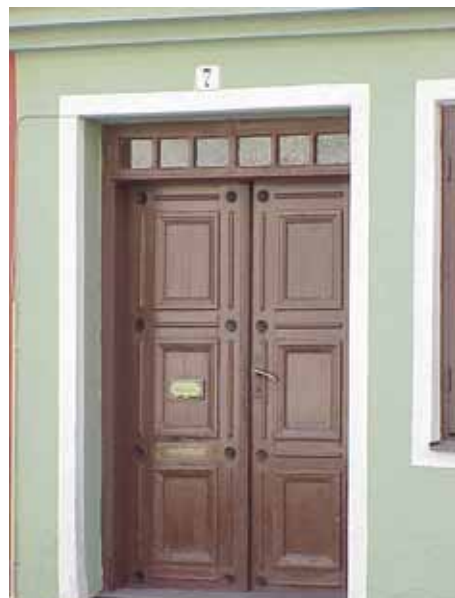
fastighet: **HEDVIG 21, hus A.**
adress: Långgatan 7.
ålder: 1800-tal.
arkitekt / byggm:
användning: Bostad.
antal våningar: 1, 2 åt gård.
sockel: Svart cementputs.
väggar: Grön spritputs.
tak: Sadeltak, röda eternitplattor.
detaljer: Bruna hela 2-luftsfönster. Vacker brun pardörr med speglar och skurna hörnblommor. Spröjsat överljusfönster. Vita dörr- och fönsteromfattningar. Avtrappad taklist. Ståndränna. Inglasad balkong åt gård, räcke med grön fyllning av trä.

K = 2, M = 2.

HEDVIG 21 A från N

HEDVIG 21 A från N DÖRR

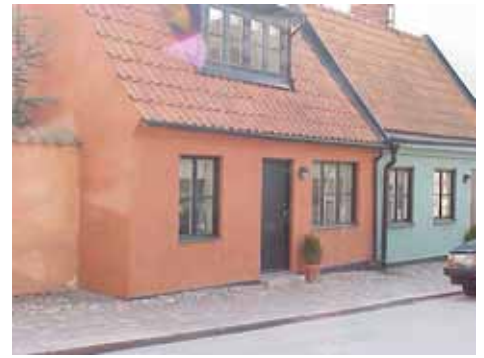
fastighet: **HEDVIG 26.**
adress: Skansgränd 1.
ålder: 1800-tal. Ombyggt 1938, 1946, 1968.
arkitekt / byggm: Mårtensson (1938), Karl Erikson (1946).
användning: Bostad.
antal våningar: 1½
sockel: Svart cementputs.
väggar: Gulröd cementputs.
tak: Sadeltak, 1-kupigt rött tegel.
detaljer: Svarta spröjsade 2- och 3-luftsfnster. Svart lamelldörr med stående panel. Kupa mot väster med svart plåt. Avtrappad gesims. Yttertrappa av gråsten. Mur mot nordväst med gulröd puts och krönt med taktegel.

K = 2, M = 2.

HEDVIG 26 från NV

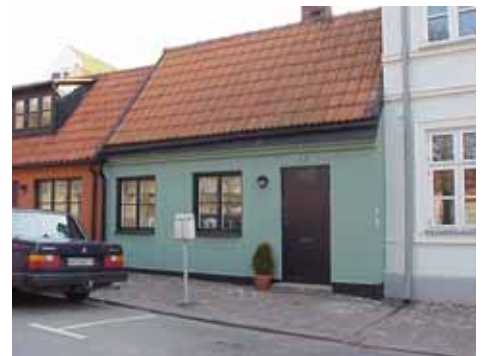
fastighet: **HEDVIG 27.**
adress: Skansgränd 3.
ålder: 1800-tal. Ombyggt 1952.
arkitekt / byggm: Karl Erikson (1952).
användning: Bostad.
antal våningar: 1½
sockel: Svart cementputs.
väggar: Grön cementputs.
tak: Sadeltak, 2-kupigt rött tegel.
detaljer: Svarta spröjsade 2-luftsfnster. Svart lamelldörr med stående panel. Avtrappad gesims. Yttertrappa av gråsten. Ståndränna.

K = 2, M = 2.

HEDVIG 27 från SV

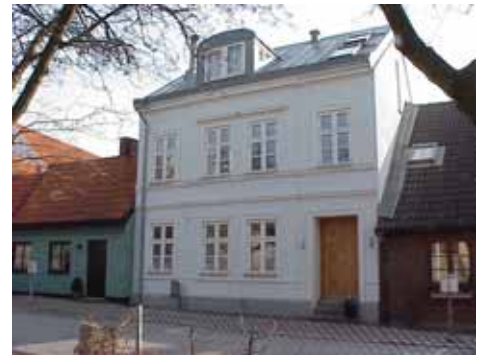
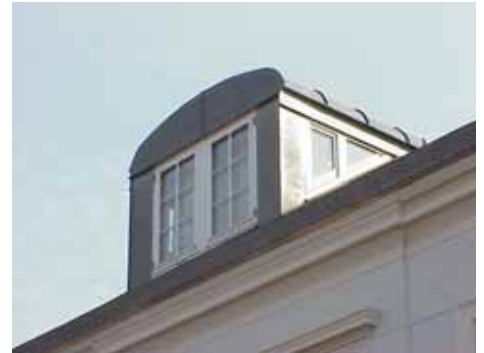
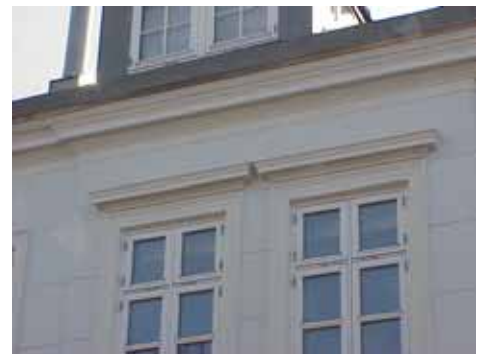
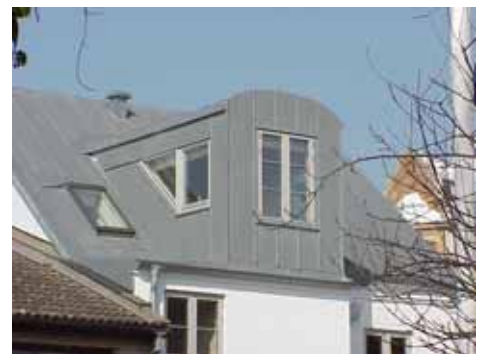
fastighet: **HEDVIG 28.**
adress: Skansgränd 5.
ålder: 1878. Ombyggt 1959, 1972.
arkitekt / byggm: Karl Erikson (1959), Ulf Söderman (1972).
användning: Bostäder.
antal våningar: 2½
sockel: Gråmålad cementputs.
väggar: Vit slät kalkputs.
tak: Sadeltak, grå plåt.
detaljer: Vita korsdelade fönster med spröjs. Pardörr i ljus ek med speglar. Svagt utkragande mittparti. Bandrustik och profilerade gördel- och bröstningsband. Profilerad gesims. Profilerade dörr- och fönsteromfattningar med kornischer i ovanvåningens mittdel. Kupor åt väster och öster med rundade tak, framdragna i liv med fasaden, klädda med grå falsad plåt. Yttertrappa av granit. Ståndränna med originellt stupörshuvud.

värdering
kulturhistoriskt (K) **K = 2(gata) 4(gård), M = 3.**
miljömässigt (M): Vackert hus med mycket välbevarad fasad, men de båda takkuporna känns påklitrade.

HEDVIG 28 från V

HEDVIG 28 från SV KUPA

HEDVIG 28 från SV LISTER

HEDVIG 28 från SO KUPA

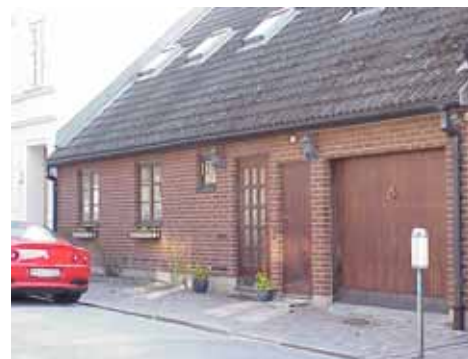
fastighet: **HEDVIG 31.**
adress: Skansgränd 7.
ålder: 1971.
arkitekt / byggm: Kjell-Åke Göransson.
användning: Bostad.
antal våningar: 1½
sockel: Grå puts.
väggar: Mörkrött fasadtegel, åt gård vit Mexitegel.
tak: Sadeltak, svart 2-kupig betongpanna.
detaljer: Brun 2-lufts spröjsade fönster. Två bruna ramdörrar, den ena smårutigt glasad. Brun garageport med stående panel. Fem takfönster åt väster.

K = 4, M = 3.

HEDVIG 31 från SV

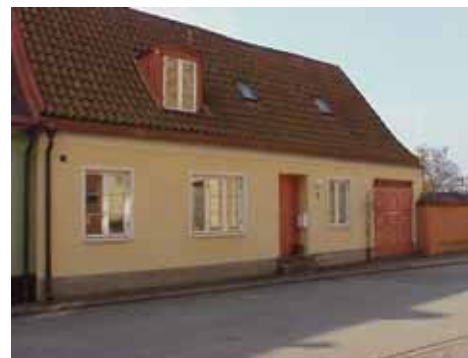
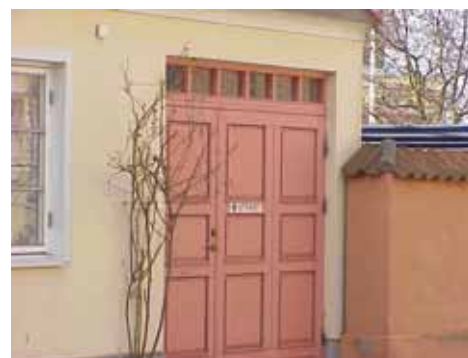
fastighet: **HEDVIG 32.**
adress: Långgatan 9.
ålder: 1800-tal. Ombyggt 1893, 1912, 1970, 1990.
arkitekt / byggm: Henrik Nilsson (1912).
användning: Bostad.
antal våningar: 1, 2 åt gård.
sockel: Grå cementputs.
väggar: Gul puts.
tak: Sadeltak, 1-kupigt rött tegel, brunbeige plåt åt gården.
detaljer: Vita hela 2- och 3-lufts fönster. Ljust röd pardörr med speglar. 3-delad ljusröd port med speglar och spröjsat överljus. Liten kupa åt norr, klädd med röd plåt. Ståndränna.

K = 3, M = 2.

HEDVIG 32 från NO

HEDVIG 32 från NO PORT
