fastighet: **INGRID 3.**
adress: Långgatan 13.
ålder: 1800-tal. Ombyggt 1930.
arkitekt / byggm:
användning: Bostad.
antal våningar: 1, åt gård 2.
sockel: Svartmålad puts.
väggar: Rosa puts.
tak: Sadeltak, 1-kupigt rött tegel.
detaljer: Blå hela fönster. Blå lamelldörr med snidade speglar, romber och blomma, och halvrunt fönster. Gråmålade utkragande dörr- och fönsteromfattningar. Ståndränna.

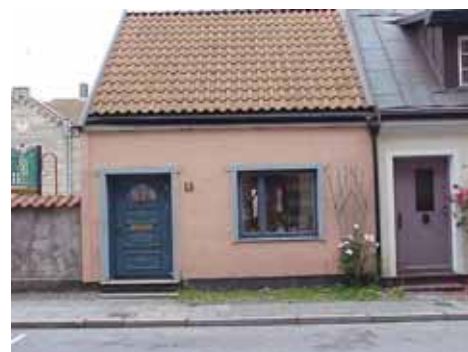
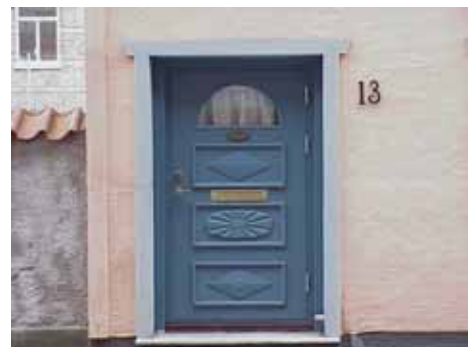
INGRID 3 från N

K = 3, M = 2.

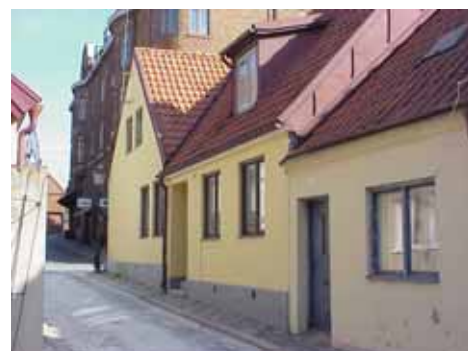
INGRID 6 från SV

fastighet: **INGRID 6.**
adress: Teatergränd 3.
ålder: 1800-tal. Ombyggt 1948.
arkitekt / byggm: Bertil Sandin (1948).
användning: Bostad.
antal våningar: 1½
sockel: Gråmålad puts.
väggar: Gul puts.
tak: Sadeltak, 1-kupigt rött tegel.
detaljer: Bruna 2-lufts fönster. Brun glasad teakdörr. Indragen entré. Enkel vit gesims. Kupa mot väster, klädd med röd plåt. Ståndränna.

K = 3, M = 2.

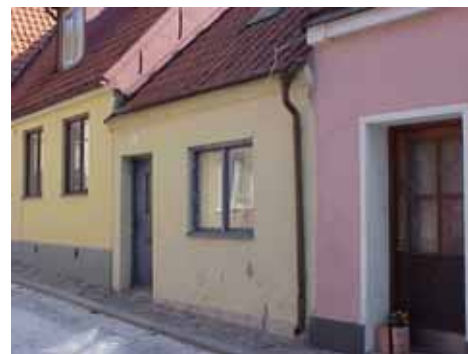
INGRID 7 från SV

fastighet: **INGRID 7.**
adress: Teatergränd 5.
ålder: 1800-tal. Ombyggt 1961.
arkitekt / byggm: K. Krüger.
användning: Bostad, för närvarande tomt.
antal våningar: 1
sockel: Cementputs, beige plastfärg.
väggar: Cementputs, gul plastfärg.
tak: Sadeltak, 2-kupigt rött tegel.
detaljer: Blått 2-lufts fönster. Blå glasad lamelldörr. Enkel rak taklist. Ståndränna.

K = 3, M = 2.

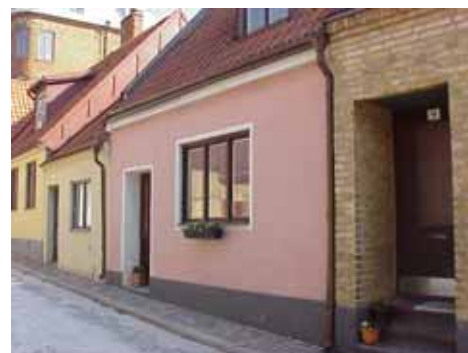
INGRID 8 från SV

fastighet: **INGRID 8.**
adress: Teatergränd 7.
ålder: 1800-tal. Ombyggt 1916, 1955.
arkitekt / byggm: Henrik Nilsson (1916).
användning: Bostad.
antal våningar: 1½
sockel: Gråmålad cementputs.
väggar: Rosa cementputs.
tak: Sadeltak, 2-kupigt rött tegel.
detaljer: Brun 3-lufts fönster. Brun glasad lamelldörr. Vita dörr- och fönsteromfattningar. Kupa mot väster, klädd med brun plåt. Enkel vit taklist. Ståndränna.

K = 3, M = 2.

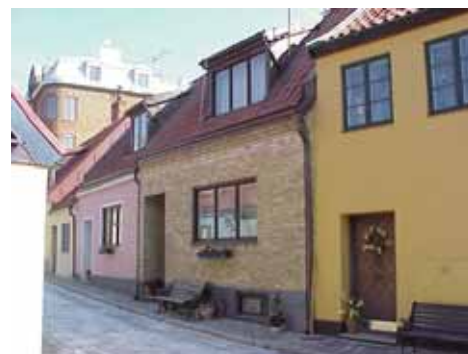
INGRID 9 från SV

fastighet: **INGRID 9.**
adress: Teatergränd 9.
ålder: 1800-tal. Ombyggt 1951.
arkitekt / byggm: Å. Lindén (1951).
användning: Bostad.
antal våningar: 1½
sockel: Gråmålad cementputs.
väggar: Gult fasadtegel.
tak: Sadeltak, 2-kupigt rött tegel.
detaljer: Brun 3-lufts fönster. Brun glasad lamelldörr. In-
dragen entré. Kupa mot väster, klädd med brun
plåt. Avtrappad gesims. Ståndränna.

K = 4, M = 2.
Borde vara putsat.

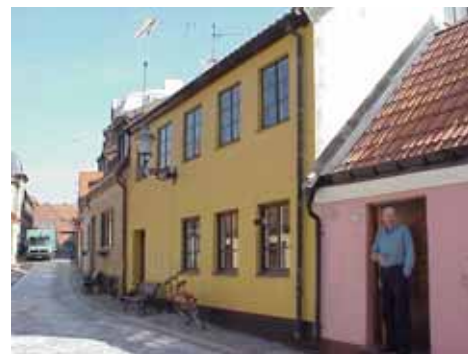
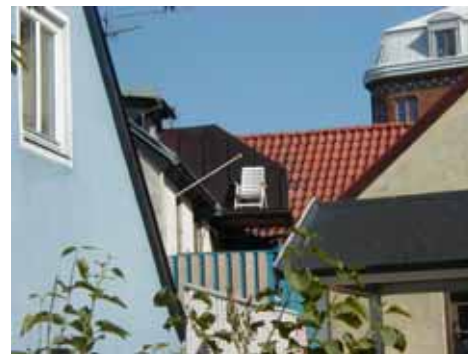
INGRID 10 från SV

fastighet: **INGRID 10.**
adress: Teatergränd 11.
ålder: 1860. Ombyggt 1967, 1969.
arkitekt / byggm: Ulf Söderman (1967 och 1969).
användning: Bostad.
antal våningar: 2
sockel: Svartmålad puts.
väggar: Gul cementputs.
tak: Sadeltak, 1-kupigt rött tegel.
detaljer: Bruna 2-lufts spröjsade fönster, innerrutor smårutat blyspröjsade. Brun diagonalrutad teakdörr.

K = 3, M = 4.
Avviker från helheten med sina två våningar.

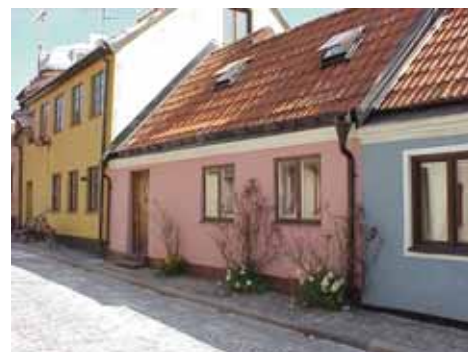
INGRID 11 från SV

fastighet: **INGRID 11.**
adress: Teatergränd 13.
ålder: 1800-tal. Ombyggt 1974.
arkitekt / byggm:
användning: Bostad.
antal våningar: 1½
sockel: Brunmålad puts.
väggar: Rosa cementputs.
tak: Sadeltak, 2-kupigt rött tegel.
detaljer: Bruna 2-lufts fönster. Brun lamelldörr i ädelträ med rutmönster och litet fönster. Vitmålad profile-rad gesims.

K = 3, M = 2.

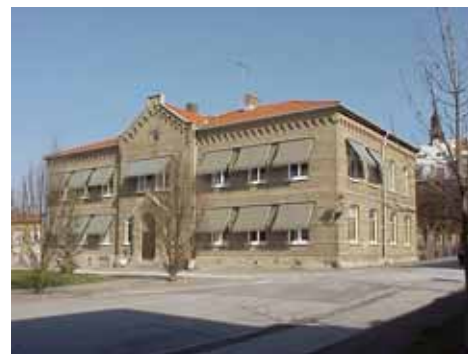
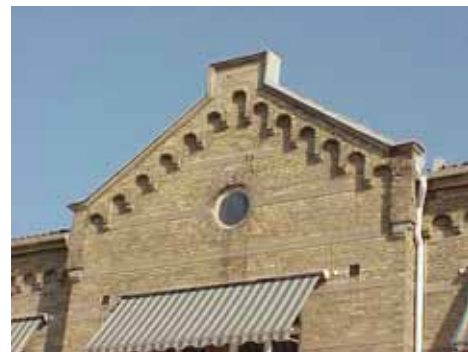
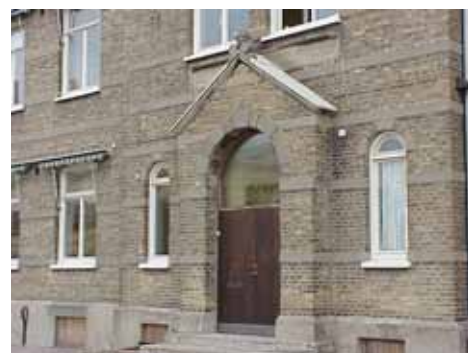
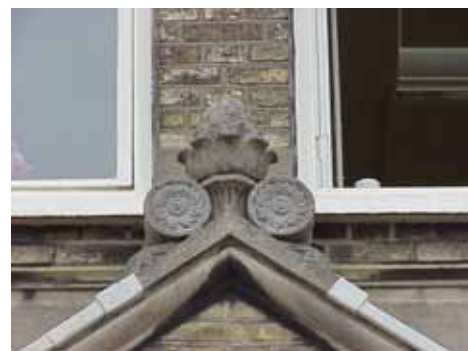
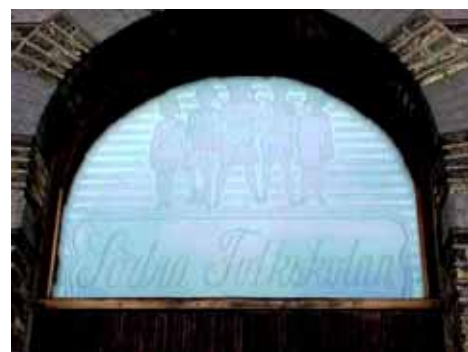
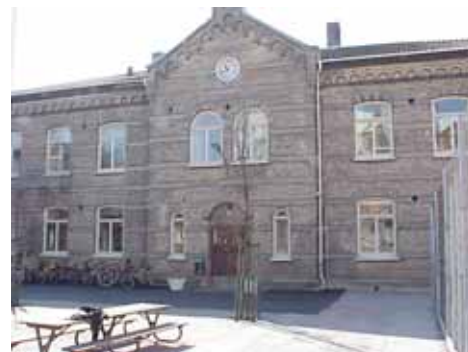
INGRID 14 A från SO

fastighet: **INGRID 14, hus A. Södra skolan.**
adress: Skansgatan 24.
ålder: 1874. Ombyggt 1924, 1944, 1950, 1994.
arkitekt / byggm: Karl Erikson (1924), Rune Welin (1944 och 1950), Mats Persson (1994).
användning: Skola.
antal våningar: 2
sockel: Grå cementputs.
väggar: Grågult tegel, fogstruket.
tak: Flackt valmat tak, 1-kupigt rött tegel.
detaljer: Vita 2-lufts-fönster med rundade överbågar. Brun pardörr med stående panel och etsat överljus, med fem glada skolbarn och "Södra Folkskolan" i skrivstil. Brun glasad pardörr mot gård. Mot söder och norr mittrisalit med trekantigt gavelparti och rundbågade fönster. Portal med sadeltak, krönt av lotusblomma och voluter i cement. Horisontella band av cementputs över hela fasaden. Stickerbågar med tegel och putspartier. Profilerad gäms i cement. Rundbågsfris under taklisten, uppbyggen av små cementkonsoler. Yttertrappa av kalksten. Stora markiser, som döljer den vackra fasaden.

K = 1, M = 1.

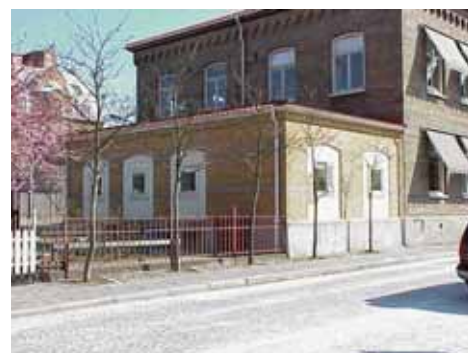
INGRID 14 B från SV

fastighet: **INGRID 14, hus B. Södra skolan.**
adress: Skansgatan 24.
ålder: 1994.
arkitekt / byggm: Mats Persson.
användning: Skola.
antal våningar: 1
sockel: Grå cementputs.
väggar: Gult tegel.
tak: Flackt valmat tak, 1-kupigt rött tegel.
detaljer: Vitputsade fönstermarkeringar med små vita 1-lufts-fönster. Stickbågar med grå putspartier. Två horisontella band i rusticerad puts. Avtrappad gesims med tandsnittsfris.

värdering
kulturhistoriskt (K)
miljömässigt (M): **K = 5, M = 4.**
En hygglig kompromiss mellan anpassning till omgivningen och skyddsrummets funktionskrav, men ur kulturmiljösynpunkt borde det aldrig ha byggts.

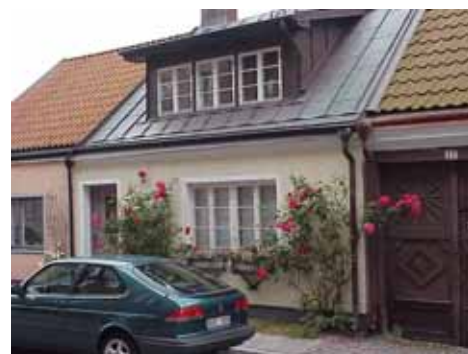
INGRID 15 från NV

fastighet: **INGRID 15.**
adress: Långgatan 15.
ålder: 1800-tal. Ombyggt 1908, 1968.
arkitekt / byggm:
användning: Bostad.
antal våningar: 1½
sockel: Grå cementputs.
väggar: Gul spritputs.
tak: Sadeltak, svart falsad plåt.
detaljer: Vitt 4-lufts spröjsat fönster. Grålila glasad lamell-dörr. Vita slätputsade dörr- och fönsteromfattningar. Kupa mot norr, klädd med svart plåt. Vit profilerad gesims. Ståndränna.

värdering
kulturhistoriskt (K)
miljömässigt (M): **K = 3, M = 2.**

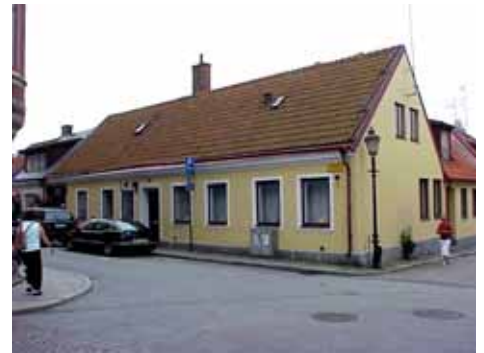
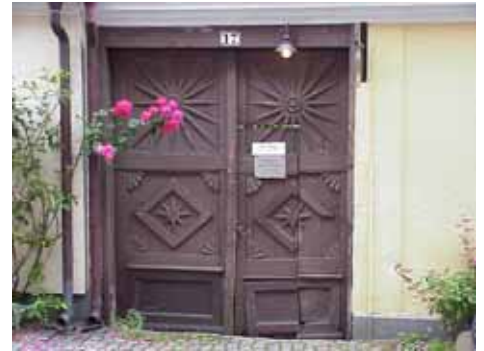
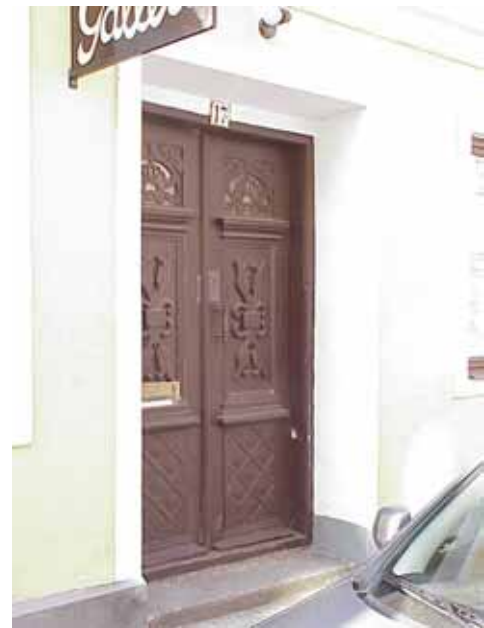
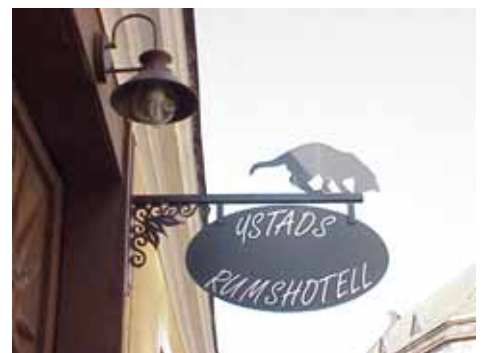
INGRID 16 A från NV

fastighet: **INGRID 16, hus A.**
adress: Långgatan 17.
ålder: 1800-tal. Ombyggt 1948.
arkitekt / byggm: Bertil Sandin (1948).
användning: Rumshotell och galleri.
antal våningar: 1½
sockel: Gråmålad puts.
väggar: Gul cementputs.
tak: Sadeltak, 1-kupigt rött tegel.
detaljer: Bruna 1-lufts fönster. Brunmålad vacker gammal pardörr med snidade speglar och utskuret ljustinsläpp. Brun gammal dubbelpart med gångdörr, med skurna speglar med solar, romber och snäckmotiv. Vita släta dörr- och fönsteromfattningar. Vit profilerad gesims. Stådränna.

värdering
kulturhistoriskt (K) **K = 2, M = 2.**
miljömässigt (M): Borde ha andra fönster.

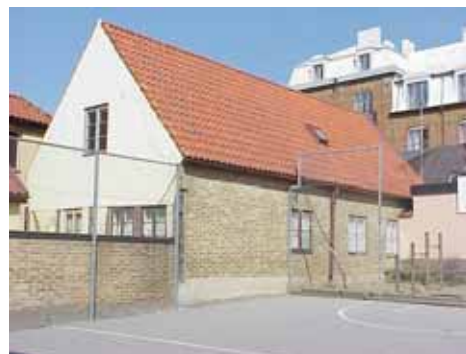
INGRID 16 B från SO

fastighet: **INGRID 16, hus B.**
adress: Långgatan 17.
ålder: 1800-tal. Ombyggt 1953.
arkitekt / byggm: Tage Billgren (1953).
användning: Rumshotell.
antal våningar: 1½
sockel: Grå cement.
väggar: Gult tegel åt öster, gul puts åt söder.
tak: Sadeltak, 1-kupigt rött tegel.
detaljer: Bruna och grå 2-lufts spröjsade fönster.

K = 4, M = 3.

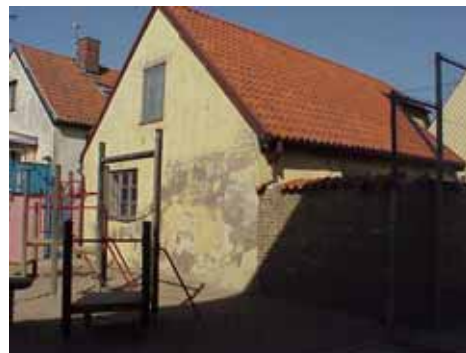
INGRID 16 C från SO

fastighet: **INGRID 16, hus C.**
adress: Långgatan 17.
ålder: 1800-tal.
arkitekt / byggm:
användning: Rumshotell.
antal våningar: 1½, delvis 2.
sockel:
väggar: Gul puts.
tak: Sadeltak, 1-kupigt rött tegel.
detaljer: Bruna fönster, olika storlekar och spröjsningar.

K = 3, M = 3.

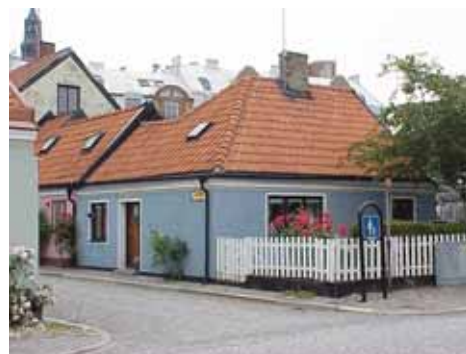
INGRID 18 från SV

fastighet: **INGRID 18.**
adress: Teatergränd 15.
ålder: 1800-tal. Ombyggt 1947.
arkitekt / byggm:
användning: Bostad.
antal våningar: 1
sockel: Svartmålad puts.
väggar: Blå spritputs.
tak: Valmat, 2-kupigt rött tegel.
detaljer: Bruna 2- och 3-lufts fönster. Brun glasad lamell-dörr. Vita dörr- och fönsteromfattningar. Vitmålad profilerad gesims.

K = 2, M = 2.
