fastighet: **INGVAR 1, hus A.**  
adress: Lilla Östergatan 11.  
ålder: ca 1850. Ombyggt 1898, 1910, 1962, 1989.  
arkitekt / byggm: Gustaf Hansson (1910), Kai Krüger (1962), Roger Stigson (1989).  
användning: Kontor (ABF).  
antal våningar: 1 och 2.  
sockel: Grå cementputs.  
väggar: Gul puts, vita dörr- och fönsteromfattningar.  
tak: Sadeltak och mansardtak, brun falsad slätplåt.  
detaljer: Blåa 2- och 3-luftsfnster. Pardörr med speglar och fönster, blåmålad med vit dekor. Blåmålad port med pärlspont i fiskbensmönster. Ovanvåningen något utkragande mot söder. Profilerad gesims. Liten kupa åt söder. Ståndränna.

**värdering**  
**kulturhistoriskt (K)**  
**miljömässigt (M):** **K = 4, M = 2 (1-våningsdelen) 4 (2-våningsdelen).**

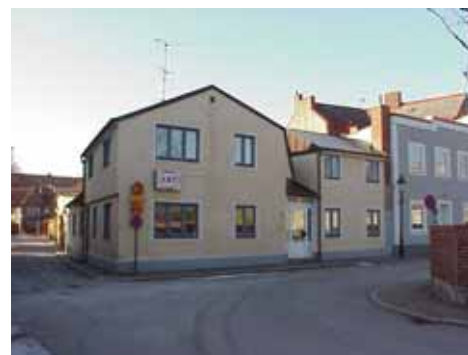
INGVAR 1 A och B från O

fastighet: **INGVAR 1, hus B.**  
adress: Snedgränd 5.  
ålder: ca 1850. Ombyggt 1910, 1962, 1989.  
arkitekt / byggm: Gustaf Hansson (1910), Kai Krüger (1962), Roger Stigson (1989).  
användning: Kontor (ABF).  
antal våningar: 2  
sockel: Grå cementputs.  
väggar: Gul puts, vita fönsteromfattningar.  
tak: Sadeltak, brun falsad slätplåt.  
detaljer: Blåa 2-luftsfnster. Entréparti i en våning mellan hus A och B, med glasad dörr och sidoljus, vit panel i bröstningen. Vitmålad gesims, ståndränna.

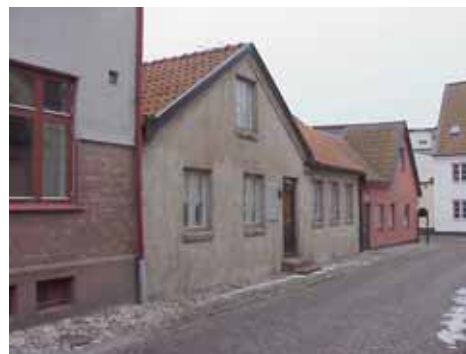
INGVAR 2 från NV

fastighet: **INGVAR 2.**  
adress: Kvarngränd 4.  
ålder: Ombyggt 1894, 1917, 1981 (helt ombyggt).  
arkitekt / byggm: Henrik Nilsson (1917).  
användning: Bostad.  
antal våningar: 1  
sockel: Grå puts.  
väggar: Grå puts. (Under renovering, ska troligen målas eller kalkas.)  
tak: Sadeltak, rött 1-kupigt tegel.  
detaljer: Gråmålade spröjsade 2-lufts-fönster. Brun glasad trädörr. Utkragande solbänkar, avtrappad gesims.  
Tidigare fanns fyra små bostäder i huset.

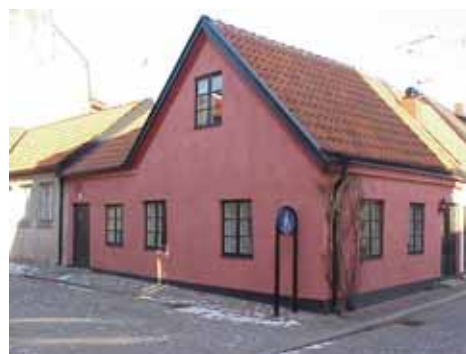
INGVAR 3 från SV

fastighet: **INGVAR 3.**  
adress: Lilla Östergatan 7, Kvarngränd 2.  
ålder: 1826 (enl. brandförsäkringsbrev), ev. äldre. Ombyggt 1932, 1977.  
arkitekt / byggm: Sture Persson (1932), Sigbritt Engström (1977).  
användning: Bostad.  
antal våningar: 1½  
sockel: Svart puts.  
väggar: Röd slätputs.  
tak: Sadeltak, 2-kupigt rött tegel.  
detaljer: Svarta 2-lufts spröjsade fönster. Grön vacker pardörr med speglar och råglas. Grön gammal pardörr med liggande pärlspontpanel och små fönster. Enkel gesims, stådränna.

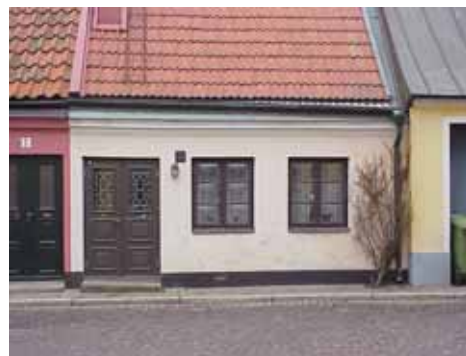
INGVAR 4 från S

fastighet: **INGVAR 4.**  
adress: Lilla Östergatan 9.  
ålder: 1827 eller äldre. Ombyggt 1899.  
arkitekt / byggm:  
användning: Bostad.  
antal våningar: 1  
sockel: Grå cementputs.  
väggar: Vit slätputs.  
tak: Sadeltak, 2-kupigt rött tegel.  
detaljer: Brunna 2-lufts spröjsade fönster med buktiga rutor.  
Brun pardörr med speglar och blyspröjsat glas.  
Enstegs yttertrappa av granit. Enkel gesims,  
ståndränna.

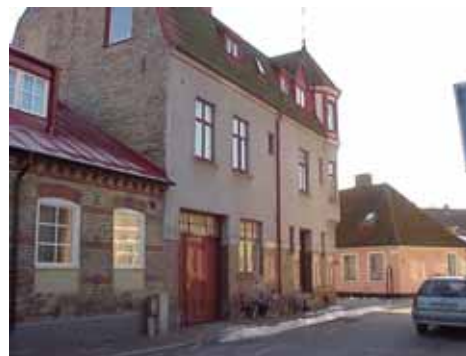
INGVAR 5 från NO

fastighet: **INGVAR 5.**  
adress: Trädgårdsgatan 6.  
ålder: 1914. Ombyggt 1916, 1958.  
arkitekt / byggm: Henrik Nilsson. Karl Eriksson (1958).  
användning: Bostäder.  
antal våningar: 2½  
sockel: Huggen granit.  
väggar: Grå cementputs, undre del i brunt kakel, gavlar och gårdssida i gult tegel.  
tak: Mansardtak, rött 1-kupigt tegel.  
detaljer: Röda fönster i olika storlekar, några med spröjs i ovanrutorna. Brun trädörr med stående panel och ovanljus. Röd tredelad port med speglar och spröjsat överljus. Rundat hörn med burspråk krönt av torn med spira. Små takkupor i rött trä, olika utformning.

Understryker variationen i innerstaden och balanserar 2-våningshuset mittemot.

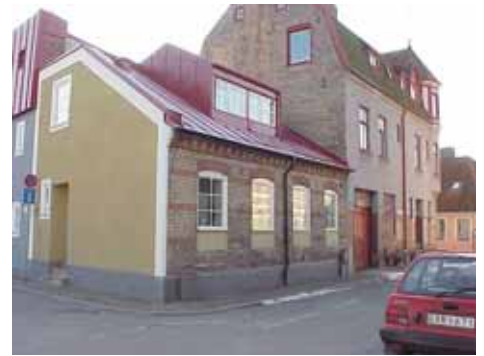
INGVAR 6 A från NO

fastighet: **INGVAR 6, hus A.**  
adress: Trädgårdsgatan 8.  
ålder: 1885, byggt som smedja. Ombyggt 1939, 2002.  
arkitekt / byggm: Oscar Isberg (1939).  
användning: Kontor, bostad.  
antal våningar: 1½  
sockel: Grå cementputs.  
väggar: Gult tegel med mönster i rött mot norr, gavel i gulgrön puts med vit dekor.  
tak: Pulpettak, röd falsad slätplåt.  
detaljer: Vita spröjsade fönster, fyllning under putsad. Vit glasad trädörr. Stor plåtklädd kupa med fyrdelade fönster. Avtrappad taklist med sågtandsnitt.

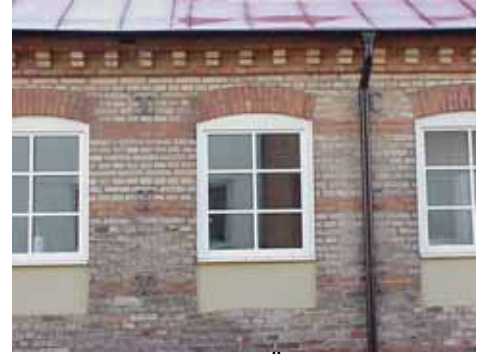
INGVAR 6 A från N FÖNSTER

**värdering**  
**kulturhistoriskt (K)** **K = 4, M = 4.**  
**miljömässigt (M):** Norrfasaden är visserligen bevarad, men förvanskad av de nya fönstren och den stora kupan.

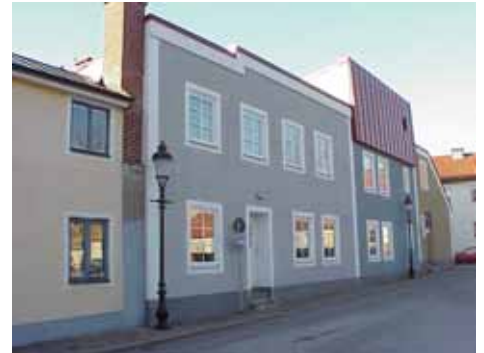
INGVAR 6 B från SO

fastighet: **INGVAR 6, hus B.**  
adress: Snedgränd 7.  
ålder: Södra delen 1923, byggt som stall. Norra delen äldre, påbyggt 1924 med kylskepp. Ombyggt 1937.  
arkitekt / byggm: Henrik Nilsson (1923 och 1924). Karl Eriksson (1937).  
användning: Kontor, bostad.  
antal våningar: 2 och 3.  
sockel: Gråmålad puts.  
väggar: Blå och grå slätputs med vita kanter.  
tak: Pulpettak, röd falsad plåt. Hela tredje våningen plåtklädd.  
detaljer: Vita spröjsade fönster. Vit glasad trädörr.
