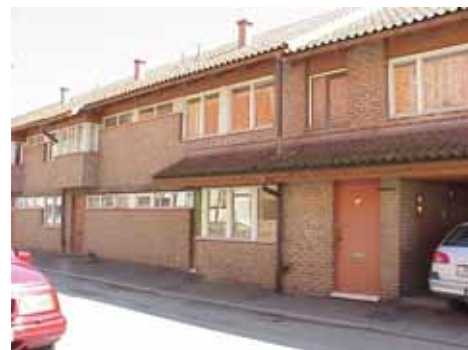
RAGNHILD 1 och 10-11 från NV

fastighet: **RAGNHILD 1.**
adress: Långgatan 19 G.
ålder: 1975.
arkitekt / byggm: Nilsson & Persson.
användning: Bostad.
antal våningar: 2
sockel: Grå cementputs.
väggar: Rött tegel, utdraget fogbruk.
tak: Sadeltak, rött 1-kupigt tegel.
detaljer: Vita hela fönster. Röd lamellörr. Infart till underjordiskt garage utgör halva bottenvåningen. Markant tegelklätt skärmtak över entrén, som är framdragen, och garagenerfarten.

värdering
kulturhistoriskt (K) **K = 3, M = 3.**
miljömässigt (M): Ett markant modernt hus, som dock är anpassat vad gäller skala och materialval.

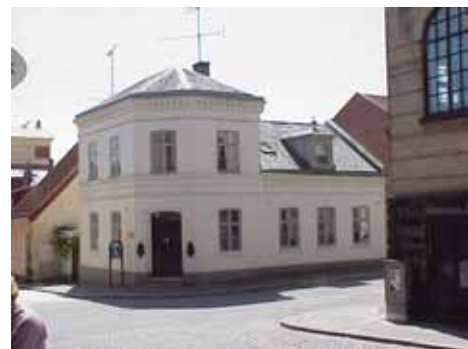
RAGNHILD 2 från NO

fastighet: **RAGNHILD 2.**
adress: Teatergränd 4.
ålder: 1890. Ombyggt 1960, 1969.
arkitekt / byggm: Peter Boisen (?) Sven-Göran Johansson (1960), Ulf Söderman (1969).
användning: Bostad.
antal våningar: 2, delvis 1½.
sockel: Gråmålad puts.
väggar: Vitkalkat fogstruket tegel.
tak: Sadeltak, valmat över hörn. Grå skiffer, eller eternit i skifferformat.
detaljer: Grå korsdelade spröjsade fönster med svagt rundad ovankant. Mörkbrun pardörr med speglar och överljus. Mörkbrun brädport med gamla hängslor och dörrvred. Avtrappad gesims med dubbelt tandsnitt. Gördelband och bröstningslist där varannan sten dragits in i flera skift. Solbänkar. Elegant takkupa i grå plåt mot norr med dekorationer runt fönstret, valmat plåttak och takknopp med spira. Ståndränna. Yttertrappa med klinker.

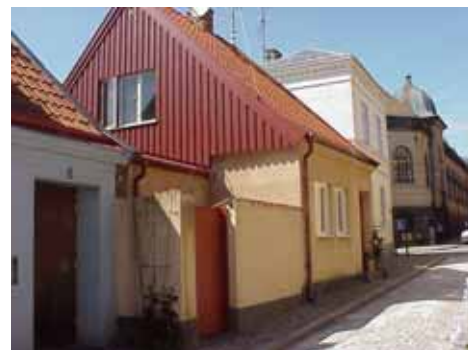
RAGNHILD 3 från SO

fastighet: **RAGNHILD 3.**
adress: Teatergränd 6.
ålder: 1800-tal. Ombyggt 1958.
arkitekt / byggm: Karl Erikson (1958).
användning: Bostad.
antal våningar: 1½
sockel: Grå puts.
väggar: Gul spritputs.
tak: Sadeltak, rött 1-kupigt tegel, på farstu valmat tak av röd plåt.

detaljer: Vita 2-lufts fönster. Röd pardörr med fönster och skurna speglar med romber och blomma. Röd-målad brädport i mur. Avtrappad gesims. Röd-brun lockpanel på gavelspets mot söder. Kupa mot gården, klädd med röd plåt. Ståndränna. Yttertrappa med klinker.

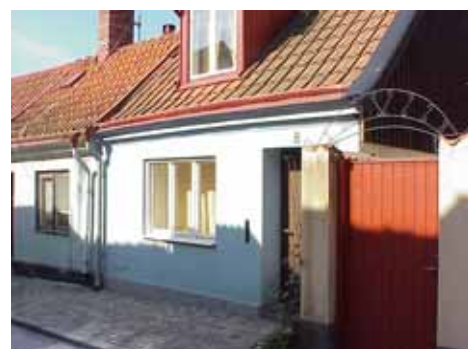
RAGNHILD 4 från NO

fastighet: **RAGNHILD 4.**
adress: Teatergränd 8.
ålder: 1800-tal. Ombyggt 1934, 1948.
arkitekt / byggm: S. Persson (1934), Bertil Nordström (1948).
användning: Bostad.
antal våningar: 1½
sockel: Ljusgrå puts.
väggar: Ljusblå cementputs.
tak: Sadeltak, 2-kupigt rött tegel.
detaljer: Vitt 3-lufts fönster. Brun teakdörr. Profilerad gesims. Mörkbrun locklistpanel på gavelspets. Kupa mot öster, klädd med röd plåt. Ståndränna.

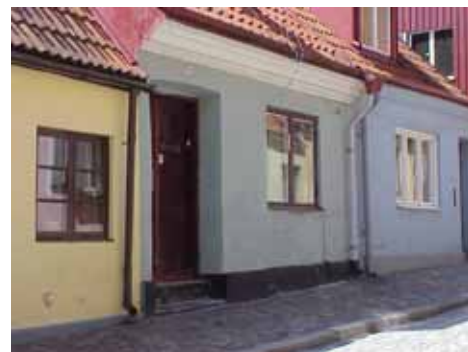
RAGNHILD 5 från SO

fastighet: **RAGNHILD 5.**
adress: Teatergränd 8.
ålder: 1800-tal. Ombyggt 1937.
arkitekt / byggm: S. Persson (1937).
användning: Bostad.
antal våningar: 1½
sockel: Svartmålad puts.
väggar: Ljusgrön kalkputs.
tak: Sadeltak, rött 1-kupigt tegel.
detaljer: Brunt 2-lufts fönster. Brunröd boardklädd pardörr med små fönster. Kraftig vit profilerad gesims. Ståndränna. Yttertrappa av kalksten. Takkupa mot gård.

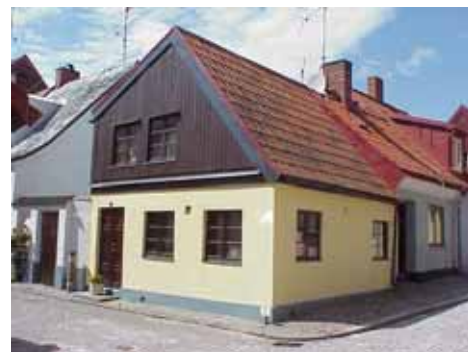
RAGNHILD 6 från SO

fastighet: **RAGNHILD 6.**
adress: Harmonigatan 2.
ålder: Troligen 1700-tal.
arkitekt / byggm:
användning: Bostad.
antal våningar: 1½, 2 mot gård.
sockel: Gråblå cementputs.
väggar: Gul puts, vit mot gård.
tak: Sadeltak, 2-kupigt rött tegel, gul korrugerad plåt mot gård..
detaljer: Små bruna 2-lufts spröjsade fönster. Brun pardörr med speglar. Taklist av trä. Yttertrappa av kalksten.

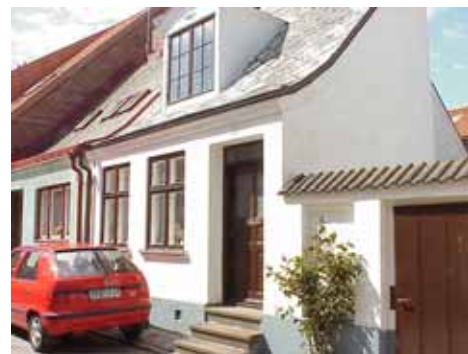
RAGNHILD 7 från SO

fastighet: **RAGNHILD 7.**
adress: Harmonigatan 4.
ålder: 1800-tal. Ombyggt 1929.
arkitekt / byggm:
användning: Bostad.
antal våningar: 1½
sockel: Gråblå cementputs.
väggar: Vit cementputs.
tak: Utvinklat sadeltak, gråa eternitplattor.
detaljer: Brunna korsdelade fönster. Brun spegeldörr med råglasrutor och spröjsat överljus. Takkupa med rundat tak och facettdekor, klädd med vit plåt. Profilerad gesims. Ståndränna.

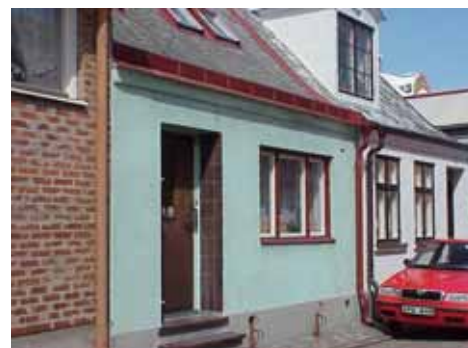
RAGNHILD 8 från SV

fastighet: **RAGNHILD 8.**
adress: Harmonigatan 6.
ålder: 1800-tal. Ombyggt 1946.
arkitekt / byggm: Bertil Sandin (1946).
användning: Bostad.
antal våningar: 1½
sockel: Gråmålad cementputs.
väggar: Grön spritputs.
tak: Utvinklat sadeltak, gråa eternitplattor.
detaljer: 3-lufts fönster med röd karm och vita bågar. Brun lamelldörr med fönster. Enkel gesims. Ståndränna. Dörröppning och yttertrappa klädda med röd-brun klinker.

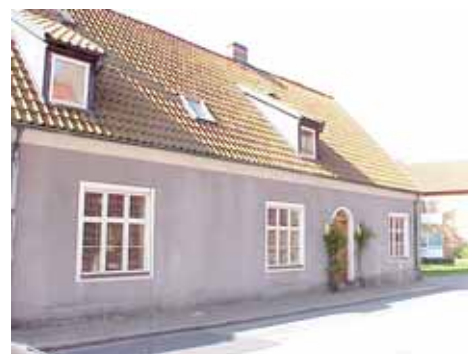
RAGNHILD 9 A från NO

fastighet: **RAGNHILD 9, hus A.**
adress: Långgatan 21.
ålder: tidigt 1700-tal. Ombyggt 1943, 1944, 1975.
arkitekt / byggm: Karl Erikson (1943 och 1944), Nilsson & Persson (1975).
användning: Bostad.
antal våningar: 1½, delvis 2 åt gård.
sockel: Grå puts.
väggar: Ljusgrå spritputs.
tak: Sadeltak, 1-kupigt rött tegel.
detaljer: Vita fönster, dels 2-lufts, dels med 9 rutor. Klarlackerad pardörr med speglar och segmentformat spröjsat överljus. Klarlackerad garageport med stående ribbor. Vita dörr- och fönsteromfattningar. Vit profilerad gesims. Två små kupor åt norr och en åt söder, med tegeltak och klädda med svart plåt. Yttertrappa av sten.

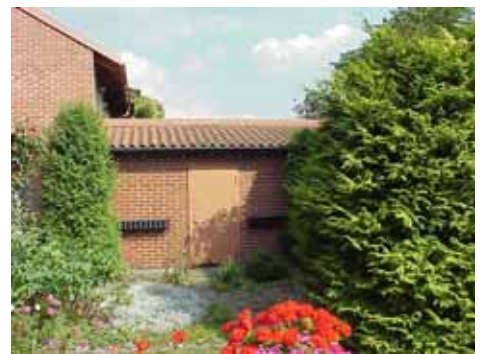
RAGNHILD 9 B från V

Rött tegel.

Pulpettak, rött 1-kupigt tegel.

Gulbrun plåtdörr.

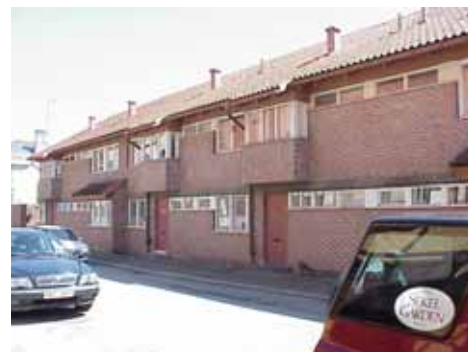
RAGNHILD 12-14 från NV

fastighet: **RAGNHILD 10 – 14.**
adress: Långgatan 19 B – F.
ålder: 1975.
arkitekt / byggm: Nilsson & Persson.
användning: Bostad.
antal våningar: 2
sockel: Grå cementputs.
väggar: Rött tegel, utdraget fogbruk.
tak: Sadeltak, rött 1-kupigt tegel.
detaljer: Vita hela fönster. Röd eller grön lamelldörr. Bur-
språk antingen i bottenvåningen eller på ovanvå-
ningen. Markant tegelklätt skärmtak över bur-
språk och entré. Mörkbrun lockpanel på gavel-
spets på Ragnhild 14.

värdering **K = 3, M = 3.**
kulturhistoriskt (K) Markant moderna hus, som dock är anpassade
miljömässigt (M): vad gäller skala och materialval.

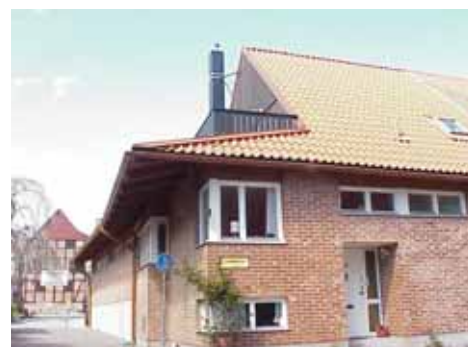
RAGNHILD 15 från S

fastighet: **RAGNHILD 15.**
adress: Harmonigatan 22.
ålder: 1975. Ombyggt 1994.
arkitekt / byggm: Nilsson & Persson (nybyggnad och 1994).
användning: Bostad.
antal våningar: 1½, och med hög källarvåning.
sockel: Grå cementputs.
väggar: Rött tegel, utdraget fogbruk.
tak: Sadeltak, rött 1-kupigt tegel.
detaljer: Vita hela fönster. Vit lamelldörr. Mörkbrun lock-
panel på gavelspets. Balkong av mörkbrunt trä åt
väster.

värdering **K = 3, M = 3.**
kulturhistoriskt (K) Ett markant modernt hus, som dock är anpassat
miljömässigt (M): vad gäller skala och materialval.

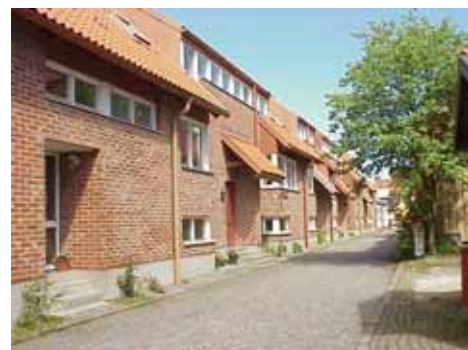
RAGNHILD 15-22 från SV

fastighet: **RAGNHILD 16 – 22.**
adress: Harmonigatan 8 – 20.
ålder: 1975.
arkitekt / byggm: Nilsson & Persson.
användning: Bostad.
antal våningar: 1½, delvis 2, och med hög källarvåning.
sockel: Grå cementputs.
väggar: Rött tegel, utdraget fogbruk.
tak: Sadeltak, rött 1-kupigt tegel.
detaljer: Vita hela fönster. Röda lamelldörrar. Markanta
tegelklädda skärmtak över entréerna.

värdering **K = 3, M = 3.**
kulturhistoriskt (K) Markant moderna hus, som dock är anpassade
miljömässigt (M): vad gäller skala och materialval.
