fastighet: **YNGVE NORRA 5, hus A.**
adress: Klostergatan 12, Hospitalsgatan 2.
ålder: 1958. Ombyggt 1981, 1992.
arkitekt / byggm: Rune Welin. Nilsson & Persson (1981 och 1992).
användning: Kontor och samlingsrum (församlingshem).
antal våningar: 2½, dessutom hög källarvåning åt öster och söder.
sockel: Huggen granit.
väggar: Rött tegel, korsvirke med mörkbrun timra på sydgavel.
tak: Sadeltak, rött 1-kupigt tegel.
detaljer: Vita spröjsade fönster. Lätt indragna väggpartier ger korsvirkesmönster på långväggarna. Gavelspets klädd med brun panel. Balkong i mörkbrunt trä på träkonsoler mot söder. Fyra små kopparklädda kupor mot väster, två större panelklädda mot öster.

YNGVE NORRA 6, hus A.

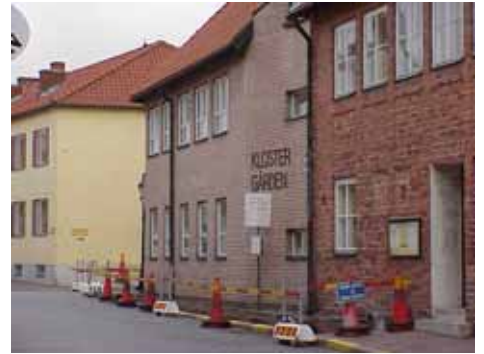
YNGVE N. 5 B från S

fastighet: **YNGVE NORRA 5, hus B.**
adress: Klostergatan 12, Hospitalsgatan 2.
ålder: 1982. Ombyggt 1992.
arkitekt / byggm: Nilsson & Persson (även 1992).
användning: Kontor och samlingsrum (församlingshem).
antal våningar: 2½
sockel: Grå cement.
väggar: Rött tegel, smala stenar med mycket breda fogar.
tak: Sadeltak, halvvalmat. Rött 1-kupigt tegel.
detaljer: Vita 2- och 3-delade fönster. Vita, glasade stålramdörrar. Stor veranda åt öster med spröjsade fönster och tegelbröstning runt om, pulpettak av svart falsad plåt.

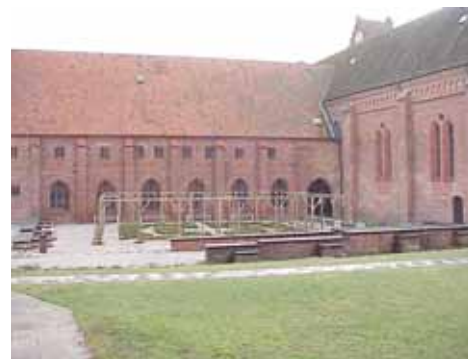
YNGVE N. 6 A från V

Rött tegel.
Sadeltak, rött 1-kupigt tegel.
Bruna, blyspröjsade fönster. På bottenvåningen stora, spetsbågade, indelade med träkarmar mot väst, med rundat formtegel mot öst. Fönsteromfattningar i formtegel. På ovanvåningen små 2-lufts-fönster. Strävpelare med taktegelavtäckning. Trappstegsgavel åt norr med rikliga blindingar. På östfasaden närmast kyrkan syns spår av den trappa som förde från munkarnas dormatorium till kyrkans kor.

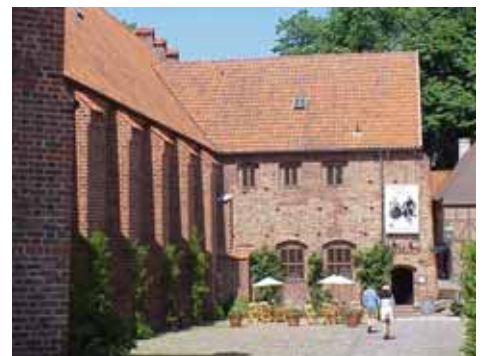
YNGVE N. 6 B från S

Rött tegel, på östgavel korsvirke med svart timra och putsade, gulkalkade fyllningar.

Bruna, blyspröjsade fönster i olika storlekar. Låg, brunsvart bräddörr med smidda hängslor. Strävpelare. Yttertrappa av tegel.

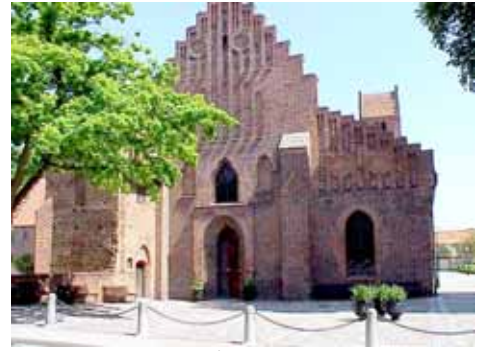
YNGVE N. 6 C från V

fastighet: **YNGVE NORRA 6, hus C.**
adress: S:t Petri kyrkoplan.
ålder: 12-1400-tal.
arkitekt / byggm:
användning: Kyrka, utställningslokal.
antal våningar: 1
sockel:
väggar: Rött tegel.
tak: Sadeltak, pulpettak på sidoskeppet. Rött 1-kupigt tegel.

detaljer: Höga blyspröjsade spetsbågade fönster, över porten med trepassbåge. Snidad träport med gamla beslag. Trappstegsgavlar med rikliga blinderingar. Gesims av rundat formtegel. Fris med trepassbågar, åt norr även med sågtandsnitt. Strävpelare med taktegelavtäckning. Klocktorn med sadeltak, trappstegsgavlar och blinderingar.
