Enkelt avhjälpta hinder

Undanröjande av enkelt avhjälpta hinder till och i lokaler dit allmänheten har tillträde och på allmänna platser
BFS 2003:19 HIN 1

2006-12-15

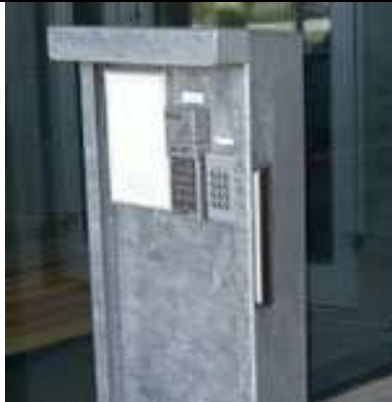
Bild: Porttelefon och dörrautomatik

Porttelefoner och manöverdon till exempelvis dörröppnare och ringklockor bör i höjd- och sidled placeras så att även personer i rullstol eller rollator kan använda dem utan att träffas av dörrbladet.
Manöverdon bör placeras så att de lätt kan nå från rullstol.
Brist på bilden: Manöverdonen på bilden har bristande kontrastmarkering.

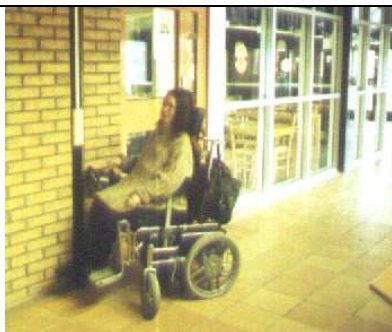
Bild: Høgt placerad armbågskontakt

En **lämplig placering** är med centrum 800 mm över golv/mark och minst 700 mm, gärna 1000 mm från hörn.
Manöverdon bör kontrastmarkeras, områden där dörrar slås upp markeras alt. att dörrar förses med **säkerhetssensorer**.

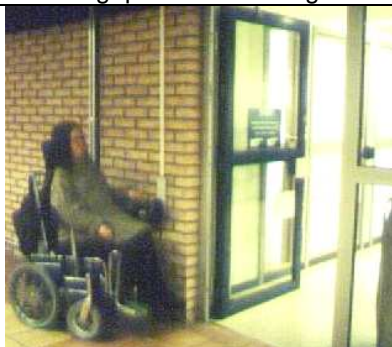
Bild: Rätt placerad armbågskontakt

Armbågskontakt för dörrautomatik placerad på rätt höjd, vilket innebär man kan nå den med armbåge eller hand utan att behöva lyfta armen.

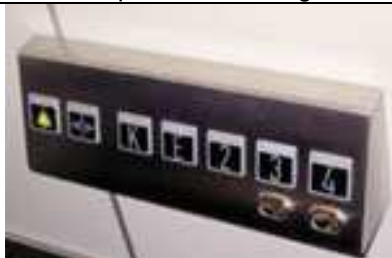
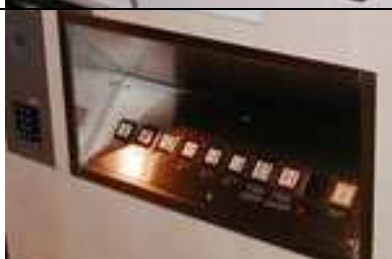
Bilder: Bra utformade hisspaneler

Hisspanel bör sitta på höjden 0,8-1,0 m över golv samt minst 0,7 m från hörn.
Hissknappar som är utvinklade i ca 45 grader är lättare att använda för personer med nedsatt handfunktion. Hissknappar bör ha text med upphöjd relief och punktskrift. Utgångsknappen bör ha mot omgivningen avvikande form och ljushet.

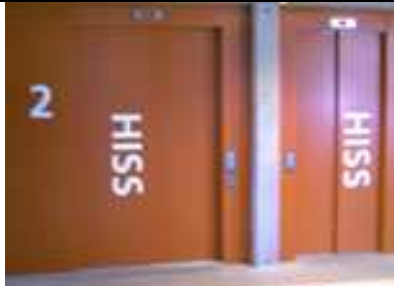
<p>Strategiska punkter t ex ytterdörrar, manöverdon, hissdörrar, receptionsdiskar, informationsställen, nödutgångar och trapphus bör kontrastmarkeras så att synsvaga och personer med utvecklingsstörning lättare kan orientera sig.</p> <p>Kontrastmarkeringar kan exempelvis uppnås med avvikande material och ljushetskontrast. En ljushetskontrast på minst 0,40 enligt NCS (Natural Colour System) gör det möjligt för många synsvaga att uppfatta en markering.</p>

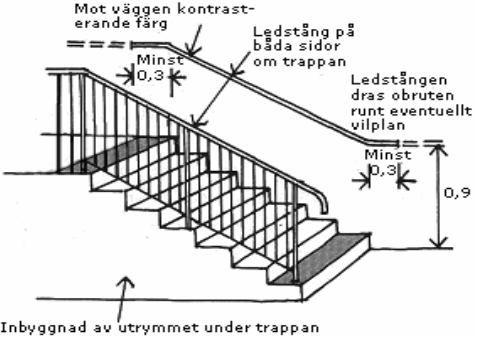
<p>Bild: Bra utformning av trappa.</p>	<p>Ledstänger bör finnas på båda sidor om trappor och ramper. Ledstänger bör löpa oavbrutet, gå förbi översta och nedersta stegframkanten respektive rampens början och slut med minst 30 cm.</p> <p>Ledstänger bör vara greppvänliga och ha kontrasterande ljushet gentemot omgivande ytor.</p> <p>Det bör vara möjligt att hålla i ledstången även förbi infästningarna.</p>

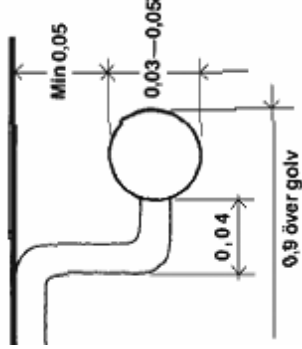
<p>Bild: Bra utformning av ledstång på vägg.</p>

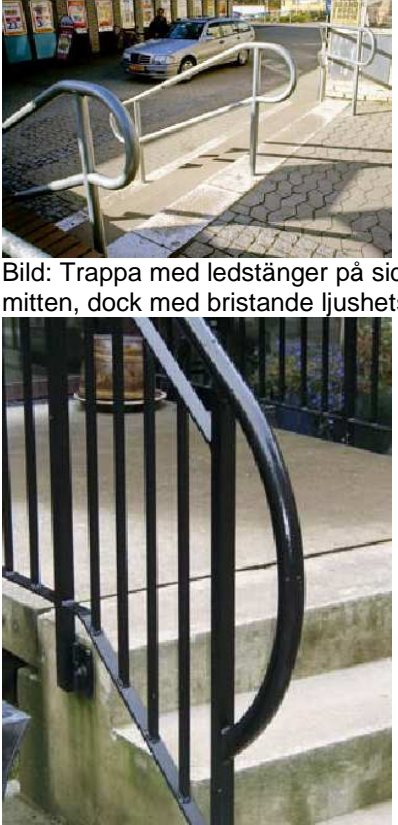
<p>Bild: Trappa med ledstänger på sidorna och i mitten, dock med bristande ljushetskontrast.</p> <p>Bild: Avslutning på ledstång och som har bra ljushetskontrast.</p>	<p>Ledstången på sidan har böjts efter väggen. Ledstången är greppvänlig utan störande infästningar och har god kontrast i ljushet.</p> <p>Brist på bild: På planstegen är kontrastmarkeringen delvis bortnött. Ljushetskontrast saknas mellan ledstång och omgivande miljö.</p> <p>Ledstången är greppvänlig med god ljushetskontrast och utan störande infästningar.</p>

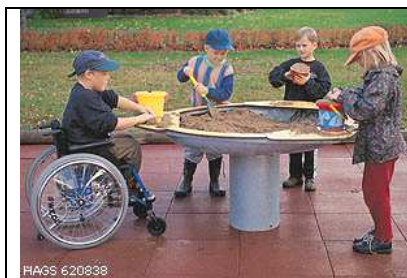
HAGS 620838

Bild: Sandlåda anpassad för rullstolsburen.

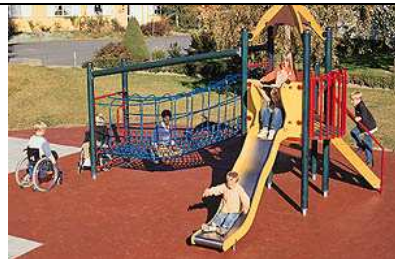
Bild: Lekplats med körbar fallskyddsmatta.

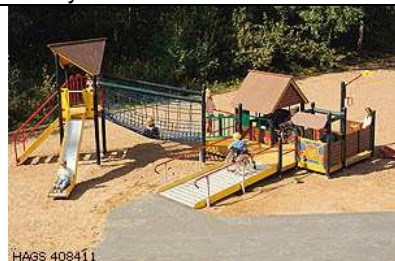
HAGS 408411

Bild: Tillgänglig lekplats med ramp

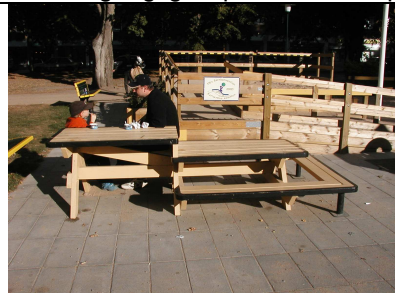
Bild: Sittplats för alla, även rullstolsburna.

Sittplatserna är gjorda så att barn kan dra sig från rullstol till en sittplats.

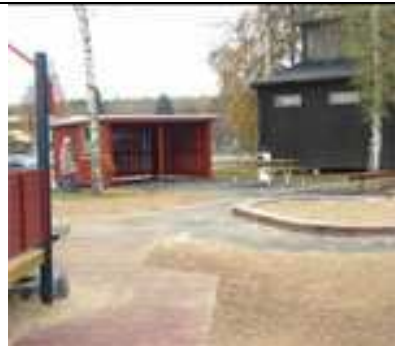
Bild: Skydd för sol och skugga.

Här finns ett **sol- och vindskydd**. En del barn med funktionshinder blir lättare nedkylda än andra. Barn behöver ibland också skyddas från solvärmens.

Markbeläggningen i och omkring skyddet är asfalterad och utrymmet så stort att bord och stolar kan ställas där vid behov.
