Ystad-Österlenregionens
miljöförbund

Strandbad

Rapport avseende tillsynsprojekt 2023

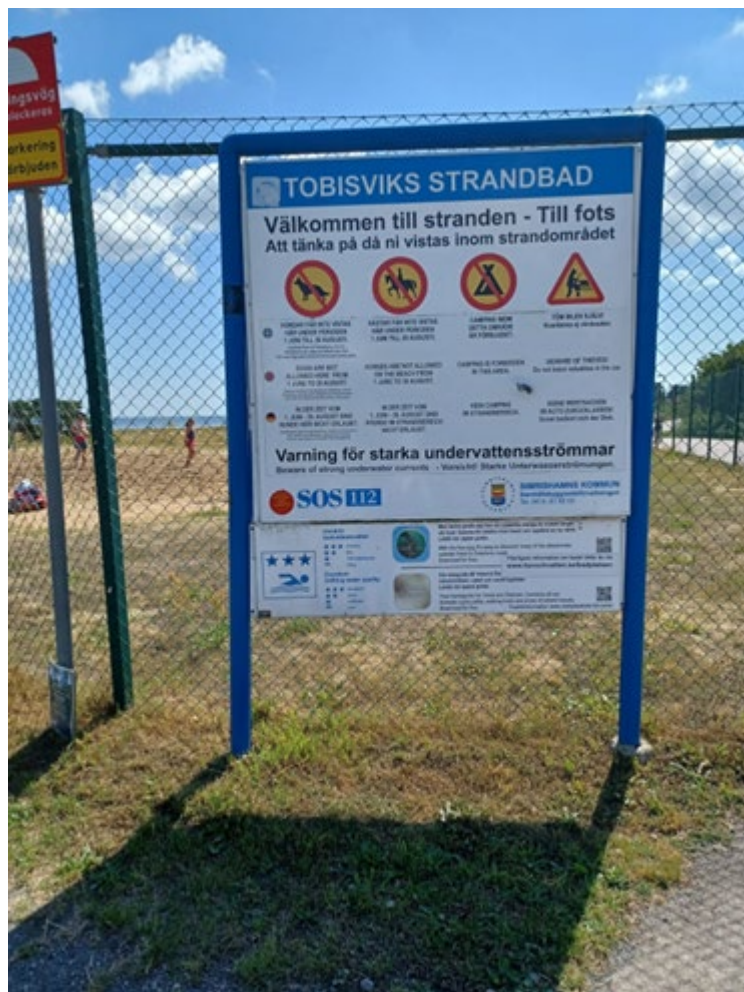
saknades informationstavlor. Vid **Viks Fiskeläge** strandbad fanns en informationsskylt som angav att badet inte är en EU-badplats men enligt Havs- och vattenmyndighetens websida som angav tre stjärnor ”Badplatsen” är en EU-badplats. Vid **Tobisviks** strandbad fanns en informationsskylt som angav tre stjärnor men enligt Havs-och vattenmyndighetens websida ”Badplatsen” har strandbadet två stjärnor. Vid **Baskemöllas och Gyllebosjöns** strandbad saknas informationsskylt. Detta ska åtgärdas.
