## BLEKAN, SKOLGATAN från N.

fastighet: **BLEKAN 1, hus A.**  
adress: Sankta Gertrudsgatan 10, Videgatan 7.  
ålder: 1936. Ombyggt 1969, 1971.  
arkitekt / byggm: S. Persson. Ulf Söderman (1969).  
användning: Bostad.  
antal våningar: 2½  
sockel: Blåmålad puts.  
väggar: Vit Mexisten.  
tak: Sadeltak, rött 1-kupigt tegel.  
detaljer: Brunlaserade hela perspektivfönster. Bruna lamell-dörrar med fönster. Inglasad balkong på stolpar mot norr, med tak och bröstning av svart korrugerad plåt och bruna fönster, varav två spröjsade. Vit, putsad avtrappad gesims. Blå markiser mot söder och väster. Blåmålat plank i tomtgränsen mot norr.

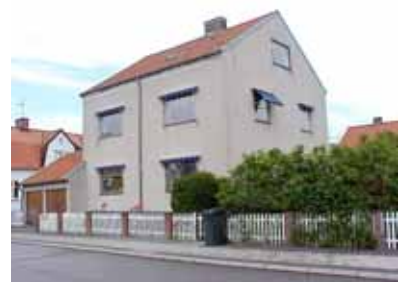
BLEKAN 1 A från SV

**K = 4, M = 5.**

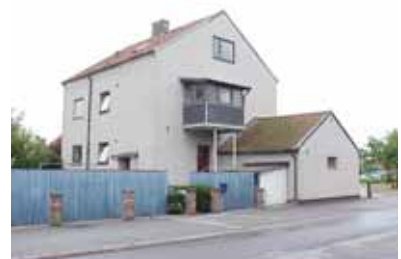
BLEKAN 1 A och B från NO

fastighet: **BLEKAN 1, hus B.**  
adress: Sankta Gertrudsgatan 10.  
ålder: 1954.  
arkitekt / byggm:  
användning: Garage.  
antal våningar: 1  
sockel:  
väggar: Vit Mexisten.  
tak: Sadeltak, rött 1-kupigt tegel.  
detaljer: Litet brunt fönster. Två bruna garageportar av stående panel.

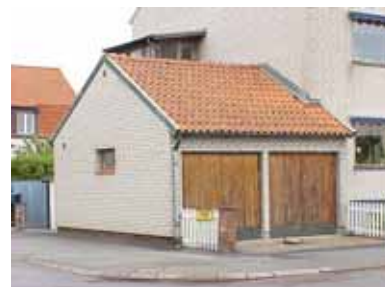
BLEKAN 1 B från NV

**K = 4, M = 4.**

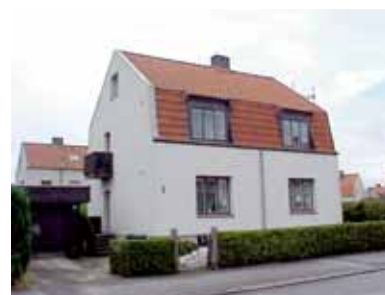
BLEKAN 2 A från SO

fastighet: **BLEKAN 2, hus A.**  
adress: Skolgatan 7.  
ålder: 1937.  
arkitekt / byggm:  
användning: Bostad.  
antal våningar: 2  
sockel: Grå puts.  
väggar: Vit Mexisten, nedtagen på norra väggen. Under den grå puts.  
tak: Mansardtak, rött 1-kupigt tegel.  
detaljer: Mörkbruna 2- och 3-lufts fönster. Brun lamelldörr. På norrväggen hörnlisener med avtrappad gesims. Balkong mot söder med brunt järnräcke.

**K = 4, M = 3.**

Kan efter renoveringen få tillbaka ett kulturhistoriskt värde.

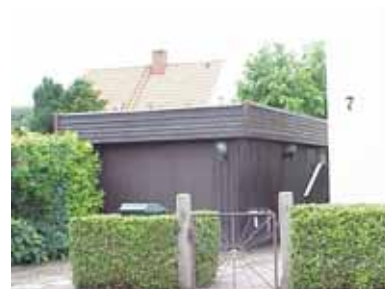
BLEKAN 2 B från NO

fastighet: **BLEKAN 2, hus B.**  
adress: Skolgatan 7.  
ålder: 1975. Ombyggt 1982.  
arkitekt / byggm:  
användning: Garage, förråd.  
antal våningar: 1  
sockel:  
väggar: Mörkbrun stående panel.  
tak: Platt tak.  
detaljer: Mörkbrun garageport av stående panel. Låda runt takfoten av liggande brädor.

**värdering**  
**kulturhistoriskt (K)**  
**miljömässigt (M)** **K = 5, M = 5.**

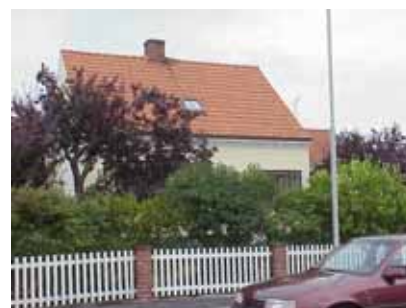
BLEKAN 3 A från V

fastighet: **BLEKAN 3, hus A.**  
adress: Sankta Gertrudsgatan 8.  
ålder: 1936.  
arkitekt / byggm: Oskar Mårtensson.  
användning: Bostad.  
antal våningar: 1½  
sockel: Gråmålad puts.  
väggar: Gul puts.  
tak: Sadeltak, rött 1-kupigt tegel.  
detaljer: Brunna 2- och 3-lufts fönster. Brun lamelldörr av ädelträ. Balkong åt söder med räcke av brun stående panel. Vit avtrappad gesims.

**värdering**  
**kulturhistoriskt (K)**  
**miljömässigt (M)** **K = 4, M = 4.**

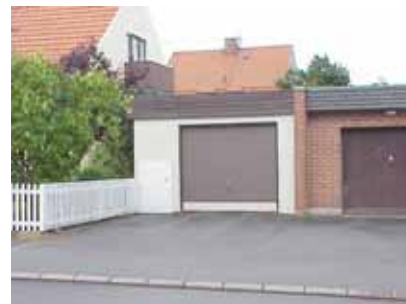
BLEKAN 3 B från SV

fastighet: **BLEKAN 3, hus B.**  
adress: Sankta Gertrudsgatan 8.  
ålder: 1981.  
arkitekt / byggm:  
användning: Garage.  
antal våningar: 1  
sockel:  
väggar: Gul puts.  
tak: Platt tak.  
detaljer: Brun garageport av stående panel. Vit soprums-lucka. Låda runt takfoten av bruna liggande brädor.

**värdering**  
**kulturhistoriskt (K)**  
**miljömässigt (M)** **K = 5, M = 4.**

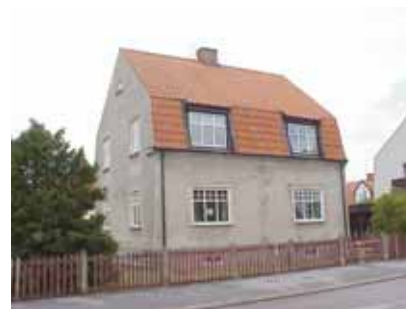
BLEKAN 4 från SO

fastighet: **BLEKAN 4, hus A.**  
adress: Skolgatan 5.  
ålder: 1936.  
arkitekt / byggm: S. Persson.  
användning: Bostad.  
antal våningar: 2½  
sockel: Grå puts.  
väggar: Grå puts.  
tak: Mansardtak, rött 1-kupigt tegel.  
detaljer: Vita 2- och 3-lufts fönster med spröjsad överbåge.  
Bruna lamellörrar av ädelträ med fönster, en också med överljus. Avtrappad gesims. Svagt betona-  
de hörnlisener.

**K = 3, M = 3.**

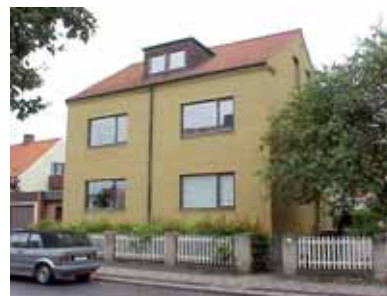
BLEKAN 5 A från SV

fastighet: **BLEKAN 5, hus A.**  
adress: Sankta Gertrudsgatan 6.  
ålder: 1936. Ombyggt 1941, 1979, 1989.  
arkitekt / byggm: S. Persson. C. F. Norrman (1941), Erik Pertinger (1979), Berndt Haraldsson (1989).  
användning: Bostad.  
antal våningar: 2½  
sockel: Grå puts.  
väggar: Gult fasadtegel.  
tak: Sadeltak, rött 1-kupigt tegel.  
detaljer: Svarta hela perspektivfönster med vädringsbåge. Brun lamelldörr av ädelträ med tre små fönster. Kupa åt väster, klädd med brun falsad plåt. Små utkragande kanter under fönster. Avtrappad gesims. Balkong åt söder med räcke av gråvit trappetsplåt.

**K = 4, M = 5.**

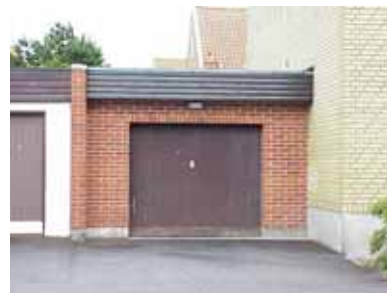
BLEKAN 5 B från SV

fastighet: **BLEKAN 5, hus B.**  
adress: Sankta Gertrudsgatan 6.  
ålder: 1972.  
arkitekt / byggm: Bengt Celander.  
användning: Garage.  
antal våningar: 1  
sockel: Grå betong.  
väggar: Rött fasadtegel.  
tak: Platt tak.  
detaljer: Svart garageport av stående panel. Låda runt takfoten av svarta liggande brädor.

**K = 5, M = 4.**

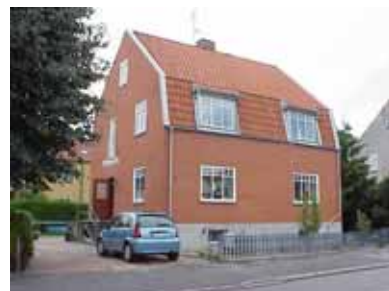
BLEKAN 6 A från SO

fastighet: **BLEKAN 6, hus A.**  
adress: Skolgatan 3.  
ålder: 1936.  
arkitekt / byggm:  
användning: Bostad.  
antal våningar: 2½  
sockel: Grå puts.  
väggar: Rött fasadtegel.  
tak: Mansardtak, rött 1-kupigt tegel.  
detaljer: Vita hela fönster med lös spröjs, indelat till 2- och 3-lufts fönster med smårutad överdel. Brun lamell-dörr av ädelträ med fönster. Fransk balkong mot söder med vitt smidesräcke.

**K = 4, M = 4.**

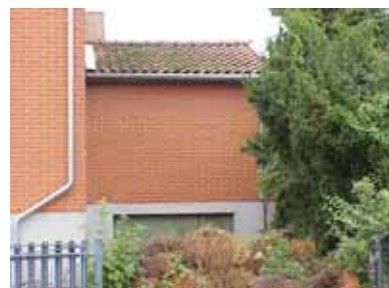
BLEKAN 6 B från NO

fastighet: **BLEKAN 6, hus B.**  
adress: Skolgatan 3.  
ålder: 1962.  
arkitekt / byggm: R. Malm.  
användning: Bostadskomplement med garage i källarvåningen.  
antal våningar: 1  
sockel: Grå puts.  
väggar: Rött fasadtegel.  
tak: Sadeltak, rött 1-kupigt tegel.  
detaljer: Grön slät garageport.

**K = 4, M = 4.**

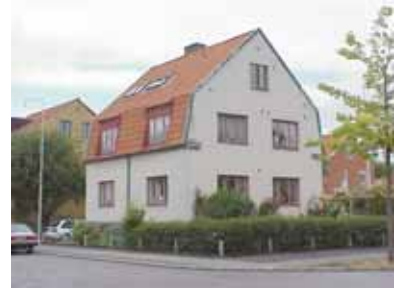
BLEKAN 7 från SV

fastighet: **BLEKAN 7.**  
adress: Ågatan 9.  
ålder: 1937.  
arkitekt / byggm: Folke Mårtensson.  
användning: Bostäder.  
antal våningar: 2½  
sockel: Gråmålad puts.  
väggar: Vit Mexisten.  
tak: Mansardtak, rött 1-kupigt tegel.  
detaljer: Röda 2- och 3-lufts fönster. Röd ramdörr med råglasfönster. Frontespisliknande uppbyggnad mot öster, med rött plåttak och inklädd med mexisten. Avtrappad, putsad gesims.

**K = 4, M = 4.**

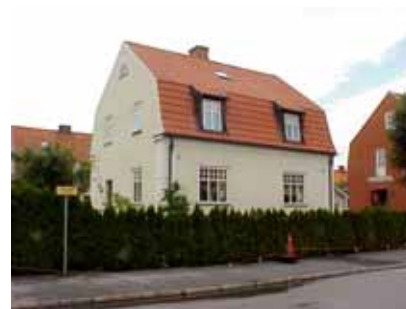
BLEKAN 8 A från SO

fastighet: **BLEKAN 8, hus A.**  
adress: Ågatan 11.  
ålder: 1936. Ombyggt 1952.  
arkitekt / byggm: S. Persson. Bertil Sandin (1952).  
användning: Bostad.  
antal våningar: 2  
sockel: Gråmålad puts.  
väggar: Ljusgul spritputs.  
tak: Mansardtak, rött 1-kupigt tegel.  
detaljer: Vita hela fönster med lös spröjs, indelat till 2- och 3-lufts fönster med smårutad överdel. Röd lamell-dörr med skurna speglar och blyspröjsat fönster. Vita hörnkedjor. Vit takkant och avtrappad gesims.

**K = 3, M = 3.**

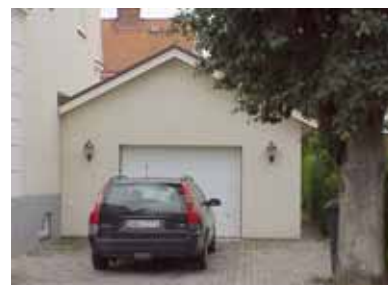
BLEKAN 8 B från NO

fastighet: **BLEKAN 8, hus B.**  
adress: Skolgatan 1.  
ålder:  
arkitekt / byggm:  
användning: Garage, förråd.  
antal våningar: 1  
sockel: Grå puts.  
väggar: Ljusgul spritputs.  
tak: Sadeltak, rött 1-kupigt tegel.  
detaljer: Vit garageport av plåt med kvadratmönster.

**K = 4, M = 4.**
