fastighet: **LÄRKAN 1, hus A.**
adress: Fridhemsgatan 8, Karstens väg 1.
ålder: 1923.
arkitekt / byggm: Henrik Nilsson.
användning: Bostad.
antal våningar: 2
sockel: Mörkt gråmålad puts.
väggar: Gul spritputs.
tak: Mansardtak, rött 1-kupigt tegel.
detaljer: Vita 2-lufts och 3-lufts spröjsade fönster.
Mörkbrun spegeldörr med två fönster. Vit lamelldörr med spegelmönster och halvrunt fönster. Burspråk mot väster med balkong och frontespis över. Balkongen har räcke med balusterdockor och kraftiga kannelerade stolpar. Rund vit utsparning i frontespisens topp. Murad veranda mot norr med valmat tegeltak, profilerad vit gesims och rundade valv. Kraftiga hörnkedjor, profilerad gesims och solbänkar, allt i vit slätputs. En yttertrappa i grönaktig konststen, en med rödbrun klinker.

fastighet: **LÄRKAN 1, hus B.**
adress: Salomon Smiths väg 7.
ålder: 1928.
arkitekt / byggm: Henrik Nilsson.
användning: Garage.
antal våningar: 1
sockel: Mörkt gråmålad puts.
väggar: Gul slätputs.
tak: Pulpettak, svart papp.
detaljer: Två rundade, spröjsade stallfönster. Två mörkbruna garageportar av stående panel. Enkelt gördelband. Fasaden mot gatan är förhöjd med en taktegelkrönt mur.

fastighet: **LÄRKAN 2,

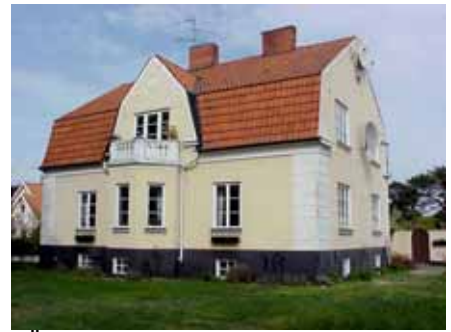
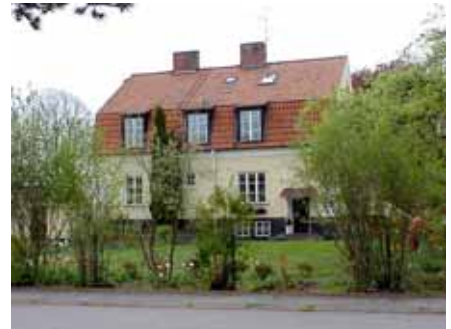
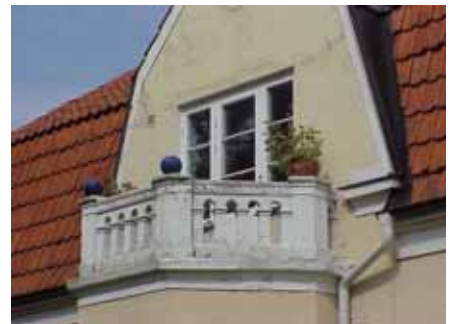
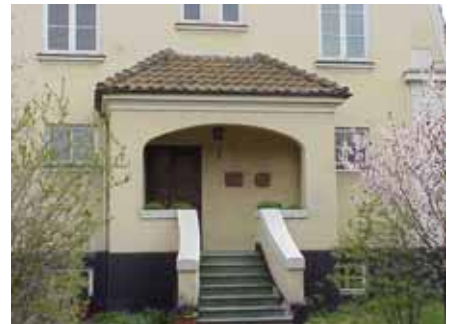
K = 2, M = 2.

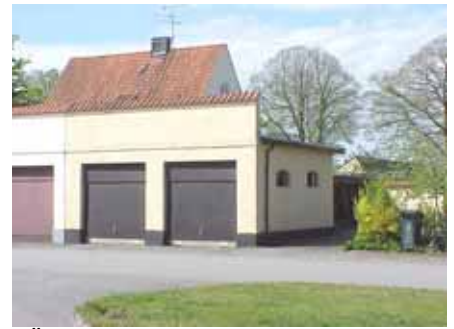
K = 3, M = 4.

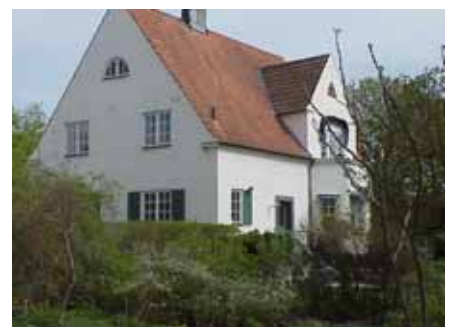
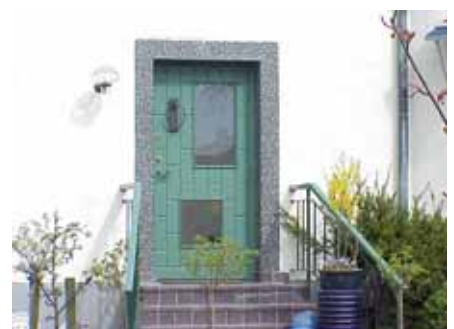
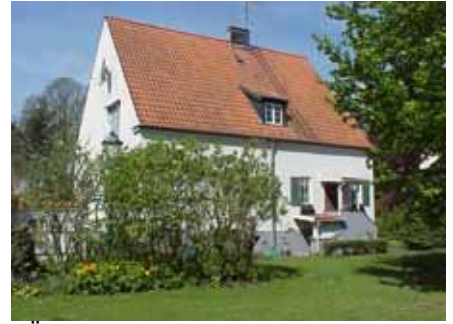
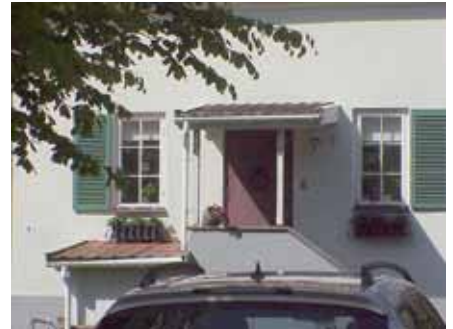
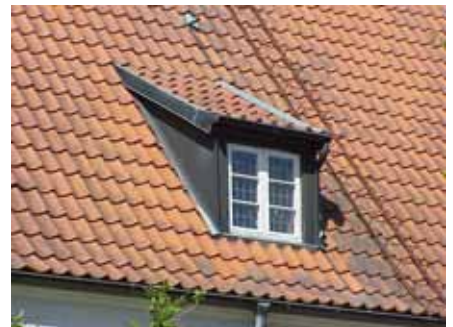
K = 3, M = 4.

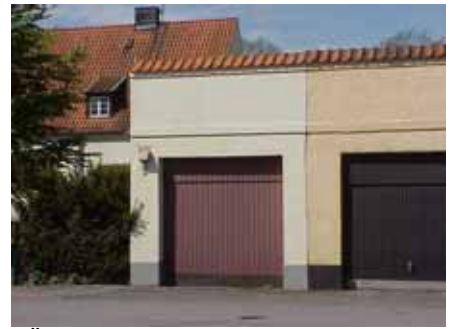
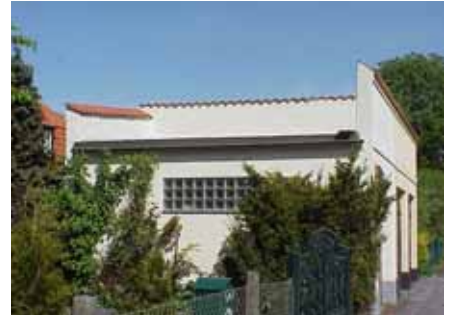
fastighet: **LÄRKAN 2, hus B.**
adress: Salomon Smiths väg 9.
ålder: 1929.
arkitekt / byggm:
användning: Garage.
antal våningar: 1
sockel: Gråmålad puts.
väggar: Vit puts.
tak: Pulpettak, svart trapetsplåt.
detaljer: Parti med glasblock. Rödbrun garageport av stående panel. Fasaden mot öster, väster och norr är förhöjd med en taktegelkrönt mur.

K = 3, M = 4.

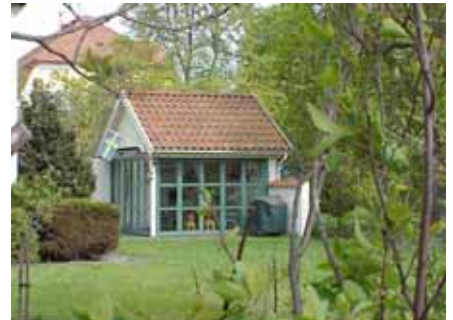
LÄRKAN 2 C från NV

fastighet: **LÄRKAN 2, hus C.**
adress: Fridhemsgatan 6.
ålder:
arkitekt / byggm:
användning: Uterum.
antal våningar: 1
sockel:
väggar: Grönt glasat ramverk mot norr och väster.
tak: Sadeltak, rött 1-kupigt tegel.
detaljer: Gavelspetsar i vit stående panel.

K = 5, M = 4.

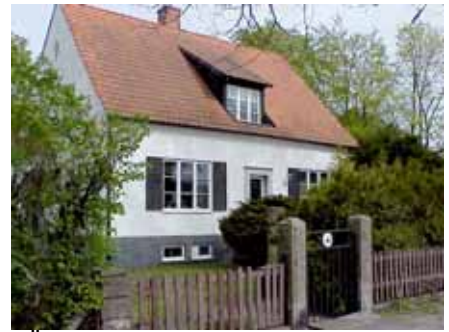
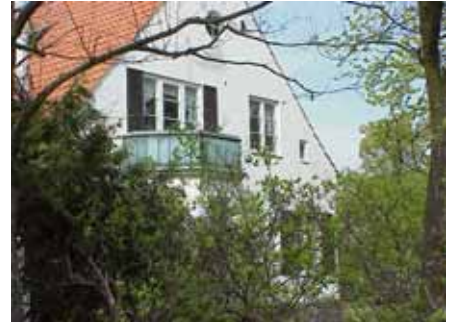
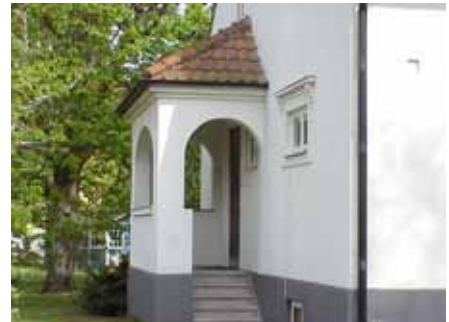
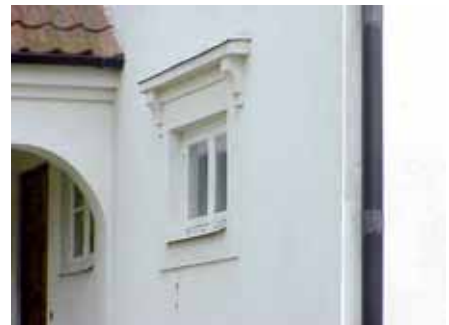
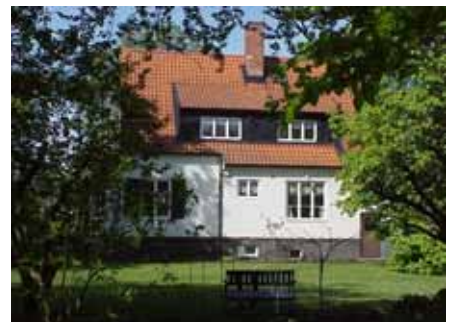
fastighet: **LÄRKAN 3, hus A.**
adress: Fridhemsgatan 4.
ålder: 1922. Ombyggt 1944, 1957.
arkitekt / byggm: Henrik Nilsson. Karl Eriksson (1944), Johan Persson (1957).
användning: Bostad.
antal våningar: 1½
sockel: Grå puts.
väggar: Vit puts.
tak: Sadeltak, rött 1-kupigt tegel.
detaljer: Vita 2-lufts spröjsade fönster. Rödbrun pardörr med skurna speglar och spröjsat överljus. Burspråk mot söder med blyspröjsade fönster med färgat glas, balkong med räcke av kopparplåt över. Kupor mot väster och öster, med tegeltak och klädda med brun plåt. Altan mot väster med räcke av vitmålat tegel. Dörromfattning vid altandörr av ljusgrå marmor. Murad veranda vid entrén med rundade valv och valmat tegeltak. Runda spröjsade fönster i gavelspetsarna. Litet fönster mot norr med utkragande omfattning och kornisch på konsoler. Avtrappad gesims. Bruna fönsterluckor.

K = 3, M = 3.

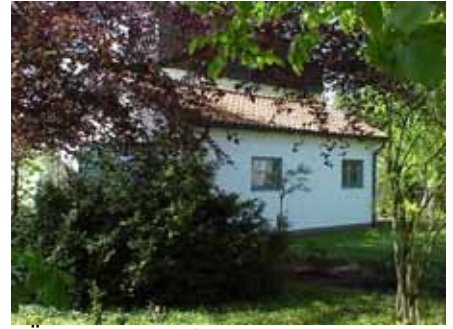
LÄRKAN 3 B från NO

fastighet: **LÄRKAN 3, hus B.**
adress: Salomon Smiths väg 11.
ålder: 1953.
arkitekt / byggm: Bertil Sandin.
användning: Garage.
antal våningar: 1
sockel: Grå puts.
väggar: Vit puts.
tak: Sadeltak, rött 1-kupigt tegel.
detaljer: Blå hela fönster. Blå garageport med stående panel.

K = 5, M = 4.

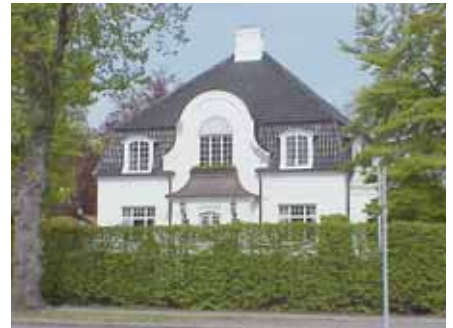
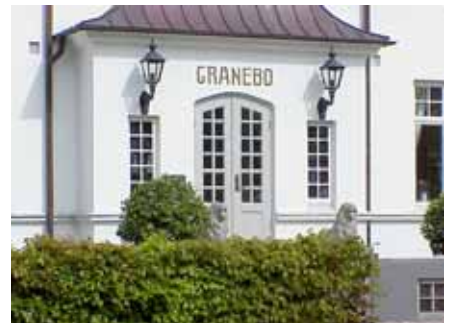
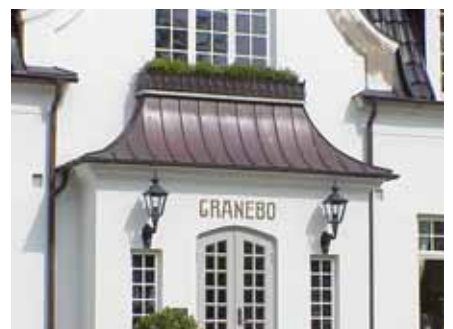
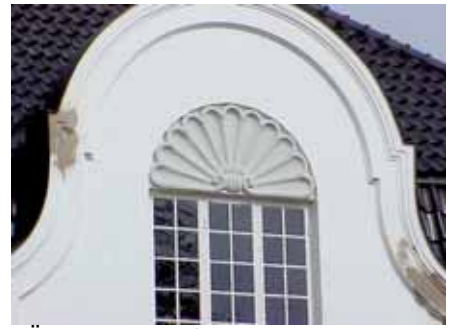
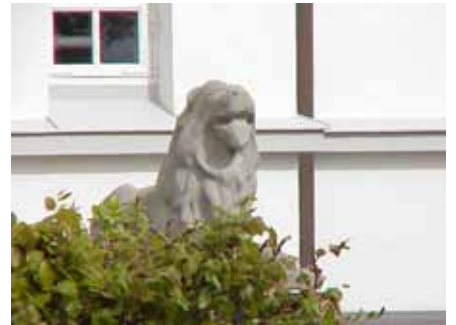
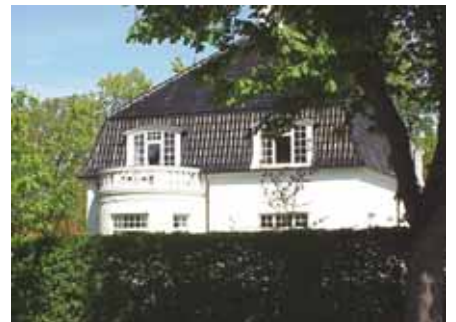
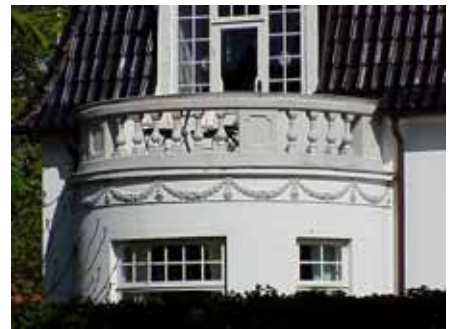
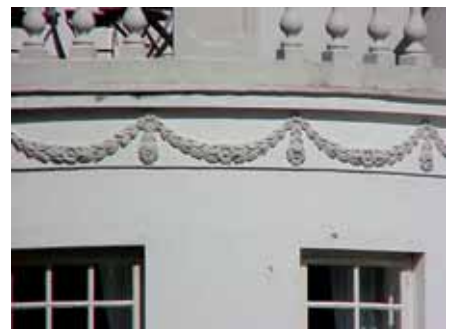
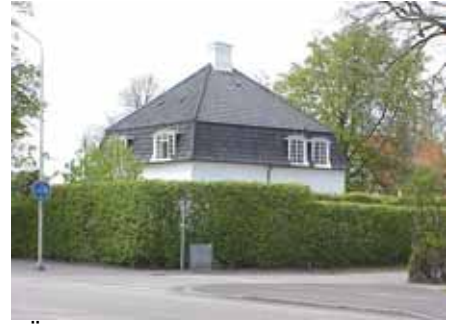
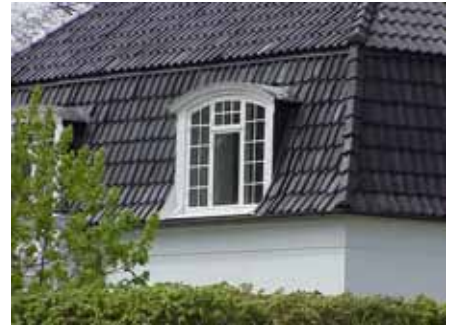
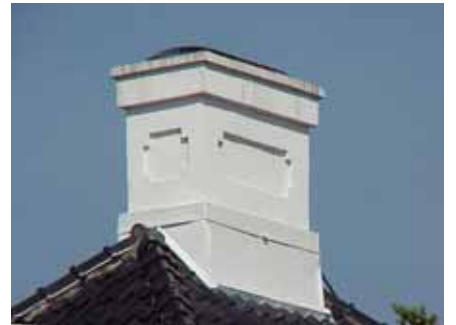
fastighet: **LÄRKAN 4, hus A.**
adress: Fridhemsgatan 2.
ålder: 1911.
arkitekt / byggm: A. L. Korf & Madsen.
användning: Bostad.
antal våningar: 2
sockel: Gråmålad puts.
väggar: Vit puts.
tak: Brutet tälttak, svart glaserat 1-kupigt tegel.
detaljer: Vita 1-lufts och 3-lufts småspröjsade fönster. Grå pardörr med skurna speglar och småspröjsade fönster. Rundade mansardfönster med profilerad ovankant i svart och vit plåt. Utbyggt entréparti med mjukt svängt tak av svart plåt, namn "GRANEBO" över dörren. Rundad frontespis över med profilerad gesims och grå putsdekor i form av en mussla över fönstren. Runt burspråk mot söder med balkong, som har cementrücke med balusterdockor. Gråmålade blomgirlander som gördeband. En altan mot söder har räcke som balkongen. Enkel rak gesims. Avtrappat bröstningsband. Yttertrappa flankerad av två cementlejon.

K = 1, M = 1.
Ett unikt hus med vackra proportioner och en mängd välbevarade detaljer.

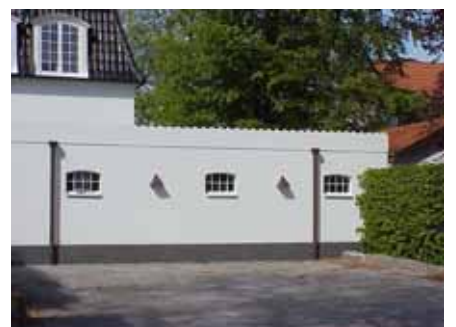
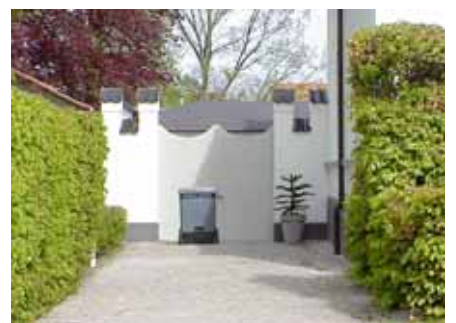
Vita småspröjsade stallfönster. Taktegelkrönt mur med grå parport av panel i fiskbensmönster.

K = 3, M = 4.
