fastighet: **MEISSNER 1.**  
adress: Bruksgatan 15, Norra Änggatan 4.  
ålder: 1930. Ombyggt 1936, 1946, 1957, 1966, 2005.  
arkitekt / byggm: Kooperativa Förbundet (Eskil Sundahl). Oscar  
Isberg (1936), Tore Json (1946), K. Ericsson  
(1957).  
användning: Byggt som butiker, ändrades till scoutgård (1966),  
och byggs om till bostäder (2005).  
antal våningar: 1½  
sockel: Grå puts.  
väggar: Ljusgul slätputs.  
tak: Valmat, lågt sadeltak, rött 1-kupigt tegel.  
detaljer: Vita hela fönster med lösa spröjsar, delade till kors-  
delade med småspröjsade överbågar. Vit lamell-  
dörr med spegelmönster och halvrunt, spröjsat  
fönster. Vita profilerade fönsteromfattningar (f. d.  
dörrar) mot norr. Kupa åt söder, klädd med svart  
plåt. Loftgång och balkong mot söder av grönt  
tryckimpregnerat trä, räcken av stående brädor.  
Ombyggnad pågår, material och färger kan ändras  
ytterligare.

fastighet: **MEISSNER 2.**  
adress: Bruksgatan 13.  
ålder: 1921. Ombyggt 1984.  
arkitekt / byggm: Henrik Nilsson.  
användning: Bostad. Parhus med nr. 3.  
antal våningar: 2  
sockel: Mörkbrun puts.  
väggar: Ljust rosa puts.  
tak: Mansardtak, rött 1-kupigt tegel.  
detaljer: Bruna 2- och 3-luf

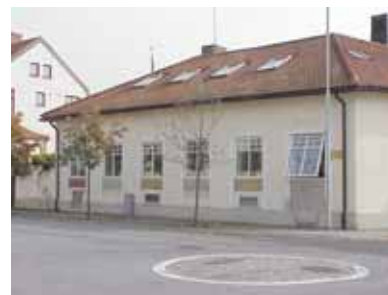
MEISSNER 1 från NV

**värdering**  
**kulturhistoriskt (K)** **K = 2, M = 3 (gata), K = 4, M = 5 (gård).**  
**miljömässigt (M)** Samällshistoriskt värde, ett tidigt exempel på att  
bygga för service i bostadsområden.

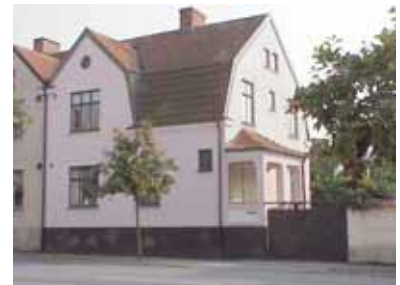
MEISSNER 2 från NV

**K = 2, M = 2.**  
Genuint parhus av den större modellen. Välbevarat och med elegant entréveranda.

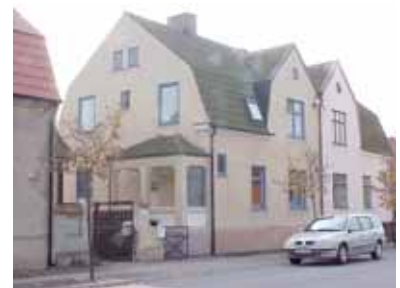
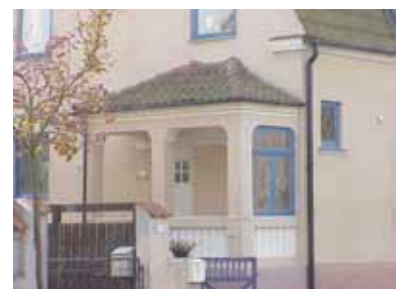
MEISSNER 3 från N

**K = 2, M = 2.**  
Genuint parhus av den större modellen. Välbevarat och med elegant entréveranda.

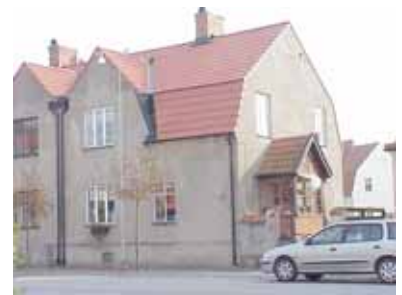
MEISSNER 4 från NV

**värdering** **K = 2, M = 2.**  
**kulturhistoriskt (K)** Genuint parhus av den större modellen. Välbevarat  
**miljömässigt (M)** och med elegant entréveranda.

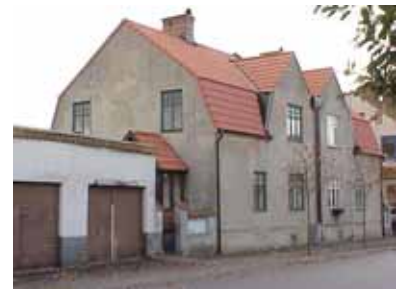
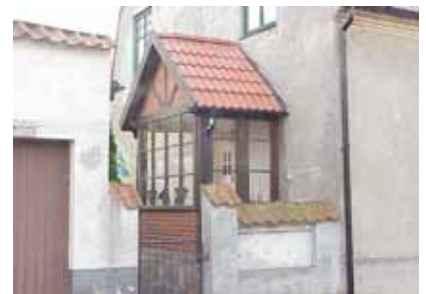
MEISSNER 5 från NO

**värdering** **K = 2, M = 2.**  
**kulturhistoriskt (K)** Genuint parhus av den större modellen. Välbevarat  
**miljömässigt (M)** och med elegant entréveranda.

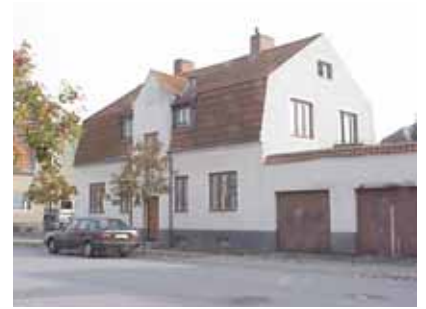
MEISSNER 6 A från V

fastighet: **MEISSNER 6, hus A.**  
adress: Bruksgatan 5, Skolgatan 15.  
ålder: 1924. Ombyggt 1925, 1931.  
arkitekt / byggm: Henrik Nilsson. Joh. Ed. Ståhl (1925).  
användning: Bostad.  
antal våningar: 2  
sockel: Mörkt gråmålad puts.  
väggar: Vit spritputs.  
tak: Mansardtak, rött 1-kupigt tegel.  
detaljer: Bruna höga 2- och 3-lufts aluminiumfönster. Brun lamelldörr av ädelträ med ruttmönster och sidoljus. Mittrisalit med frontespis och enkelt gördelband. Profilerad vit gesims. Vita slätputsade dörr- och fönsteromfattningar.

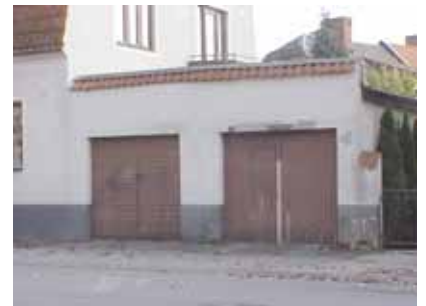
MEISSNER 6 B från NV

fastighet: **MEISSNER 6, hus B.**  
adress: Bruksgatan 5.  
ålder: 1927 (ö. delen), 1971 (v. delen).  
arkitekt / byggm: Henrik Nilsson (1927), Johansson (1971).  
användning: Garage, förråd.  
antal våningar: 1  
sockel: Mörkt gråmålad puts.  
väggar: Vit spritputs.  
tak: Platt tak.  
detaljer: Två bruna garageportar. Den ena är gammal, fyrdelad, gjord av profilerad liggande panel. Den andra har gångdörr och är gjord av stående panel med smal locklist. Ytterväggen mot norr är krönt av taktegel.

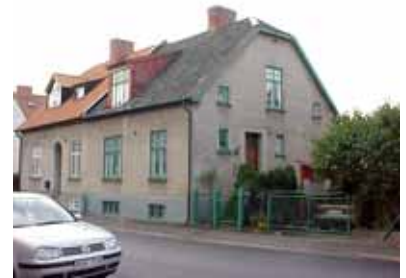
MEISSNER 7 A från NO

fastighet: **MEISSNER 7, hus A.**  
adress: Skolgatan 13.  
ålder: 1921.  
arkitekt / byggm: Henrik Nilsson.  
användning: Bostad. Parhus med nr. 8.  
antal våningar: 1½  
sockel: Gråmålad puts.  
väggar: Grå puts.  
tak: Halvvalmat sadeltak, röda eternitplattor.  
detaljer: Gröna 2- och 3-lufts fönster med småspröjsad överbåge, lösa innanfönster och gamla beslag. Brun teakdörr av stående panel med överljus i råglas. En kupa mot öster och en mot väster, klädda med röd plåt. Profilerade solbänkar. Uttragande dörrromfattning med siffran 7 i putsen över dörren. Gröna vindskivor.

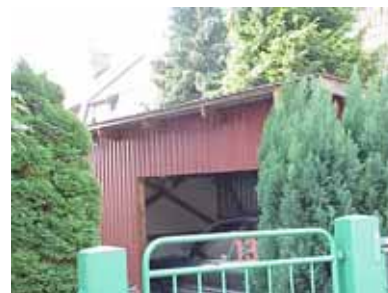
MEISSNER 7 B från O

fastighet: **MEISSNER 7, hus B.**  
adress: Skolgatan 13.  
ålder:  
arkitekt / byggm:  
användning: Carport.  
antal våningar: 1  
sockel:  
väggar: Röd trapetsplåt.  
tak: Pulpettak, röd plåt.  
detaljer:

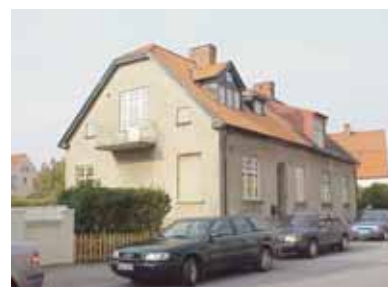
MEISSNER 8 från SO

fastighet: **MEISSNER 8.**  
adress: Skolgatan 11.  
ålder: 1915.  
arkitekt / byggm: N. O. Westberg.  
användning: Bostad. Parhus med nr. 7.  
antal våningar: 1½  
sockel: Grå puts.  
väggar: Grå puts.  
tak: Halvvalmat sadeltak, rött 2-kupigt tegel.  
detaljer: Vita 2- och 3-lufts fönster med småspröjsad överbåge. Vit lamelldörr med spegelmönster, fönster och rundat överljus. Stor kupa mot öster med sadeltak, täckt med tegel, av svartmålat trä och svart plåt, och med små spröjsade fönster. Två små kupor, en åt vardera öster och väster, klädda med svart falsad plåt och med spröjsade fönster. Balkong mot söder med grönt järnräcke. Rundad dörrromfattning i utkragande puts med tandsnitt. Profilerade solbänkar. Bruna vindskivor.

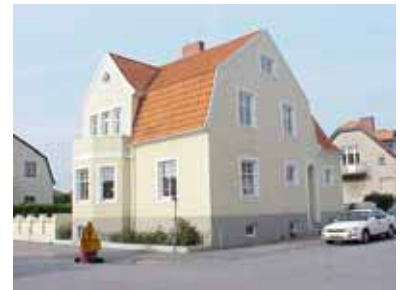
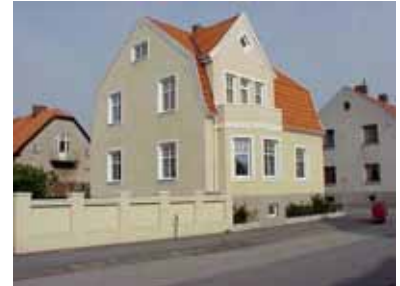
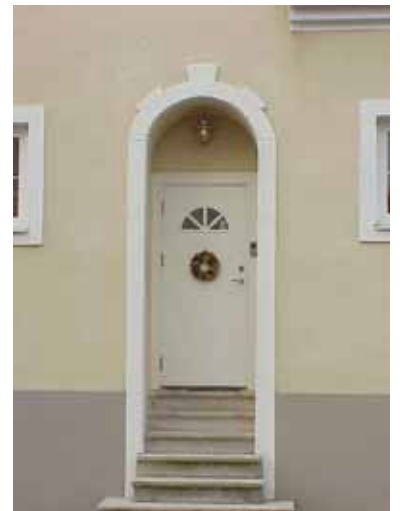
MEISSNER 9 A från SO

**K = 2, M = 3.**  
 Många eleganta detaljer.

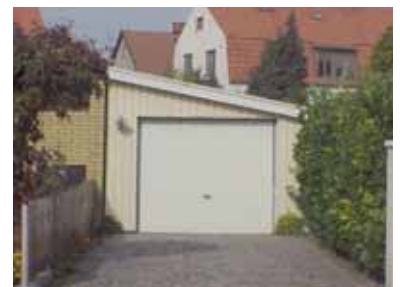
MEISSNER 9 B från S

fastighet: **MEISSNER 9, hus B.**  
 adress: Videgatan 6.  
 ålder:  
 arkitekt / byggm:  
 användning: Garage, förråd och uterum.  
 antal våningar: 1  
 sockel:  
 väggar: Ljusgul stående lockpanel.  
 tak: Pulpettak, ljusröd plåt i takpanneform.  
 detaljer: Vit garageport av stående panel.

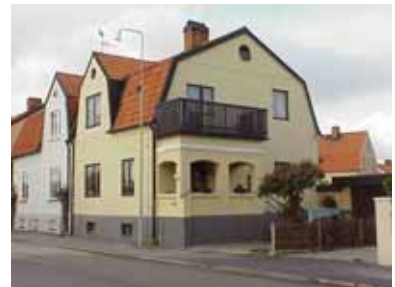
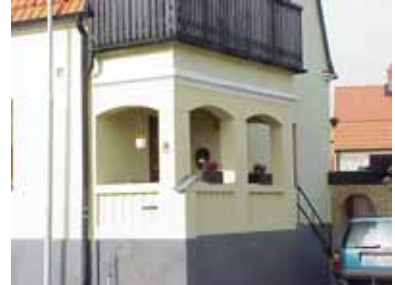
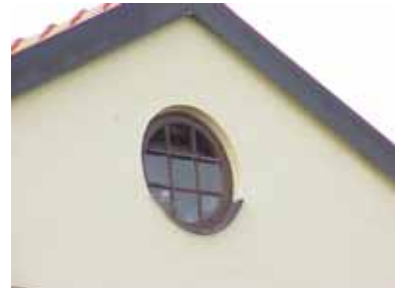
MEISSNER 10 A från SO

**K = 2, M = 2.**  
Genuint parhus av den större modellen. Välbevarat och med elegant entréveranda.

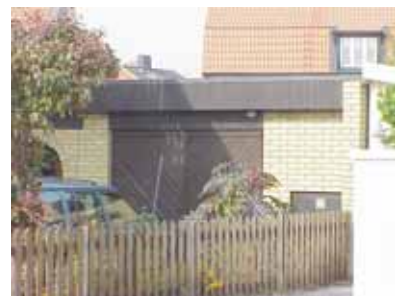
MEISSNER 10 B från SO

fastighet: **MEISSNER 10, hus B.**  
adress: Videgatan 8.  
ålder: 1976.  
arkitekt / byggm:  
användning: Garage.  
antal våningar: 1  
sockel: Grå puts.  
väggar: Gult fasadtegel.  
tak: Platt tak.  
detaljer: Mörkbrun garageport av panel i fiskbensform. Mur med rundad öppning in mot gården. Kant runt tak och över muren av mörkbrun stående panel. Uterum i anslutning till garaget.

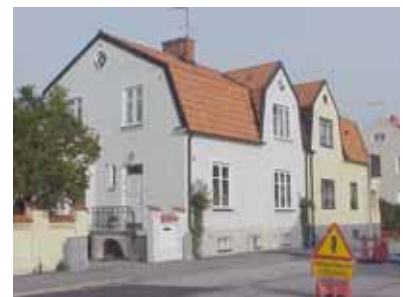
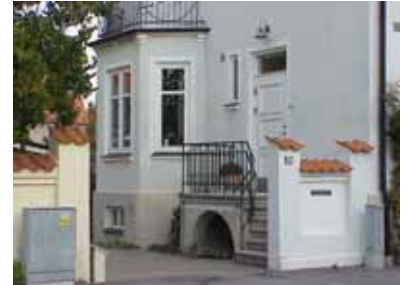
MEISSNER 11 A från SV

**K = 2, M = 2.**  
Genuint parhus av den större modellen. Välbevarat och med elegant entréveranda.

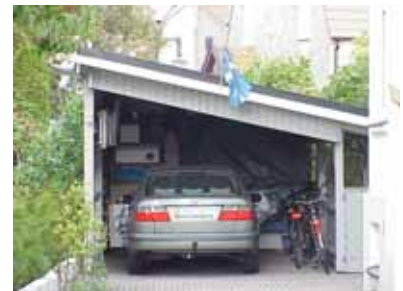
MEISSNER 11 B från S

fastighet: **MEISSNER 11, hus B.**  
adress: Videgatan 10.  
ålder: 1988.  
arkitekt / byggm: Ulf Borgqvist.  
användning: Carport, förråd.  
antal våningar: 1  
sockel:  
väggar: Grå stolpar, vit stående panel.  
tak: Pulpettak.  
detaljer:

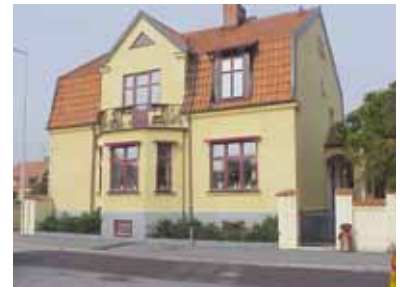
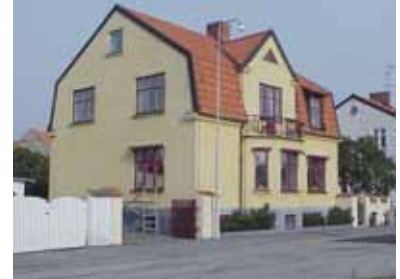
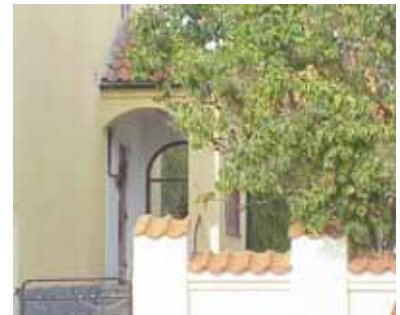
MEISSNER 12 A från SO

**K = 2, M = 2.**  
 Välproportionerat, med många fina detaljer.

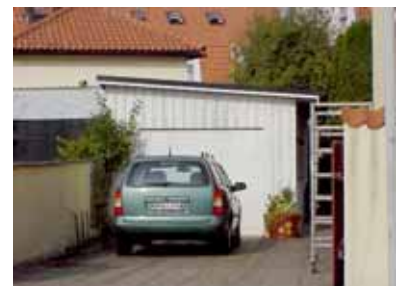
MEISSNER 12 B från S

fastighet: **MEISSNER 12, hus B.**  
 adress: Videgatan 12.  
 ålder: 1988.  
 arkitekt / byggm: Ingmar Sjöholm.  
 användning: Garage, förråd.  
 antal våningar: 1  
 sockel: Vit lockpanel.  
 väggar: Vit lockpanel.  
 tak: Pulpettak.  
 detaljer: Vit garageport av stående locklistpanel.

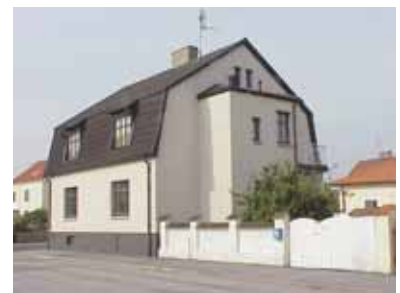
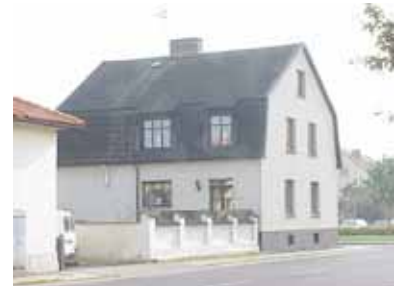
MEISSNER 13 A från SO

**K = 4, M = 3.**  
Mexistenen och det slutna trapp/bostadstornet har förvanskats huset.
