fastighet: **SOLDALEN 1, hus A.**
adress: Bellevuevägen 20.
ålder: 1905. Ombyggt 1953.
arkitekt / byggm: B.Lindén (1953).
användning: Bostad.
antal våningar: 1½
sockel: Gråmålad puts.
väggar: Rött tegel.
tak: Sadeltak, grå eternitplattor.
detaljer: Vita hela och korsdelade fönster. Brun teakdörr med mönster av stående ribbor. Kupor åt nordost och sydväst, klädda med svart falsad plåt. Stickbågar. Ståndränna.

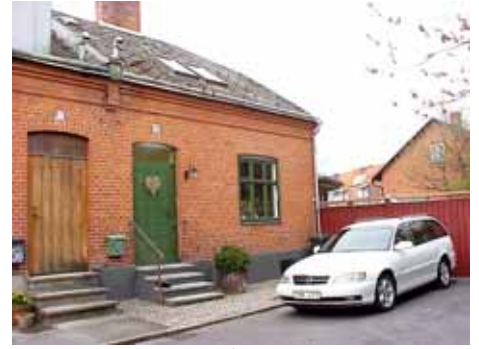
SOLDALEN 2 A från NO

fastighet: **SOLDALEN 2, hus A.**
adress: Krogdammsvägen 19.
ålder: 1906. Ombyggt 1953.
arkitekt / byggm: Peter Boisen. Ove Nilsson (1953).
användning: Bostad. Parhus med nr. 3.
antal våningar: 1½
sockel: Gråmålad puts.
väggar: Rött tegel.
tak: Halvvalmat sadeltak, grå eternitplattor.
detaljer: Gröna 3-lufts fönster med överbåge. Grön lamelldörr med rutmönster och över- och sidoljus av råglas. Kupa åt sydväst med valmat sadeltak, klädd med ljusgrå plåt. 7-kantigt uterum åt nordväst med gråbrun putsad underdel, vit stående panel, gröna fönster och svart plåttak. Avtrappad gesims. Stickbågar. Ståndränna. Yttertrappa med konststen. Rött plank av Ystadmodell mot gatan.

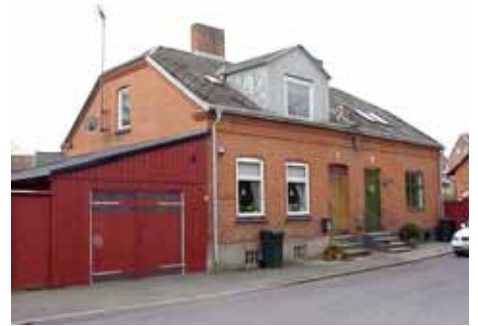
SOLDALEN 3 från NO

fastighet: **SOLDALEN 3, hus A.**
adress: Krogdammsvägen 17.
ålder: 1906. Ombyggt 1923, 1925, 1958.
arkitekt / byggm: Peter Boisen. Henrik Nilsson (1923 och 1925), Karl Ericsson (1958).
användning: Bostad. Parhus med nr. 2.
antal våningar: 1½
sockel: Grå puts.
väggar: Rött tegel.
tak: Halvvalmat sadeltak, grå eternitplattor.
detaljer: Vita hela fönster med överbåge. Ljusbrun teakdörr med fönster och mönster av stående panel. Kupor åt nordost och sydväst, klädda med ljus gråmålad plåt, den södra har valmat eternittak. Avtrappad gesims. Stickbågar. Solbänkar i brunt glaserat kakel.

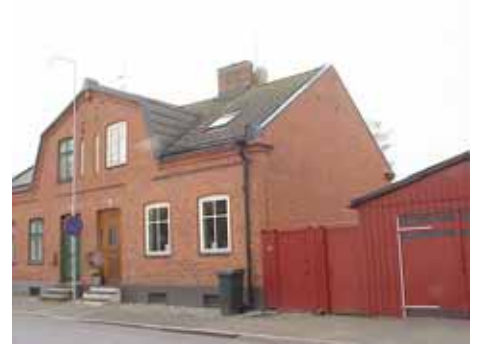
SOLDALEN 4 A från NV

fastighet: **SOLDALEN 4, hus A.**
adress: Krogdammsvägen 15.
ålder: 1905. Ombyggt 1966.
arkitekt / byggm: Peter Boisen. R. Jonasson (1966).
användning: Bostad. Parhus med nr. 5.
antal våningar: 1½
sockel: Brunmålad puts.
väggar: Rött tegel.
tak: Sadeltak, grå betongpanna.
detaljer: Vita hela fönster med lösa spröjsar. Brun teakdörr med spegelmönster, fönster och sidoljus. Frontespis delad med nummer 5, med utsparning i grå puts. Kupa mot sydväst. Avtrappad gesims av formtegel. Dekorband av formtegel. Stickbågar. Ståndränna. Yttertrappa med svart skiffer.

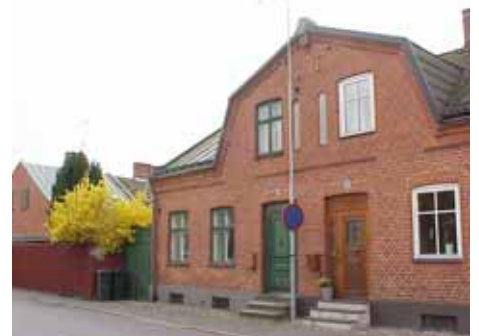
SOLDALEN 5 A från NO

fastighet: **SOLDALEN 5, hus A.**
adress: Krogdammsvägen 13.
ålder: 1905. Ombyggt 1970.
arkitekt / byggm: Peter Boisen. Lars Olofsson (1970).
användning: Bostad. Parhus med nr. 4.
antal våningar: 1½
sockel: Gråmålad puts.
väggar: Rött tegel.
tak: Sadeltak, grå falsad plåt.
detaljer: Gröna korsdelade fönster. Grön spegeldörr med överljus. Kupa mot sydväst, klädd med gråbrun plåt. Frontespis delad med nummer 4, med utsparning i grå puts. Avtrappad gesims av formtegel. Dekorband av formtegel. Stickbågar. Ståndränna. Yttertrappa med konststen.

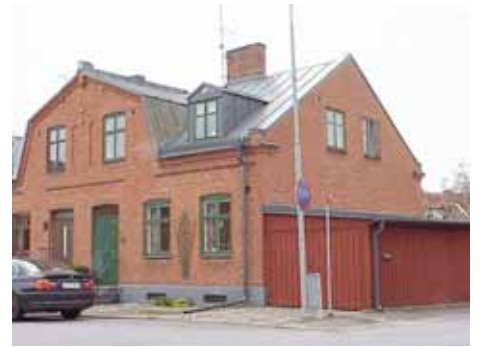
SOLDALEN 6 A från NO

fastighet: **SOLDALEN 6, hus A.**
adress: Krogdammsvägen 11.
ålder: 1905. Ombyggt 1938.
arkitekt / byggm: Peter Boisen.
användning: Bostad. Parhus med nr. 7.
antal våningar: 1½
sockel: Gråmålad puts.
väggar: Rött tegel.
tak: Sadeltak, grå falsad plåt.
detaljer: Gröna korsdelade fönster. Grön pardörr med speglar och överljus. Frontespis delad med nummer 7, med utspärning. Kupa mot öster, klädd med grå plåt. Avtrappad gesims av formtegel. Dekorband av formtegel. Stickbågar. Ståndränna. Yttertrappa med konststen. Rött plank av Ystadmodell mot gatan.

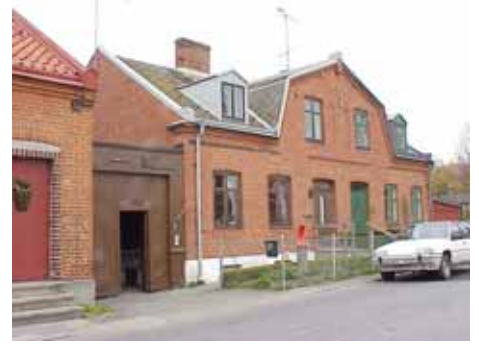
SOLDALEN 7 A från SO

fastighet: **SOLDALEN 7, hus A.**
adress: Krogdammsvägen 9.
ålder: 1905. Ombyggt 1947, 1948.
arkitekt / byggm: Peter Boisen. Tore Johansson (1947), U. B. Andersson (1954).
användning: Bostad. Parhus med nr. 6.
antal våningar: 1½
sockel: Vitmålad puts.
väggar: Rött tegel.
tak: Sadeltak, grå eternitplattor.
detaljer: Bruna korsdelade fönster. Brun dörr med mönster av smala stående ribbor, fönster och överljus. Frontespis delad med nummer 6, med utsparning. Kupor mot öst och väst, klädda med grå plåt. Avtrappad gesims av formtegel. Dekorband av formtegel. Stickbågar. Ståndränna. Carport i söder av brun stående panel med platt tak.

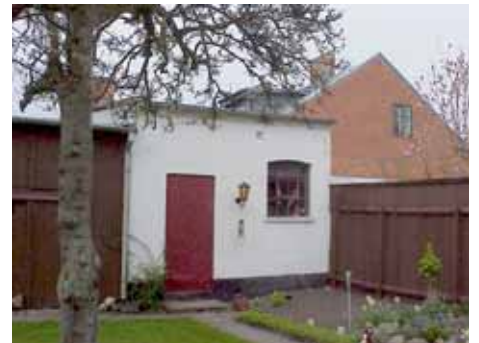
SOLDALEN 7 B från S

fastighet: **SOLDALEN 7, hus B.**
adress: Krogdammsvägen 9.
ålder: 1921, byggt som slakteri. Ombyggt (till tvättstuga) 1935.
arkitekt / byggm: Henrik Nilsson. S. Persson (1935).
användning: Förråd.
antal våningar: 1
sockel: Svartmålad puts.
väggar: Vit puts.
tak: Pulpettak.
detaljer: Rött spröjsat järnfönster. Röd slät ramdörr. Enkel gesims. Solbänk.

Byggt som slakteri, ett exempel på de näringar som ursprungligen fanns i Soldalen.

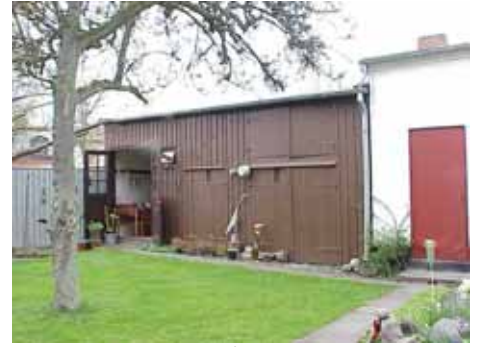
SOLDALEN 7 C från NO

fastighet: **SOLDALEN 7, hus C.**
adress: Krogdammsvägen 9.
ålder:
arkitekt / byggm:
användning: Förråd, uterum.
antal våningar: 1
sockel:
väggar: Brun locklistpanel.
tak: Pulpettak.
detaljer: Litet brunt helt fönster. Brun pardörr med spröjsade fönster. Bruna plankdörrar.

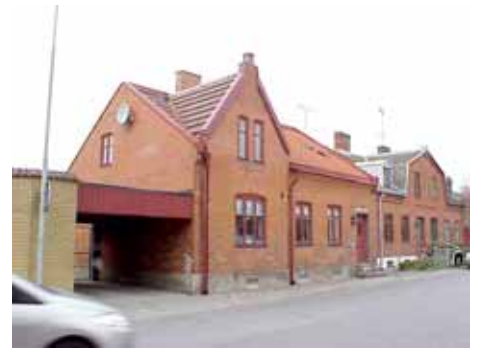
SOLDALEN 8 A från S

fastighet: **SOLDALEN 8, hus A.**
adress: Krogdammsvägen 7.
ålder: 1906. Ombyggt 1939, 1942.
arkitekt / byggm: Peter Boisen. S. Persson (1939 och 1942).
användning: Bostad.
antal våningar: 1½
sockel: Grå puts.
väggar: Rött tegel.
tak: Sadeltak, rött 1-kupigt tegel. På frontespis rödbrunt glaserat flattegel.
detaljer: Röda 2- och 3-lufts fönster, spröjsade till korsdelade. Röd slät dörr med fönster. Frontespis mot öster. Dörromfattning av brunt tegel. Avtrappad gesims. Stickbågar. Ståndränna.

Har stor betydelse för miljön med sitt läge vid vägkorsningen.

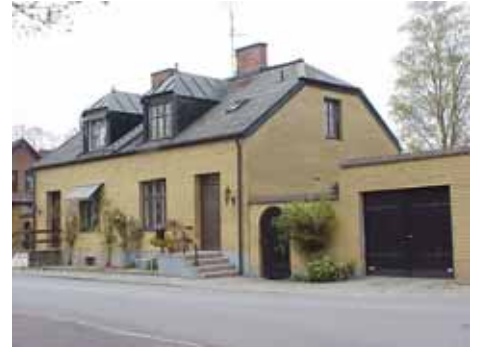
SOLDALEN 9 A från O

fastighet: **SOLDALEN 9, hus A.**
adress: Krogdammsvägen 5.
ålder: 1906. Ombyggt 1915, 1930.
arkitekt / byggm: Peter Boisen. Henrik Nilsson (1915), Axel Olsson (1930).
användning: Bostad. Parhus med nr. 10.
antal våningar: 1½
sockel: Gråmålad puts.
väggar: Gult fasadtegel.
tak: Halvvalmat sadeltak, grå eternitpannor.
detaljer: Bruna korsdelade fönster. Brun lamelldörr med mönster av stående panel och överljus. Kupa mot söder, klädd med svart plåt, med valmat sadeltak med spira. Rundad kupa mot nordväst i svart falsad plåt. Yttertrappa med konststen.

K = 4, M = 3.
Vacker takkupa, men det gula fasadtegllet skämmer huset.

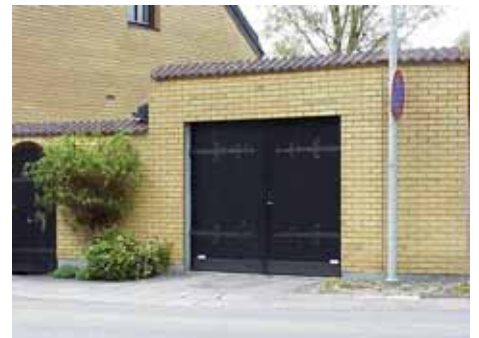
SOLDALEN 9 B från O

fastighet: **SOLDALEN 9, hus B.**
adress: Krogdammsvägen 5.
ålder: 1961.
arkitekt / byggm: Garage.
användning: 1
antal våningar: Gråmålad puts.
sockel: Gult fasadtegel.
väggar: Platt tak, troligen svart papp.
tak: Svart garageport av stående panel med kraftiga hängslor. Mur krönt av brun 1-kupiga betongpannor mellan hus A och hus B. Rundad svart port av stående panel i muren.
detaljer:

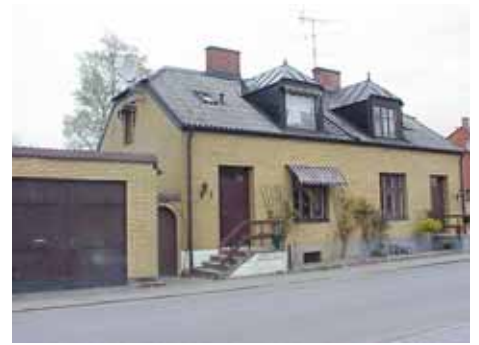
SOLDALEN 10 A från S

fastighet: **SOLDALEN 10, hus A.**
adress: Krogdammsvägen 3.
ålder: 1906. Ombyggt 1912, 1915, 1931.
arkitekt / byggm: Peter Boisen. Henrik Nilsson (1912, 1915 och 1931).
användning: Bostad. Parhus med nr. 9.
antal våningar: 1½
sockel: Grå, delvis vitmålad puts.
väggar: Gult fasadtegel.
tak: Halvvalmat sadeltak, grå eternitpannor.
detaljer: Brunna korsdelade fönster. Brun lamelldörr med mönster av stående panel och överljus. Kupa mot söder, klädd med svart plåt, med valmat sadeltak med spira. Rundad kupa mot nordväst i svart falsad plåt.

K = 4, M = 3.
Vacker takkupa, men det gula fasadteglet skämmer huset.

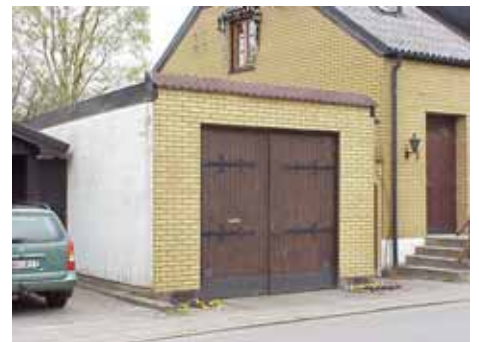
SOLDALEN 10 B från S

fastighet: **SOLDALEN 10, hus B.**
adress: Krogdammsvägen 3.
ålder:
arkitekt / byggm:
användning: Garage.
antal våningar: 1
sockel: Gråmålad puts.
väggar: Gult fasadtegel, långsidor i vit puts.
tak: Platt tak, troligen svart papp.
detaljer: Svart garageport av stående panel med kraftiga hängslor. Mur krönt av brun 1-kupiga betongpannor mellan hus A och hus B. Rundad svart port av stående panel i muren.

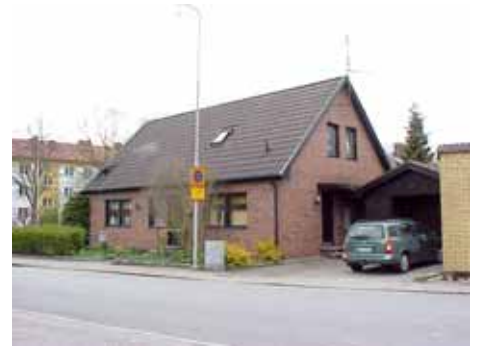
SOLDALEN 11 A från O

fastighet: **SOLDALEN 11, hus A.**
adress: Bellevuevägen 6, Krogdammsvägen 1.
ålder: 1979.
arkitekt / byggm: Åsedahus.
användning: Bostad.
antal våningar: 1½
sockel: Grå cement.
väggar: Rödsvarf fasadtegel.
tak: Sadeltak, mörkgrå 2-kupig betongpanna.
detaljer: Mörkbruna hela fönster. Mörkbrun lamelldörr med
mönster av stående panel. Kupa mot nordväst
med sadeltak, klädd med brun stående panel.
Skärmtak mot nordost av mörkbrun panel.
Rundad yttertrappa av konststen.

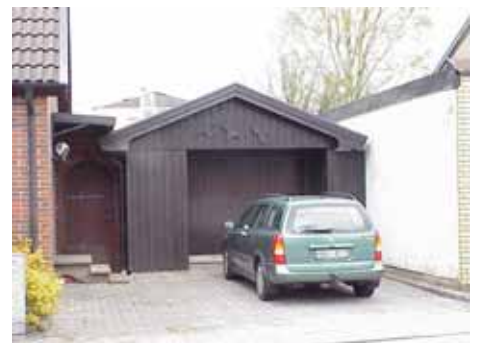
SOLDALEN 11 B från S

fastighet: **SOLDALEN 11, hus B.**
adress: Krogdammsvägen 1.
ålder: 1979.
arkitekt / byggm: Åsedahus.
användning: Garage, förråd.
antal våningar: 1
sockel:
väggar: Mörkbrun stående panel.
tak: Sadeltak, mörkgrå 2-kupig betongpanna.
detaljer: Mörkbrun garageport av stående panel.

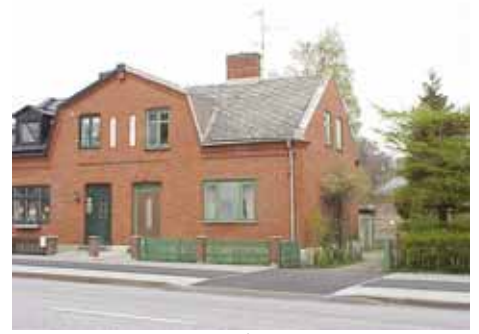
SOLDALEN 13 A från SV

fastighet: **SOLDALEN 13, hus A.**
adress: Bellevuevägen 8.
ålder: 1905. Ombyggt 1950, 1956.
arkitekt / byggm: Peter Boisen.
användning: Bostad. Parhus med nr. 14.
antal våningar: 1½
sockel: Vitmålad puts.
väggar: Rött tegel.
tak: Sadeltak, grå eternitplattor.
detaljer: Ljusgröna 2- och 3-lufts fönster. Ljust brun slät dörr med fönster och spröjsat överljus. Frontespis delad med nummer 14, med utsparning i vitmålad puts. Gesims och dekorband i formtegel. Stickbågar över dörr och frontespisfönster. Ståndränna.

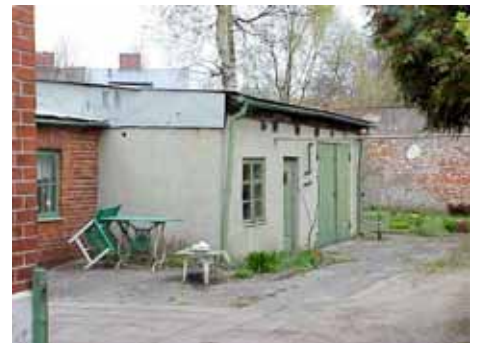
SOLDALEN 13 B från SV

fastighet: **SOLDALEN 13, hus B.**
adress: Bellevuevägen 8.
ålder: Ombyggt 1931, 1973.
arkitekt / byggm:
användning: Garage, förråd.
antal våningar: 1
sockel:
väggar: Gråmålad puts.
tak: Pulpettak, troligen plåt.
detaljer: Ljusgrönt spröjsat fönster. Ljusgrön garageport av stående panel. Ljusgrön ramdörr med fönster.

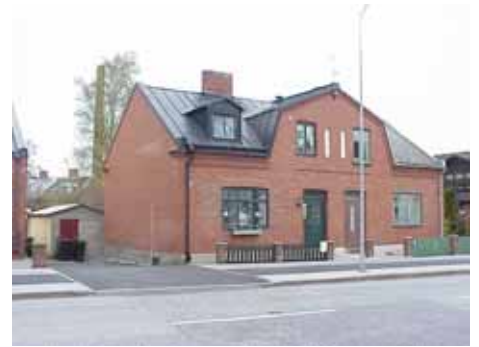
SOLDALEN 14 A från NV

fastighet: **SOLDALEN 14, hus A.**
adress: Bellevuevägen 10.
ålder: 1905. Ombyggt 1948.
arkitekt / byggm: Peter Boisen. Tage Billgren (1948).
användning: Bostad. Parhus med nr. 13.
antal våningar: 1½
sockel: Grå puts.
väggar: Rött tegel.
tak: Sadeltak, svart falsad plåt.
detaljer: Mörkgröna fönster, hela, 2-lufts och 3-lufts med överbåge. Mörkgrön lamelldörr med spröjsat fönster och överljus. Frontespis delad med nummer 13, med utsparning i vitmålad puts. Gesims och dekorband i formtegel. Kupa mot väster, klädd med svart plåt. Stickbågar. Ståldränna.

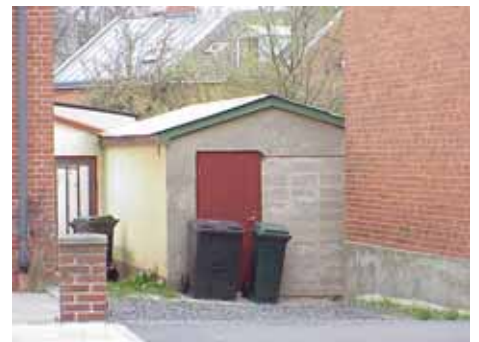
SOLDALEN 14 B från V

fastighet: **SOLDALEN 14, hus B.**
adress: Bellevuevägen 10.
ålder: 1954.
arkitekt / byggm: Börje Johnzon.
användning: Förråd.
antal våningar: 1
sockel: Grå och gulmålad puts.
väggar: Grå och gulmålad puts.
tak: Sadeltak, grå korrugerad plåt.
detaljer: Röd slät dörr.

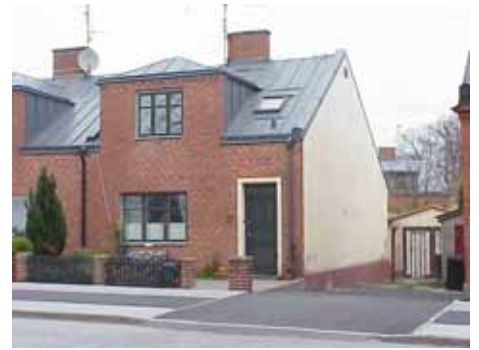
SOLDALEN 15 A från SV

fastighet: **SOLDALEN 15, hus A.**
adress: Bellevuevägen 12.
ålder: 1905. Ombyggt 1915, 1946.
arkitekt / byggm: Peter Boisen. Henrik Nilsson (1915).
användning: Bostad. Parhus med nr. 16.
antal våningar: 1½
sockel: Rödmålad puts.
väggar: Rött tegel, gavel i gul puts.
tak: Osymmetriskt sadeltak, grå falsad plåt.
detaljer: Gröna 3-lufts fönster med överbåge. Grön spegeldörr med överljus. Frontespis med valmat plåttak och enkel gesims. Dörromfattning i gul puts. Ståndränna. Yttertrappsteg av rödbrun klinker.

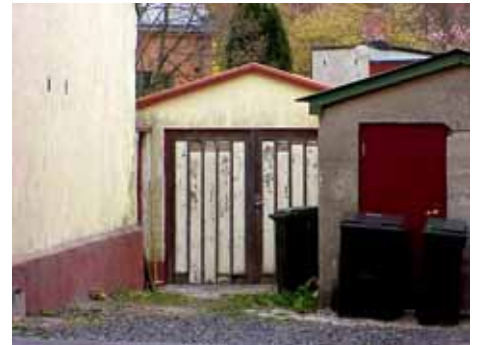
SOLDALEN 15 B från SV

fastighet: **SOLDALEN 15, hus B.**
adress: Bellevuevägen 12.
ålder: 1954.
arkitekt / byggm: Börje Johnzon.
användning: Garage.
antal våningar: 1
sockel: Gul puts.
väggar: Sadeltak.
tak: Brun och vit garageport med stående ribbor.
detaljer:

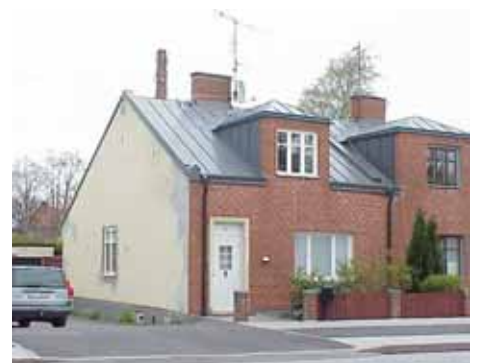
SOLDALEN 16 A från NV

fastighet: **SOLDALEN 16, hus A.**
adress: Bellevuevägen 14.
ålder: 1905. Ombyggt 1912, 1917, 1925, 1955.
arkitekt / byggm: Peter Boisen. Henrik Nilsson (1917 och 1925), Börje Johnzon (1955).
användning: Bostad. Parhus med nr. 15.
antal våningar: 1½
sockel: Grå puts.
väggar: Rött tegel, gavel i gul puts.
tak: Osymmetriskt sadeltak, grå falsad plåt.
detaljer: Vita 2- och 3-lufts fönster, delvis med överbåge. Vit lamelldörr med spröjsat fönster och spegelmönster. Frontespis med valmat plåttak och enkel gesims. Dörromfattning i gul puts. Ståndränna.

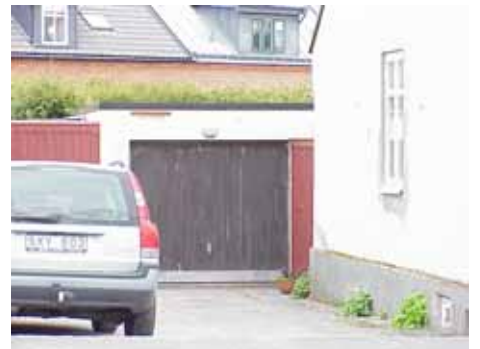
SOLDALEN 16 B från V

Brun garageport av stående panel. Rött Ystadplank mot gården.

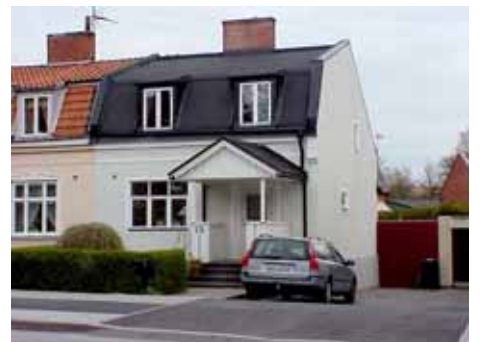
SOLDALEN 17 från SV

Mansardtak mot väster och sadeltak mot öster, svart papp i plattmönster.

Vita 2- och 3-lufts fönster, med överbåge i bottenvåningen. Ljust grå lamelldörr med fönster. Veranda mot väster, sadeltak med mörkgrå betongpanna och vit lockpanel i räcken och gavelspets. Vita dörr- och fönsteromfattningar. Vit enkel gesims och vitt dekorband. Ståndränna. Rött Ystadplank mot gården.

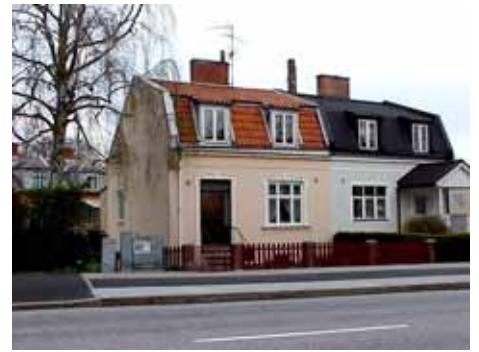
SOLDALEN 18 A från V

fastighet: **SOLDALEN 18, hus A.**
adress: Bellevuevägen 18.
ålder: 1906. Ombyggt 1935.
arkitekt / byggm: Peter Boisen. Oscar Isberg (1935).
användning: Bostad. Parhus med nr. 17.
antal våningar: 1½
sockel: Ljust gråmålad puts.
väggar: Ljust gulrosa puts.
tak: Mansardtak mot väster och sadeltak mot öster, rött 1-kupigt tegel.
detaljer: Vita 2- och 3-lufts fönster, med överbåge i bottenvåningen. Brun teakdörr med mönster av stående panel, över- och sidoljus. Dörr- och fönsteromfattningar i vit stuckatur med växtornament i jugendstil. Enkel gesims. Dekorband i puts. Ståndränna.

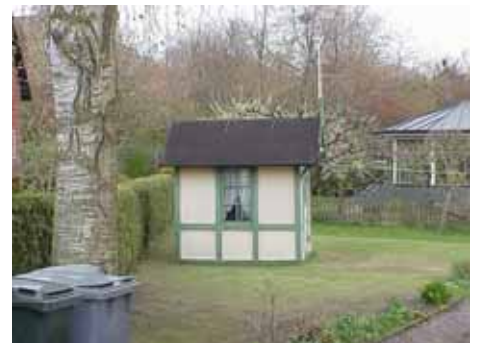
SOLDALEN 18 B från SV

fastighet: **SOLDALEN 18, hus B.**
adress: Bellevuevägen 18.
ålder:
arkitekt / byggm:
användning: Lekstuga.
antal våningar: 1
sockel:
väggar: Grön stomme med rosa fyllningar av stående panel och masonit.
tak: Sadeltak, svart papp.
detaljer: Gröna spröjsade fönster. Vit och grön spegeldörr. Grön figursågad gavelspets med flaggstång.
