fastighet: **SYLVAN 1, hus A.**  
adress: Skolgatan 20, Bruksgatan 3.  
ålder: 1913. Ombyggt 1968.  
arkitekt / byggm: Henrik Nilsson.  
användning: Bostäder.  
antal våningar: 2  
sockel: Grå puts.  
väggar: Grå ädelputs.  
tak: Mansardtak, rött 1-kupigt tegel.  
detaljer: Vita fönster, dels hela, dels osymmetriskt delade 2-lufts. Ljusbruna teakdörrar med brädmönster, varav en med över- och sidoljus. Frontespiser mot norr och väster, den norra har en liten spira på taket. Runda spröjsade fönster i gavelspetsar och på en frontespis. Enkel rak gesims. Ståndränna. Balkong mot sydost med svart järnräcke.

**värdering**  
**kulturhistoriskt (K)**  
**miljömässigt (M)**

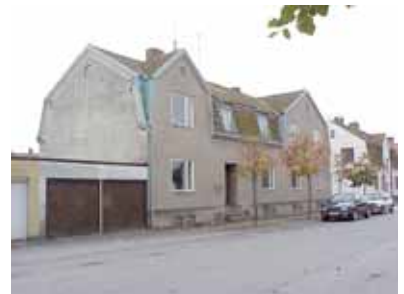
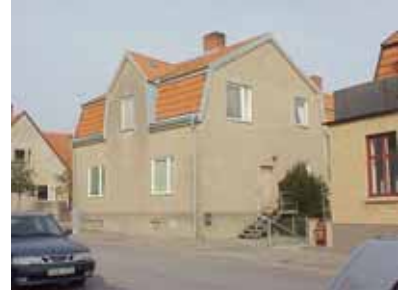
SYLVAN 1 A från NO

**K = 3, M = 2.**

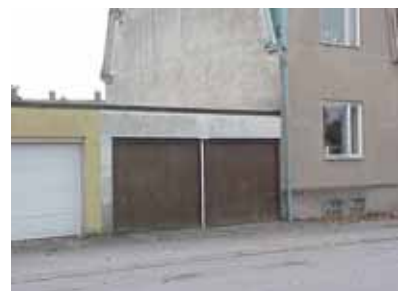
SYLVAN 1 B från N

fastighet: **SYLVAN 1, hus B.**  
adress: Bruksgatan 3.  
ålder: 1963.  
arkitekt / byggm: R. Malm.  
användning: Garage.  
antal våningar: 1  
sockel: Vitmålad puts.  
väggar: Vitmålad puts.  
tak: Pulpettak.  
detaljer: Två bruna garageportar av stående panel.

**K = 5, M = 4.**

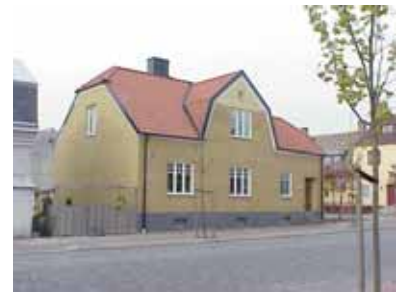
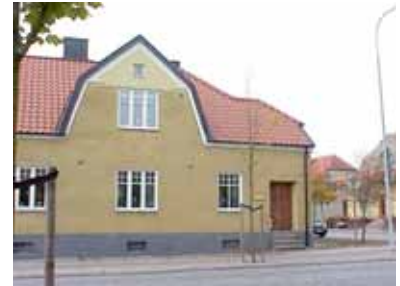
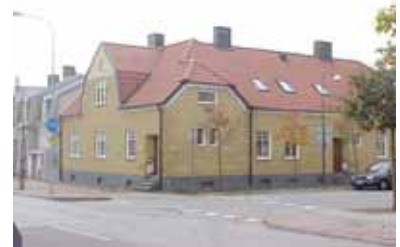
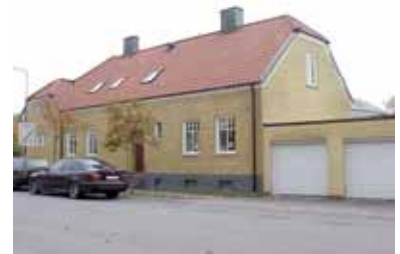
SYLVAN 2 A från SO

fastighet: **SYLVAN 2, hus A.**  
adress: Surbrunnsvägen 21, Bruksgatan 1.  
ålder: 1911. Ombyggt 1925, 1943, 1960, 1963.  
arkitekt / byggm: Henrik Nilsson (även 1925). K. Hansson (1943), R. Malm (1963).  
användning: Bostäder.  
antal våningar: 1½  
sockel: Gråmålad puts.  
väggar: Gult fasadtegel.  
tak: Halvvalmat sadeltak, röd 1-kupig takpanna.  
detaljer: Vita fönster i olika storlekar med småspröjsade överbågar. Bruna brädmönstrade teakdörrar med sidoljus. Frontespis mot öster, övre delen i gul puts. Avtrappad vit gesims.

**K = 3, M = 2.**

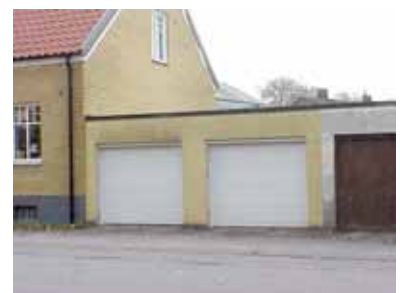
SYLVAN 2 B från NV

fastighet: **SYLVAN 2, hus B.**  
adress: Bruksgatan 1.  
ålder: 1953 (östra delen), 1963 (västra delen).  
arkitekt / byggm: Börje Svensson (1953), R. Malm (1963).  
användning: Garage.  
antal våningar: 1  
sockel: Gråmålad puts.  
väggar: Gul puts.  
tak: Pulpettak.  
detaljer: Två vita garageportar av plåt, med kvadratmönster.

**K = 5, M = 4.**

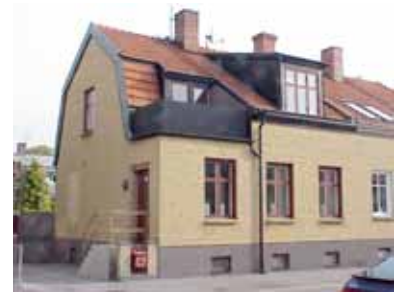
SYLVAN 3 från NV

fastighet: **SYLVAN 3.**  
 adress: Skolgatan 18.  
 ålder: 1910. Ombyggt 1924, 1944, 1948.  
 arkitekt / byggm: Henrik Nilsson. Tage Billgren (1944 och 1948).  
 användning: Bostad. Parhus med nr. 5.  
 antal våningar: 1½  
 sockel: Byggplattor med rödaktig singel.  
 väggar: Gul huggen Mexisten.  
 tak: Sadeltak åt väster och mansardtak åt öster, rött flattegel.

detaljer: Röda korsdelade fönster. Röd spegeldörr med spröjsat fönster. Dörromfattning i gult fasadtegel. Balkong i nordväst med räcke av svart korrugerad plåt. Kupa åt väster, klädd med svart plåt. Solbänkar av stående Mexisten. Ståndränna.

**K = 4, M = 2.**

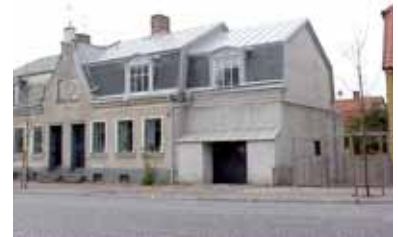
SYLVAN 4 A och B från NO

fastighet: **SYLVAN 4, hus A.**  
 adress: Surbrunnsvägen 19.  
 ålder: 1910. Ombyggt 1920, 1943.  
 arkitekt / byggm: Henrik Nilsson (även 1920). Thorsten Mattisson (1943).  
 användning: Bostad. Parhus med nr. 6.  
 antal våningar: 2  
 sockel: Gråmålad puts.  
 väggar: Grå puts.  
 tak: Mansardtak, grå falsad plåt i övre delen. Undre delen f. n. papp, ska kläs med svarta skifferplattor.

detaljer: Mörkblå korsdelade fönster i bottenvåningen, vitt sexdelat i ovanvåning. Svart pardörr med överljus och snidade speglar med kvadrater och musslor. Elegant mansardfönster i grå plåt med rundad ovan del, profilerad takkant, facetter och utsparningar. Frontespis, som delas med nr. 6, har putsdekorer och är krönt av litet torn med spira och flöjel märkt "1910". Vita profilerade dörr- och fönsteromfattningar. Avtrappade solbänkar. Grå profilerad gesims. Ståndränna.

**K = 1, M = 2.**

Mycket välbevarat parhus, bland de äldsta i Egnahem.

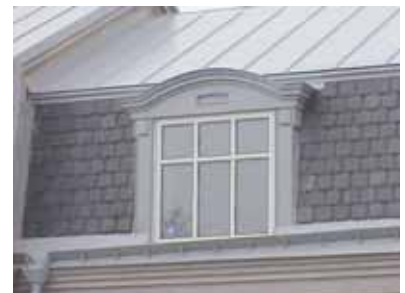
SYLVAN 4 B från NO NY KUPA

Vitt sexdelat fönster. Brun garageport av plåt, med mönster av rektanglar. Pulpettak över garageporten, grå falsad plåt. Elegant mansardfönster i grå plåt med rundad ovandel, profilerad takkant, facetter och utsparningar. Grå avtrappad gesims. Ståndränna.

**K = 1, M = 2 (övre delen).**

Mycket välanpassad nybyggnation, där man kopierat de flesta av huvudbyggnadens dekorelement.

**K = 4, M = 2 (undre delen).**

Garagedelen verkar malplacerad och klumpig.

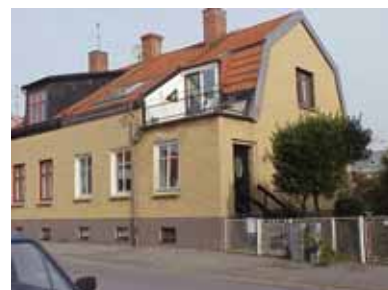
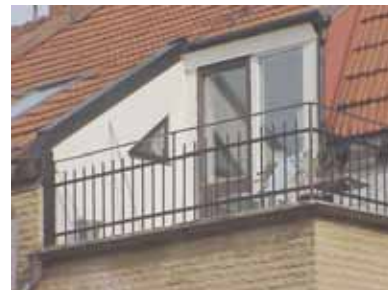
SYLVAN 5 från SV

fastighet: **SYLVAN 5.**  
 adress: Skolgatan 16.  
 ålder: 1910. Ombyggt 1959.  
 arkitekt / byggm: Henrik Nilsson. Rosemarie Danielsson (1959).  
 användning: Bostad. Parhus med nr. 3.  
 antal våningar: 1½  
 sockel: Byggplattor med rödaktig singel.  
 väggar: Gul huggen Mexisten.  
 tak: Sadeltak åt väster och mansardtak åt öster, rött flattegel.

detaljer: Vita, med lös spröjs korsdelade fönster. Mörkbrun lamelldörr med fönster och diagonalmönster. Dörrromfattning i gult fasadtegel. Balkong i sydväst med svart järnräcke. Solbänkar av stående Mexisten. Ståndränna.

**K = 4, M = 2.**

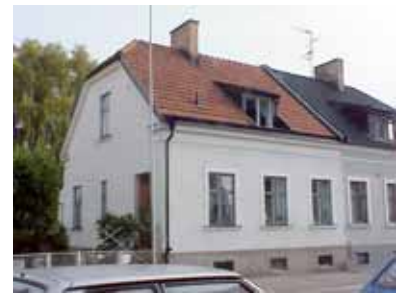
SYLVAN 7 från NV

fastighet: **SYLVAN 7.**  
adress: Skolgatan 14.  
ålder: 1910. Ombyggt 1947.  
arkitekt / byggm: Henrik Nilsson. Tore Johansson (1947).  
användning: Bostad. Parhus med nr. 9.  
antal våningar: 1½  
sockel: Grå puts.  
väggar: Vit stänkputs.  
tak: Halvvalmat sadeltak, rött flattegel.  
detaljer: Blå korsdelade fönster. Brun teakdörr med bräd-  
mönster och över- och sidoljus. Utkragande slät-  
putsade fönsteromfattningar. Slätputsad profilerad  
gesims. Kupa mot väster, klädd med svart plåt.  
Stådränna.

**K = 2, M = 2.**

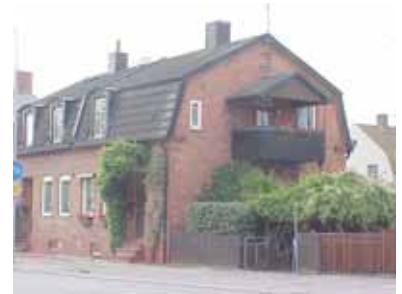
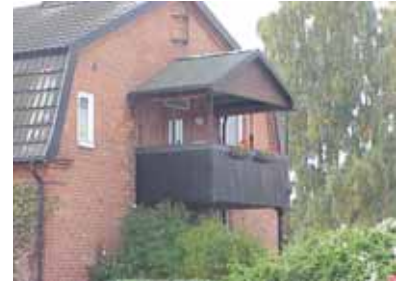
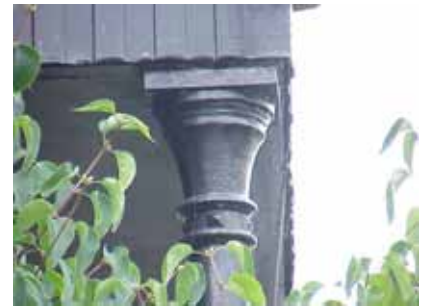
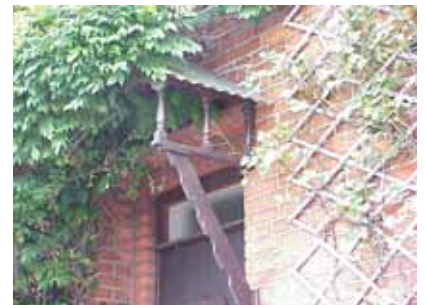
SYLVAN 8 A från NO

fastighet: **SYLVAN 8, hus A.**  
adress: Surbrunnsvägen 15.  
ålder: 1910. Ombyggt 1946, 1961.  
arkitekt / byggm: Olsson & Jönsson. Nils Selander (1946), Sven Göran Johansson (1961).  
användning: Bostad. Par med nr. 10.  
antal våningar: 2  
sockel: Rödmålad puts.  
väggar: Rött tegel.  
tak: Mansardtak, svart papp (?) i form av takpannor.  
detaljer: Vita fönster, spröjsade till fyra delar. Mörkbrun slät dörr med överljus. Mansardfönster klätt med svart plåt, rundat i ovankant och med facett. Balkong åt norr på gjutjärnsstolpar, med sadeltak av svart trapetsplåt över, och med räcke av svart stående panel. Litet skärmtak på svarvade konsoler över ingången. Avtrappad gesims. Stickbågar. Yttertrappa med röd klinker.

**K = 2, M = 2.**

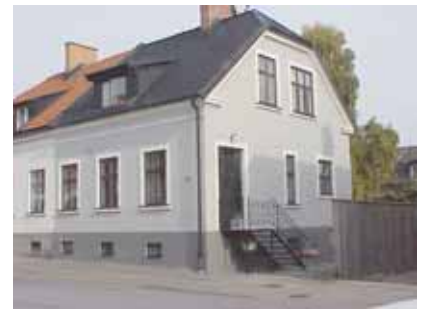
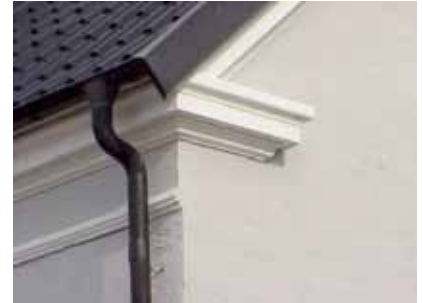
SYLVAN 9 från SV

fastighet: **SYLVAN 9.**  
 adress: Skolgatan 12.  
 ålder: 1910. Ombyggt 1989.  
 arkitekt / byggm: Henrik Nilsson. Nilam Glasservice (1989).  
 användning: Bostad. Parhus med nr. 7.  
 antal våningar: 1½  
 sockel: Gråmålad puts.  
 väggar: Gråmålad puts.  
 tak: Halvvalmat sadeltak, svart plåt i takpanneform.  
 detaljer: Bruna korsdelade fönster. Svart lamelldörr med panelmönster, halvrunt, spröjsat fönster och överljus. Vita utkragande slätputsade dörr- och fönsteromfattningar. Vit profilerad gesims. Kupa mot väster, klädd med svart plåt.

**K = 2, M = 2.**

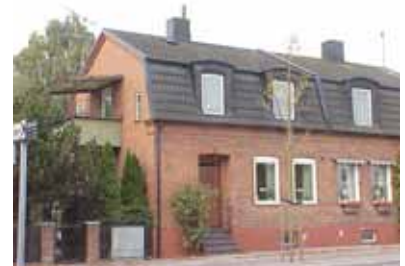
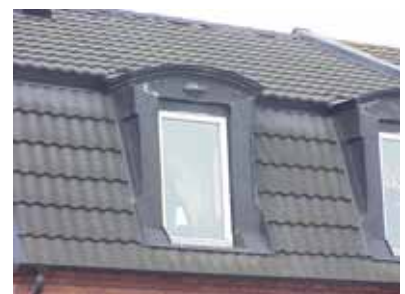
SYLVAN 10 från O

fastighet: **SYLVAN 10.**  
 adress: Surbrunnsvägen 13.  
 ålder: 1910. Ombyggt 1919, 1946, 1948, 1959.  
 arkitekt / byggm: Olsson & Jönsson. Henrik Nilsson (1919), Nils Selander (1946), Tore Johansson (1948), K. Ericsson (1959).  
 användning: Bostad. Par med nr. 8.  
 antal våningar: 2  
 sockel: Rödmålad puts.  
 väggar: Rött tegel.  
 tak: Mansardtak, svart papp (?) i form av takpannor.  
 detaljer: Vita hela fönster. Brun teakdörr med överljus. Mansardfönster klädda med svart plåt, rundade i ovkant och med facett. Balkong åt söder på gjutjärnsstolpar, med skärmtak av korrugerad plast över, och med räcke av grön stående panel. Avtrappad gesims. Stickbågar. Yttertrappa med brun klinker.

**K = 3, M = 2.**

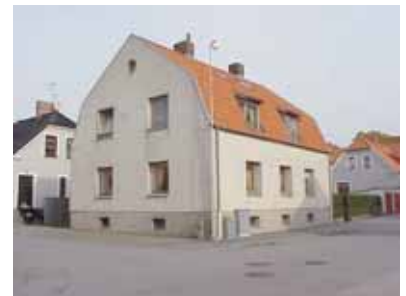
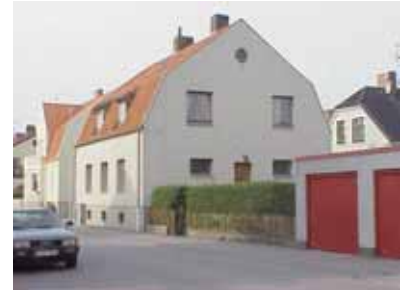
SYLVAN 11 från SV

fastighet: **SYLVAN 11.**  
 adress: Videgatan 4, Skolgatan 10.  
 ålder: 1923. Ombyggt 1926, 1965.  
 arkitekt / byggm: Henrik Nilsson. K. Göransson (1965).  
 användning: Bostäder.  
 antal våningar: 2½  
 sockel: Grå puts.  
 väggar: Vit huggen Mexisten.  
 tak: Mansardtak, rött 1-kupigt tegel.  
 detaljer: Ljusbruna hela fönster. Klarlackad teakdörr med diagonalmönster. Runda fönster i gavelspetsarna. Solbänkar av Mexisten på högkant.

**K = 4, M = 2.**

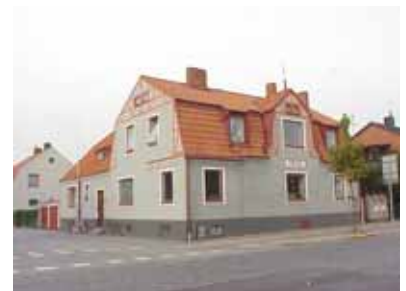
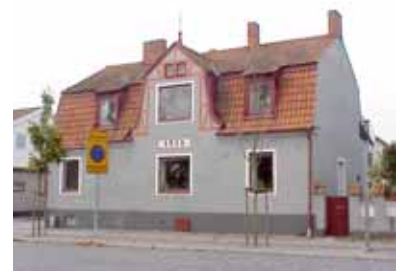
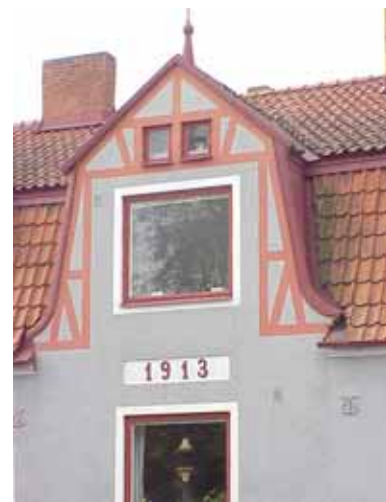
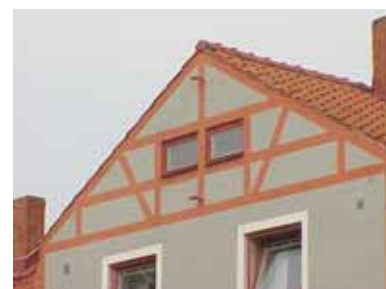
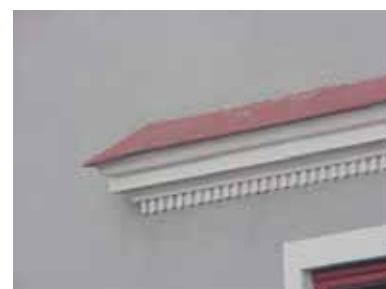
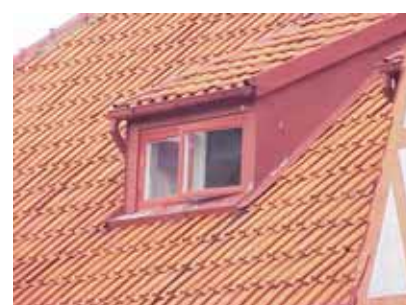
SYLVAN 12 A från SO

fastighet: **SYLVAN 12, hus A.**  
 adress: Surbrunnsvägen 11, Videgatan 2.  
 ålder: 1913. Ombyggt 1932, 1961, 1966.  
 arkitekt / byggm: Henrik Nilsson. Kai Krüger (1961 och 1966).  
 användning: Bostäder.  
 antal våningar: 2  
 sockel: Gråmålad puts.  
 väggar: Gråmålad sprutputs.  
 tak: Mansardtak, rött 1-kupigt tegel. Flygel mot väster har halvvalmat sadeltak.  
 detaljer: Röda hela fönster. Röd ribbmönstrad lamelldörr med över- och sidoljus. Frontespis mot öster med spira. Dekor i korsvirkesmönster målat i rött på frontespis och gavelspets mot söder. Vita dörr- och fönsteromfattningar. Profilerad vit gesims, en del med liten tandsnittsbård. "1913" i smide på vit putsutsparning. Ankarjärn. Två små kupor mot söder. Yttertrappa av granit. Ståndränna mot söder.

**K = 3, M = 2.**

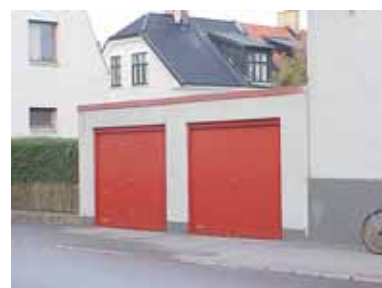
SYLVAN 12 B från SO

fastighet: **SYLVAN 12, hus B.**  
adress: Videgatan 2.  
ålder: 1963.  
arkitekt / byggm: Kai Krüger.  
användning: Garage.  
antal våningar: 1  
sockel: Gråmålad puts.  
väggar: Grå stänkputs.  
tak: Pulpettak.  
detaljer: Två röda garageportar av stående panel.

**K = 5, M = 4.**
