fastighet: **WENDT 1, hus A.**  
adress: Körlings väg 9.  
ålder: 1951.  
arkitekt / byggm: Tage Billgren.  
användning: Bostäder.  
antal våningar: 2  
sockel: Grå cement.  
väggar: Grågrön sprutputs.  
tak: Valmat lågt sadeltak, rött 1-kupigt tegel.  
detaljer: Ljusgröna 2-lufts fönster. Grön glasad ståldörr.  
Två inglasade balkonger mot väster, grönt stolpverk med ljusgröna fyllningar och pulpettak med grön låda. Stort uterum mot väster med väggar och tak som balkongerna. Skärmtak mot öster av ljusgrön plåt. Avtrappad gesims. Mur av gult tegel, krönt med taktegel, runt hela tomten.

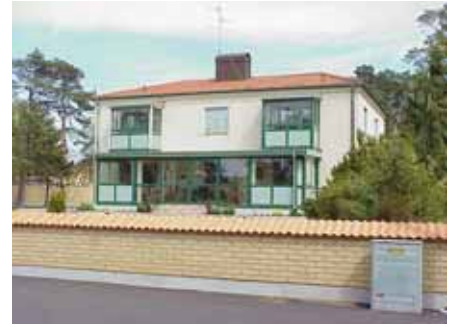
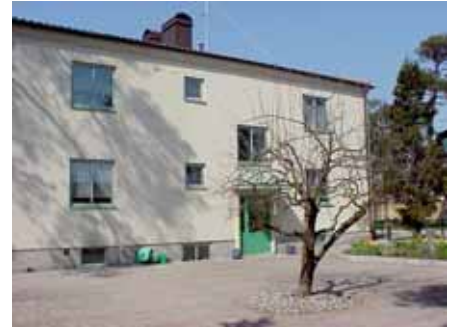
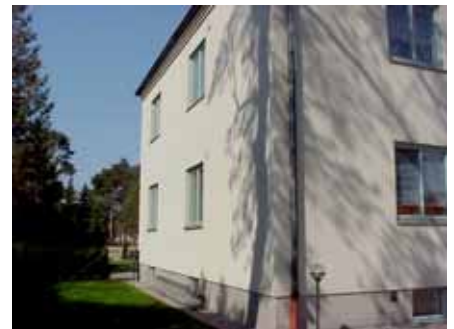
WENDT 1 A från SV

WENDT 1 A från SO

WENDT 1 A från O

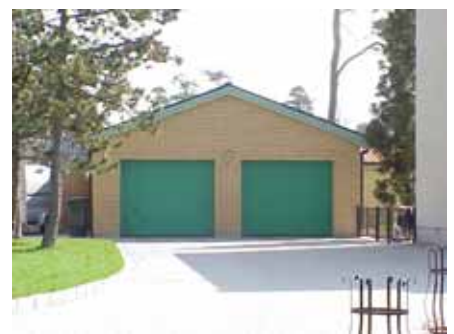
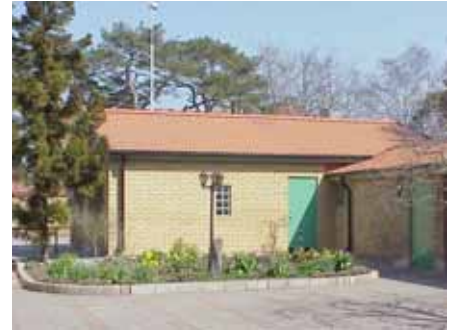
fastighet: **WENDT 1, hus B.**  
adress: Körlings väg 9.  
ålder: 1959. Ombyggt 1969.  
arkitekt / byggm: Bertil Sandin (även 1969).  
användning: Garage.  
antal våningar: 1  
sockel: Grå cement.  
väggar: Gult tegel.  
tak: Sadeltak, rött 2-kupigt tegel.  
detaljer: Ljusinsläpp av glasblock. Två gröna garageportar med liggande träpanel. Grön lamelldörr med stående panel.

WENDT 1 B från V

WENDT 1 B från S

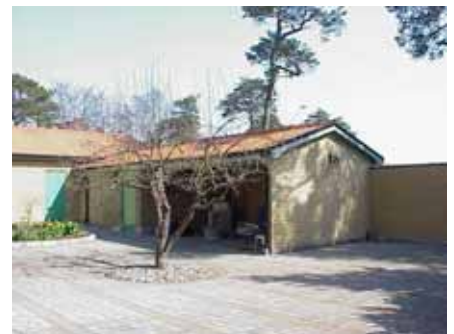
WENDT 1 C från SV

Sadeltak, rött 2-kupigt tegel.

Ljusgrön ramdörr.

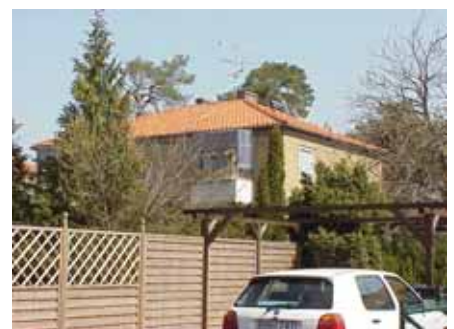
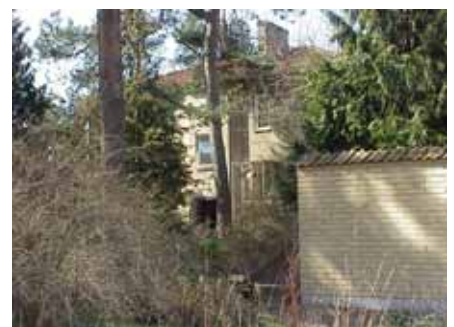
Vita hela perspektivfönster. Två delvis inglasade balkonger med räcken av gulvit korrugerad plåt. Utskjutande trapptorn mot öster. Dörromfattning av rött tegel. Avtrappad gesims.

WENDT 2 A från SV

WENDT 2 A från NO

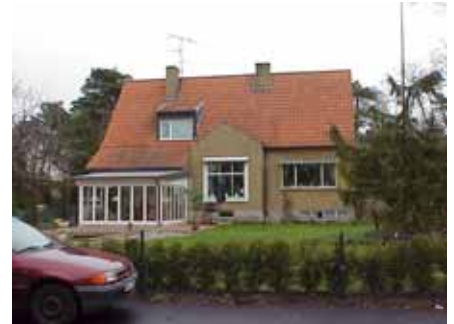
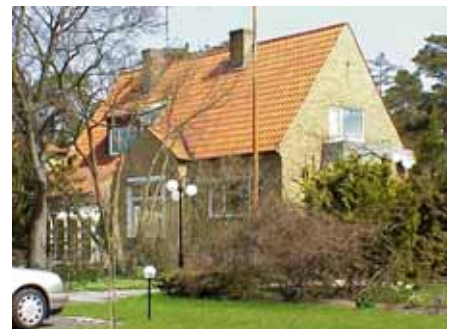
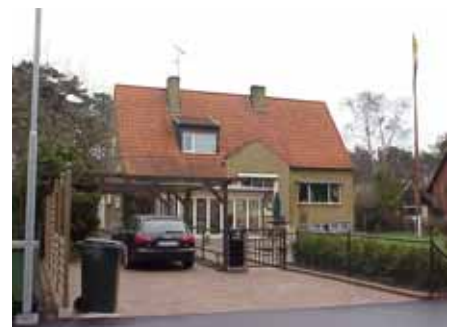
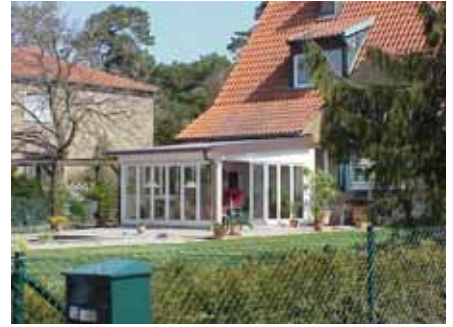
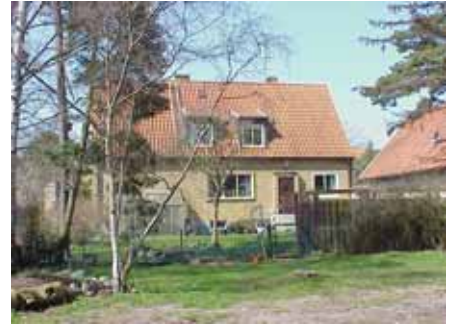
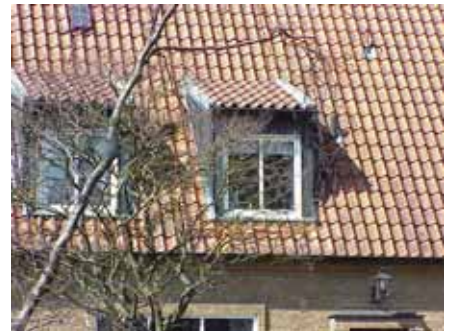
fastighet: **WENDT 3, hus A.**  
adress: Körlings väg 13.  
ålder: 1949.  
arkitekt / byggm: Rune Welin.  
användning: Bostad.  
antal våningar: 1½  
sockel: Grå puts.  
väggar: Gult tegel.  
tak: Sadeltak, rött 1-kupigt tegel.  
detaljer: Vita hela fönster av olika storlek, några med mittspröjs. Brun diagonalmönstrad teakdörr med fönster. Utbyggnad mot väster. Uterum i glas och stående vit panel med pulpettak av grå plåt. Balkong mot söder med räcke av grön korrugerad plåt. Två kupor åt öster och en åt väster med tegeltak, klädda med svart plåt. Utkragande dörromfattning med plåttak. En utkragande fönsteromfattning mot öster.

WENDT 3 A från V

WENDT 3 A från SV

WENDT 3 A från NV

WENDT 3 A från SV UTERUM

WENDT 3 A från O

WENDT 3 A från O KUPOR

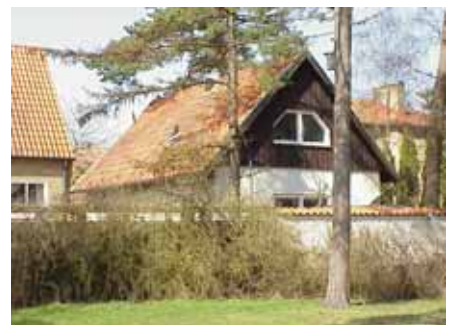
WENDT 3 B från SO

Vita fönster av varierande form och storlek. Brun lamelldörr med fönster och stående panel. Gavelspetsar klädda med brun lockpanel.

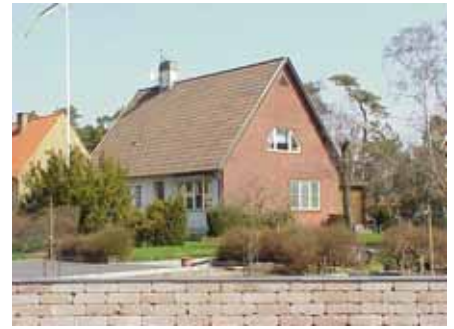
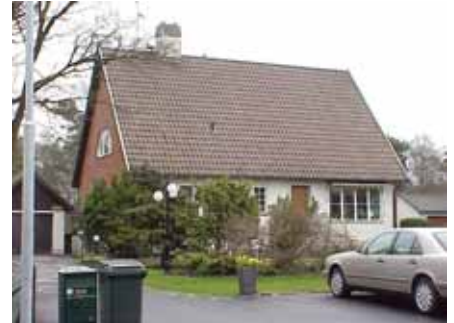
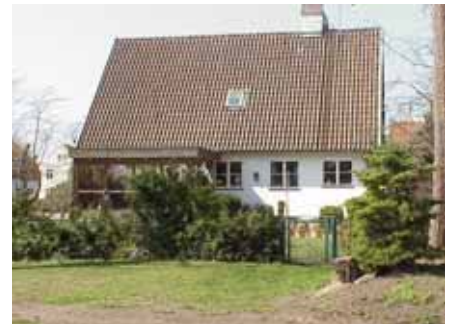
fastighet: **WENDT 4, hus A.**  
adress: Körlings väg 15.  
ålder: 1963.  
arkitekt / byggm: Sven Göran Johansson.  
användning: Bostad.  
antal våningar: 1½  
sockel: Gråmålad puts.  
väggar: Rött tegel, vitmålat mot väster och öster.  
tak: Sadeltak, grårött 1-kupigt tegel.  
detaljer: Vita 2-lufts fönster av olika former och storlekar, delvis spröjsade. Brun kvadratmönstrad teakdörr. Utkragande dörrumfattning. Yttertrappa med klinker.

WENDT 4 A från SV

WENDT 4 A från NV

WENDT 4 A från NO

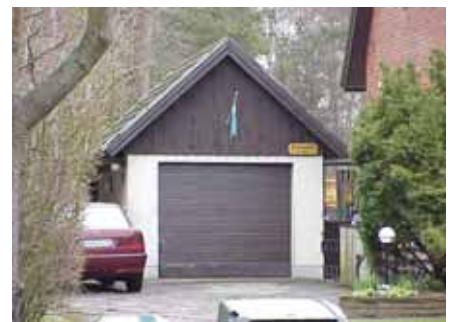
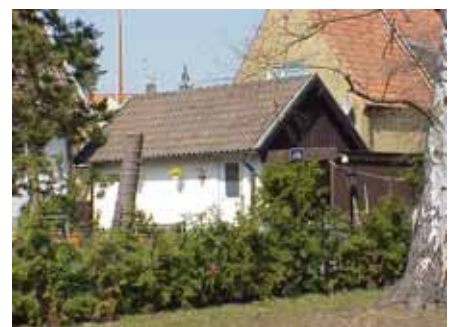
fastighet: **WENDT 4, hus B.**  
adress: Körlings väg 15.  
ålder: 1963.  
arkitekt / byggm: Sven Göran Johansson.  
användning: Garage.  
antal våningar: 1  
sockel: Gråmålad puts.  
väggar: Vitmålat tegel.  
tak: Sadeltak, grårött 1-kupigt tegel.  
detaljer: Brun garageport med liggande panel. Vit lamelldörr med fönster. Gavelspetsar i brun locklistpanel.

WENDT 4 B från NV

WENDT 4 B från SO

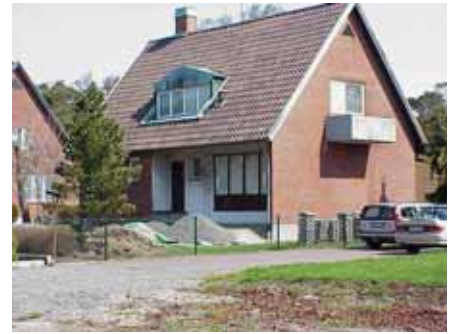
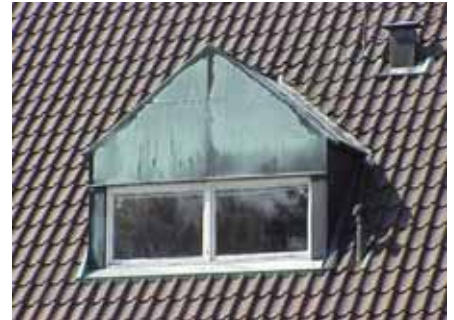
fastighet: **WENDT 5, hus A.**  
adress: Körlings väg 17.  
ålder: 1963.  
arkitekt / byggm: Sven Göran Johansson.  
användning: Bostad.  
antal våningar: 1½  
sockel: Grå cement.  
väggar: Rött tegel med mörka fogar.  
tak: Sadeltak, grått 1-kupigt tegel.  
detaljer: Vita 1- och 2-lufts fönster, delvis spröjsade. Brun teakdörr med fönster, mönster av stående panel. Något indragen terrass mot väster med vitmålade väggar. Kupor i kopparplåt mot väster och öster. Trekantiga ventiler i gavelspetsarna. Skärmtak av korrugerad plast mot öster. Yttertrappa med röd klinker.

WENDT 5 A från SV

WENDT 5 A från NO KUPA

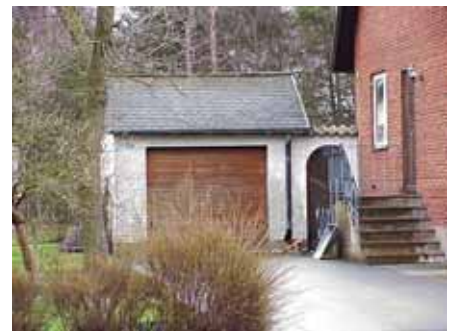
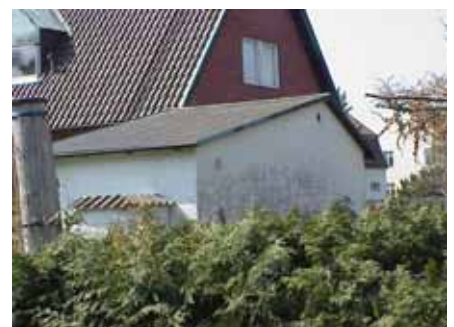
fastighet: **WENDT 5, hus B.**  
adress: Körlings väg 17.  
ålder: 1963.  
arkitekt / byggm: Sven Göran Johansson.  
användning: Garage.  
antal våningar: 1  
sockel: Vitmålat tegel.  
väggar: Osymmetriskt sadeltak, grå papp i skiffermönster mot väster, svart papp mot öster.  
tak: Brun garageport av liggande panel.  
detaljer:

WENDT 5 B från V

WENDT 5 B från NO

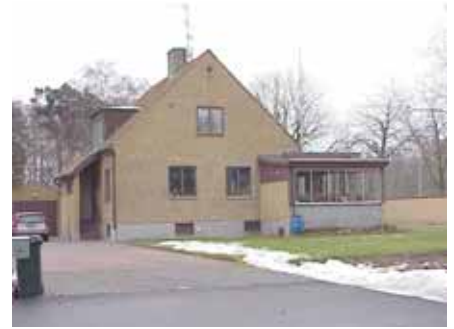
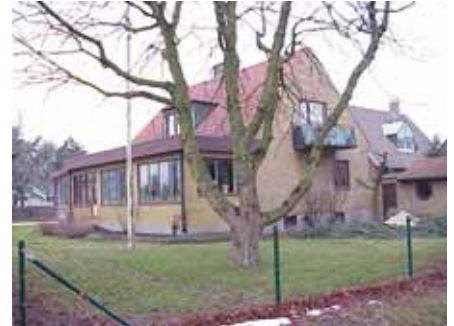
fastighet: **WENDT 6, hus A.**  
adress: Körlings väg 19.  
ålder: 1949. Ombyggt 1963, 1970, 1996.  
arkitekt / byggm: Rune Welin. Sven Görän Johansson (1963).  
användning: Bostad.  
antal våningar: 1½  
sockel: Grå puts.  
väggar: Gult tegel.  
tak: Sadeltak, rött 1-kupigt tegel.  
detaljer: Bruna 2-lufts fönster. Kupor åt norr och söder, klädda med kopparplåt. Utbyggnad mot söder med platt tak med låda i rödbrun liggande fjällpanel. Balkong mot öster med räcke av grönsvart trapetsplåt. Uterum mot sydväst i gult tegel och rödbrun stående panel och med pulpettak.

WENDT 6 A från V

WENDT 6 A från SV

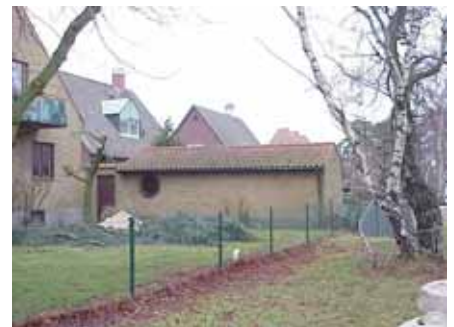
WENDT 6 B från SO

fastighet: **WENDT 6, hus B.**  
adress: Körlings väg 19.  
ålder: 1954.  
arkitekt / byggm: Bertil Sandin.  
användning: Garage.  
antal våningar: 1  
sockel: Gult tegel.  
väggar: Sadeltak, rött 1-kupigt tegel.  
tak: 8-kantigt fönster mot söder. Brun garageport av stående panel.  
detaljer:
