fastighet: **BJÖRNEN 1, hus A.**  
adress: Surbrunnsvägen 2.  
ålder: 1936. Ombyggt 1941.  
arkitekt / byggm: Paul Jeppsson. Johan Persson (1941).  
användning: Bostäder och en affär.  
antal våningar: 3  
sockel: Grå konststen, åt öster ljusgrå puts.  
väggar: Gult tegel.  
tak: Valmat sadeltak, grått 1-kupigt tegel.  
detaljer: 2- och 3-lufts fönster, svarta mot väster och söder, gröna mot öster och norr. Bruna dubbeldörrar av ek med spröjsade fönster och spröjsat överljus med snidad blomma i mitten. Utkragande portomfattningar i grå ädelputs med blomdekor och små skärmtak i svart plåt. Indragna entréer mot öster. Avtrappat gördelband i rött tegel. Rundade balkonger med räcken av grå korrugerad plåt. Små rundade kupor i svart falsad plåt, tre åt väster, två mot öster och en mot vardera norr och söder. Yttertrappor av granit. Två dekorplattor av ädelputs i relief mot söder, en sjöjungfru och en häst. Mur mot norr och söder av gult tegel, krönt av svart 1-kupigt taktegel, med svarta smidesgrindar.

**värdering**  
**kulturhistoriskt (K)**  
**miljömässigt (M)**

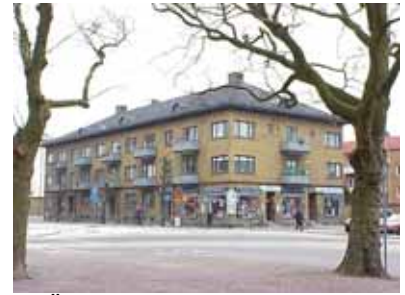
BJÖRNEN 1 A från SV

**K = 2, M = 2.**  
Gediget hus med många genomarbetade detaljer.

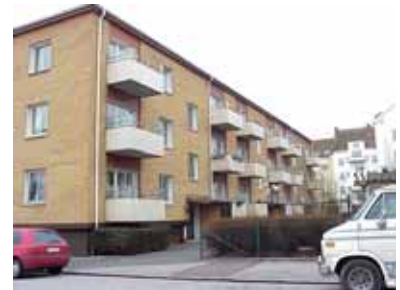
BJÖRNEN 2 A från NV

fastighet: **BJÖRNEN 2, hus A.**  
adress: Munkgatan 3.  
ålder: 1943. Ombyggt 1984.  
arkitekt / byggm: Åke Pettersson. SCG Konstruktionskontor (1984).  
användning: Bostäder.  
antal våningar: 3  
sockel: Brunmålad puts  
väggar: Gul fasadsten (typ Plegel).  
tak: Valmat sadeltak, rött 1-kupigt tegel.  
detaljer: Vita hela fönster med mittspröjs. Bruna glasade ståldörrar. Gördelband av stående sten. Vid entréer soprum och skärmtak av rödbrun plåt. 18 balkonger med gulvit trapetsplåt mot väster. Rödbrun stående panel över fönsterparti vid balkonger.  
**värdering** **K = 4, M = 4.**  
**kulturhistoriskt (K)**  
**miljömässigt (M)**

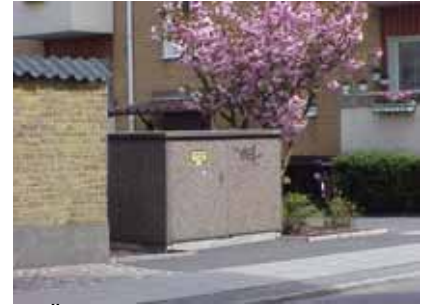
BJÖRNEN 2 B från SV

fastighet: **BJÖRNEN 2, hus B.**  
adress: Munkgatan 3.  
ålder:  
arkitekt / byggm:  
användning: Elcentral.  
antal våningar: ½  
sockel:  
väggar: Rödgrå konststen.  
tak: Platt tak, grå betong.  
detaljer:  
**värdering** **K = 5, M = 4.**  
**kulturhistoriskt (K)**  
**miljömässigt (M)**

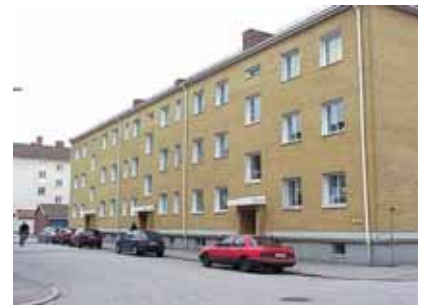
BJÖRNEN 3 A från NO

fastighet: **BJÖRNEN 3, hus A.**  
adress: Sektorsgatan 2.  
ålder: 1943. Ombyggt 1949, 1984, 1993.  
arkitekt / byggm: Sven Wallander. Tage Billgren (1949), Arnold Skoog (1984 och 1993).  
användning: Bostäder.  
antal våningar: 3  
sockel: Gråmålad puts.  
väggar: Gult fasadtegel.  
tak: Valmat sadeltak, rött 1-kupigt tegel.  
detaljer: Vita hela fönster med mittspröjs. Bruna lamelldörrar med mönster av stående panel och sidoljus. Utkragande portomfattningar och små skärmtak av vit plåt. Gördelband av ett stående tegelskift. 24 inglasade balkonger/uterum av glas och grön stående lockpanel, takkant av vit trapetsplåt. Mot norr och söder grönt trästaket med formsågade spjälor.  
**värdering** **K = 4, M = 3.**  
**kulturhistoriskt (K)**  
**miljömässigt (M)**

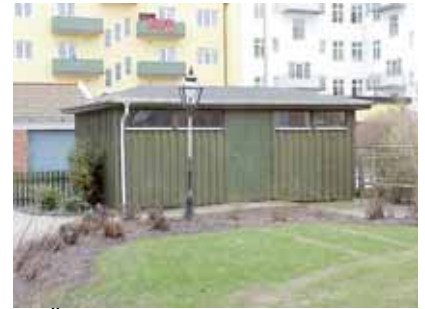
BJÖRNEN 3 B från N

fastighet: **BJÖRNEN 3, hus B.**  
adress: Munkgatan 5.  
ålder:  
arkitekt / byggm:  
användning: Soprum.  
antal våningar: 1  
sockel: Grå betong.  
väggar: Grön lockpanel.  
tak: Lågt valmat sadeltak, svart papp.  
detaljer: Högsittande hela aluminiumfönster. Grön lamell-  
dörr med stående panel.  
**K = 5, M = 4.**  
**värdering**  
**kulturhistoriskt (K)**  
**miljömässigt (M)**
