fastighet: **HAAK SÖDRA 1, hus A.**
adress: Tobaksgatan 31.
ålder: 1884. Ombyggt 1924, 1931, 1939, 1968, 1977.
arkitekt / byggm: Henrik Nilsson (1924), Kaj Björkqvist (1968).
användning: Bostad.
antal våningar: 1, 2 mot gård.
sockel: Grå puts.
väggar: Rött tegel, mot gård grov, grå puts.
tak: Osymmetriskt sadeltak, grå 2-kupig betongpanna.
detaljer: Bruna hela fönster. Mörkbrun lamelldörr med sidoljus. Dörromfattning av vit Mexisten. Uterum mot norr av glas och brunt trä, tak av korrugerad plast.

fastighet: **HAAK SÖDRA 1, hus B.**
adress: Lilla Engelbrektsgratan 14.
ålder: 1968.
arkitekt / byggm: Kaj Björkqvist.
användning: Garage.
antal våningar: 1
sockel: Grå betong, på gavel grov, grå puts.
väggar: Sadeltak, grå korrugerad eternit.
tak: Fyra bruna garageportar och en dörr, alla med liggande panel.
detaljer:

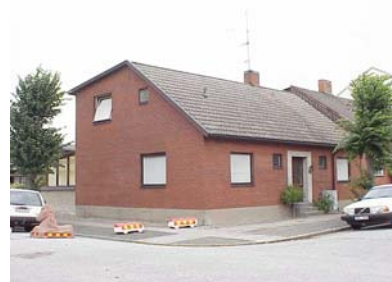
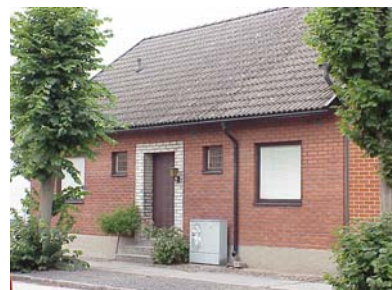
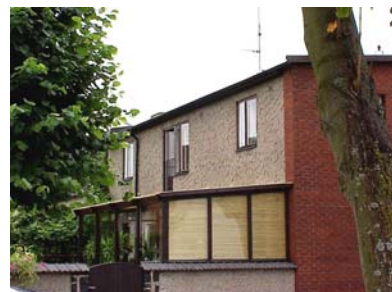
HAAK S. 1 A från SV

K = 4, M = 3.

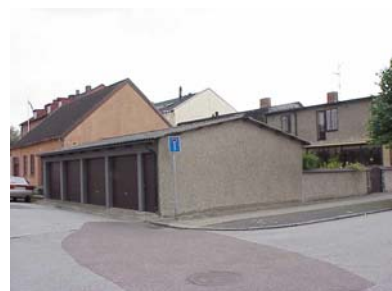
HAAK S. 1 B från NV

K = 5, M = 4.

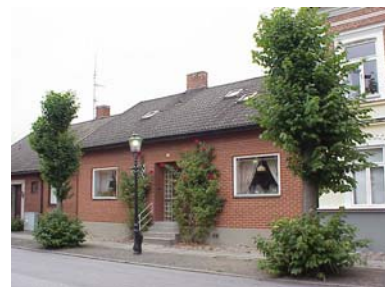
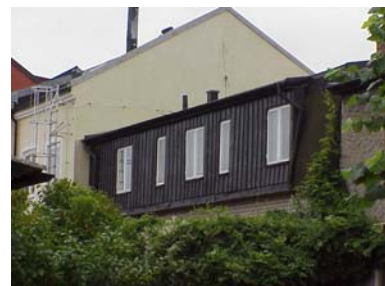
HAAS S. 7 A från SO

fastighet: **HAAK SÖDRA 7, hus A.**
adress: Tobaksgatan 33.
ålder: 1885. Ombyggt 1904, 1968.
arkitekt / byggm: Peter Boisen (1885 och 1904).
användning: Bostad.
antal våningar: 1½, 2 mot gård.
sockel: Grå puts.
väggar: Rött tegel. Mot gård vit Mexisten i bottenvåning och svart lockpanel i ovanvåning.
tak: Sadeltak, svart 2-kupig betongpanna.
detaljer: Vita hela perspektivfönster. Mörkbrun lamelldörr med sidoljus av glasstenar. Gavel klädd med svart lockpanel.

K = 4, M = 3.

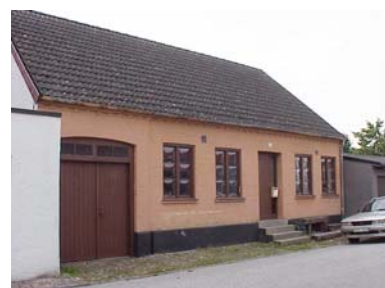
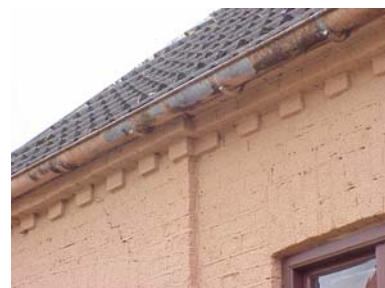
HAAS S. 7 B från NO

fastighet: **HAAK SÖDRA 7, hus B.**
adress: Lilla Engelbrektsgratan 16.
ålder: 1886.
arkitekt / byggm: Peter Boisen (troligen).
användning: Bostad.
antal våningar: 1
sockel: Svartmålad puts.
väggar: Fogstruket tegel, målat i aprikosfärg.
tak: Sadeltak, svart 2-kupig betongpanna.
detaljer: Mörkbruna 2-lufts spröjsade fönster med bukigt glas. Mörkbrun lamelldörr med stående panel och sidoljus. Mörkbrun parport med stående panel och överljus. Gavel mot öster i vit puts. Avtrappad gesims med tandsnitt. Stickbågar. Ankarjärn.

K = 3, M = 3.

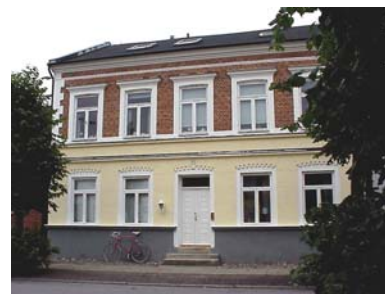
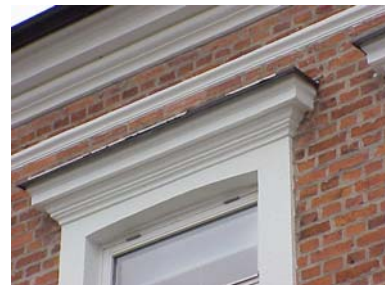
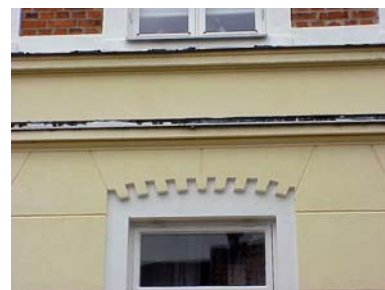
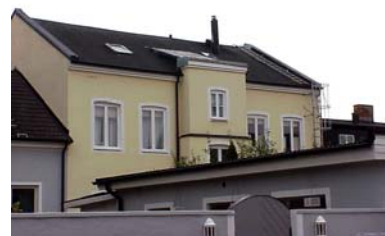
HAAK S. 8 A från SO

fastighet: **HAAK SÖDRA 8, hus A.**
adress: Tobaksgatan 35.
ålder: 1896. Ombyggt 1986.
arkitekt / byggm: Nilsson & Persson (1986).
användning: Bostad.
antal våningar: 2½
sockel: Gråmålad puts.
väggar: Gul puts i bottenvåning, rött tegel i ovanvåning. Gul puts mot gård.
tak: Sadeltak, svart papp.
detaljer: Vita 2-lufts fönster med överbåge. Vit pardörr med speglar och överljus. Bandrustik i bottenvåning. Dörr- och fönsteromfattningar i bottenvåning är i vit puts, indragna och har rundad överdel med tandsnitt. Ovanvåningen har utkragande fönsteromfattningar i vit puts med profilerade kornischer. Rikt profilerad gesims. Profilerade bröstnings- och gördellister. Hörnkedjor i vit puts med stort tandsnitt. Yttertrappa av kalksten. Mot gård utkragande trapptorn och vita fönsteromfattningar.

K =1, M =2.

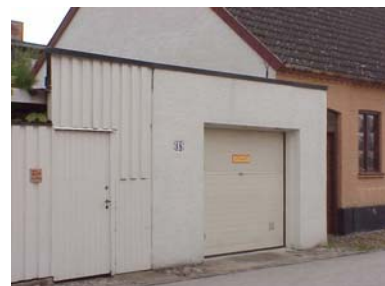
HAAK S. 8 B från NO

fastighet: **HAAK SÖDRA 8, hus B.**
adress: Lilla Engelbrektskatan 18.
ålder: 1980.
arkitekt / byggm:
användning: Garage.
antal våningar: 1
sockel:
väggar: Vit puts.
tak: Platt tak.
detaljer: Gulvit garageport i plåt, mönster av liggande ränder. Mot gatan plank av vit lockpanel med dörr.

K = 5, M = 4.

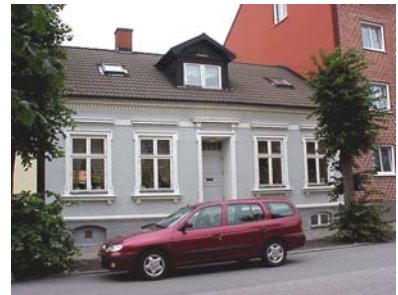
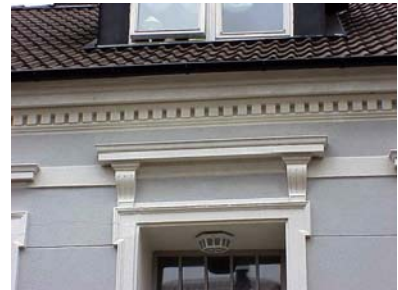
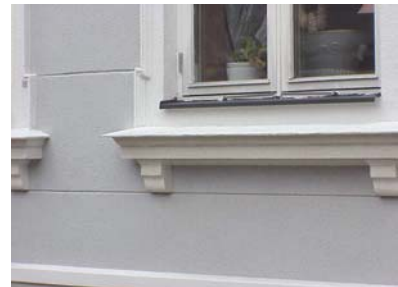
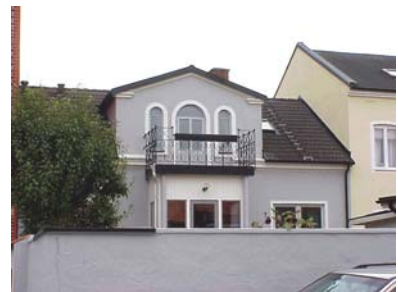
HAAK S. 9 A från S

fastighet: **HAAK SÖDRA 9, hus A.**
 adress: Tobaksgatan 37.
 ålder: 1884. Ombyggt 1984.
 arkitekt / byggm: Peter Boisen. Linie (1984).
 användning: Bostad.
 antal våningar: 1½
 sockel: Gråmålad grov spritputs.
 väggar: Gråmålad spritputs med vita dekorelement.
 tak: Sadeltak, mörkgrå 2-kupig betongpanna.
 detaljer: Vita korsdelade fönster. Vit lamelldörr med spegelmönster och spröjsat överljus. Indragen entré. Kraftiga profilerade dörr- och fönsteromfattningar. Profilerade kornischer, den över dörr på volutkonsoler. Solbänkar på konsoler. Profilerad gesims med tät tandsnittslist. Enkla sockel- och gördelband. Svag bandrustik. Yttertrappa med skiffer. Kupa mot söder, klädd med svart plåt. Bred frontespis mot norr, fönster och balkongdörr med rundade överbågar. Burspråk, klätt med vit stående panel, har balkong med sirligt svart järnräcke. Vit profilerad gesims och enkla vita fönsteromfattningar mot norr.

K =1, M =2.

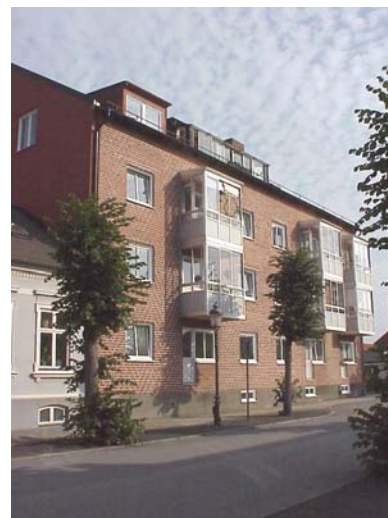
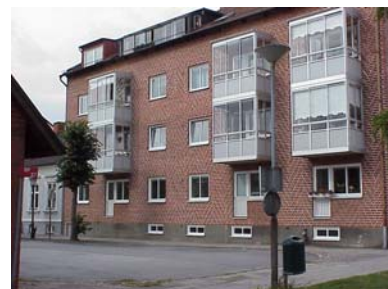
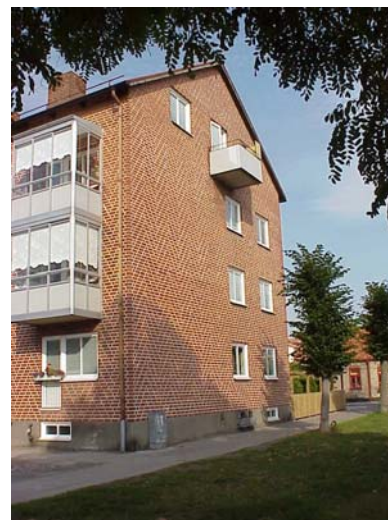
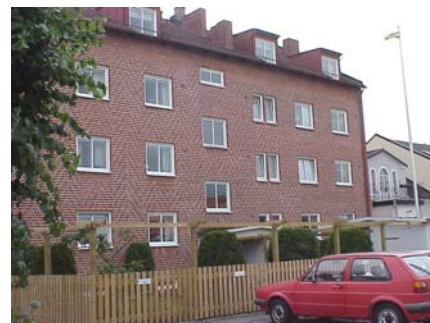
HAAK S. 10 A från SV

fastighet: **HAAK SÖDRA 10, hus A.**
adress: Lilla Engelbrektsgratan 22.
ålder: 1957. Ombyggt 1986.
arkitekt / byggm: Rune Welin. Nilsson & Persson (1986).
användning: Bostäder.
antal våningar: 3½
sockel: Grå puts.
väggar: Rött tegel. Gavel mot väster röd puts.
tak: Sadeltak, troligen rött 1-kupigt tegel.
detaljer: Vita hela fönster. Brun glasad ramdörr med sidoljus. Dörromfattning av gult tegel. Sex inglasade balkonger mot söder, aluminiumprofiler med grå plåtfyllningar. Tre franska balkonger mot söder. En stor och en mindre kupa mot söder, klädda med brun och röd plåt. En balkong mot öster, räcke av grå plåt. Tre små kupor åt norr, klädda med röd plåt.

värdering
kulturhistoriskt (K) **K = 3, M = 5.**
miljömässigt (M) Med sina 3½ våningar avviker huset från resten av Östra Förstaden.

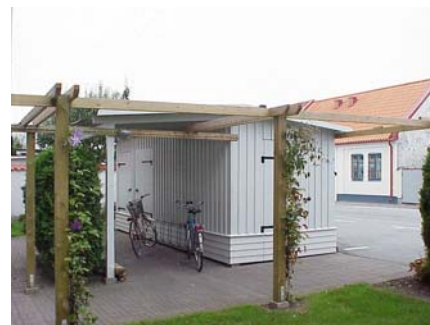
HAAK S. 10 B från O

fastighet: **HAAK SÖDRA 10, hus B.**
adress: Lilla Engelbrektskatan 22.
ålder: 1986.
arkitekt / byggm: Nilsson & Persson
användning: Soprum, förråd.
antal våningar: 1
sockel: Vit fjällpanel.
väggar: Vit locklistpanel.
tak: Pulpettak, svart papp.
detaljer: Tre vita dörrar av stående panel med kraftiga svarta hängslor. Korrugerat skärmtak för cykelparkering.

värdering
kulturhistoriskt (K) **K = 5, M = 4.**
miljömässigt (M)
