fastighet: **JÖNSSON NORRA 1, hus A.**
adress: Engelbrektskatan 8.
ålder: 1977. Ombyggt 1991.
arkitekt / byggm: Kommunaltekn. Systemvillor AB. Peter Stoltz (1991).
användning: Bostad.
antal våningar: 1½
sockel: Röd klinker.
väggar: Gult tegel.
tak: Sadeltak, rött 1-kupigt tegel.
detaljer: Mörkbruna 2-lufts spröjsade fönster. Mörkbrun lamelldörr. En kupa mot norr och två mot söder, alla klädda med röd falsad plåt.

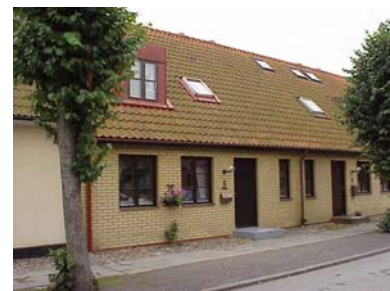
JÖNSSON N. 1 A från NO

K = 3, M = 3.

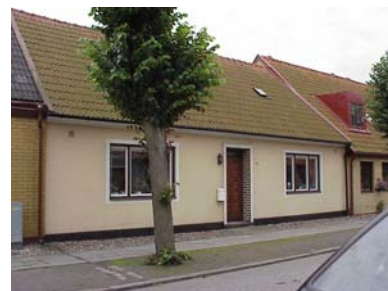
JÖNSSON N. 2 A från NO

fastighet: **JÖNSSON NORRA 2, hus A.**
adress: Engelbrektskatan 10.
ålder: 1878. Tillbyggnad (hus C) 1913. Ombyggt 1949, 1962.
arkitekt / byggm: Henrik Nilsson (1913), Ove Nilsson (1949), R. Malm (1962).
användning: Bostad.
antal våningar: 1½
sockel: Svartmålad puts.
väggar: Gul spritputs.
tak: Sadeltak, rött 2-kupigt tegel.
detaljer: Mörkbruna 3-lufts fönster. Brun lamelldörr med överljus. Vita fönsteromfattningar. Dörromfattning i gult tegel, vitmålat mot gatan. Avtrappad vit gesims. Stor kupa mot söder, klädd med ljusbrun falsad plåt.

K = 3, M = 3.

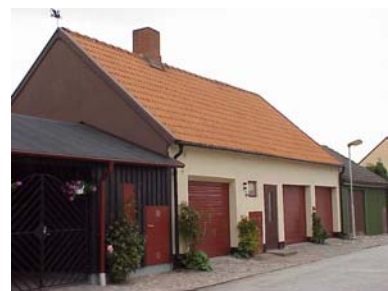
JÖNSSON N. 2 B från SV

fastighet: **JÖNSSON NORRA 2, hus B.**
adress: Lilla Engelbrektskatan 9.
ålder: 1878. Ombyggt 1965.
arkitekt / byggm:
användning: Garage, förråd.
antal våningar: 1
sockel: Svartmålad puts.
väggar: Gul puts, svart lockpanel mot öster, brun masonit mot väster.
tak: Sadeltak, rött 2-kupigt tegel.
detaljer: Liten rött helt fönster. Tre röda garageportar med liggande panel. Brun glasad ramdörr med stående panel. Liten avtrappad gesims. Vindflöjel i form av en drake.

K = 4, M = 3.

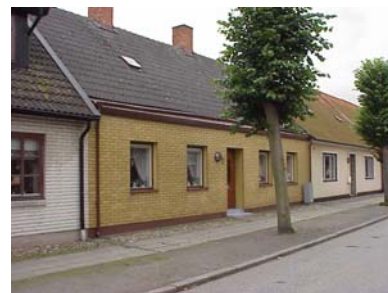
JÖNSSON N. 3 A från NO

fastighet: **JÖNSSON NORRA 3, hus A.**
adress: Engelbrektskatan 12.
ålder: 1882. Ombyggt 1967.
arkitekt / byggm: Johansson (1967).
användning: Bostad.
antal våningar: 1
sockel: Brunmålad betong.
väggar: Gult tegel.
tak: Sadeltak, grå 2-kupig eternit.
detaljer: Bruna hela fönster. Brun glasad teakdörr med stående panel. Ståndränna.

K = 4, M = 3.

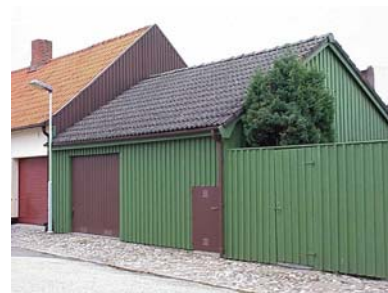
JÖNSSON N. 3 B från SO

fastighet: **JÖNSSON NORRA 3, hus B.**
adress: Lilla Engelbrektskatan 11.
ålder: 1977.
arkitekt / byggm: Tage Larsson.
användning: Garage, förråd.
antal våningar: 1
sockel:
väggar: Grön locklistpanel.
tak: Sadeltak, svart 2-kupig betongpanna.
detaljer: Brun garageport med stående panel.

K = 5, M = 3.

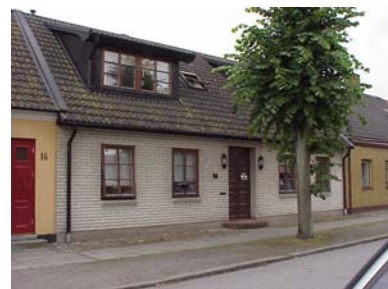
JÖNSSON N. 9 A från NO

fastighet: **JÖNSSON NORRA 9, hus A.**
adress: Engelbrektskatan 14.
ålder: 1882, hus C 1885. Ombyggt 1914, 1977.
arkitekt / byggm: Peter Boisen (troligen). Henrik Nilsson (1914), Johansson (1977).
användning: Bostad.
antal våningar: 1½, 2 mot gård.
sockel: Grå betong.
väggar: Vit huggen mexisten.
tak: Osymmetriskt sadeltak, svart 2-kupig betongpanna.
detaljer: Bruna spröjsade 1-lufts fönster. Brun pardörr med skurna speglar och överljus. Två kupor mot norr med tak av betongpannor och klädda med mörkbrun träpanel. Rundad yttertrappa av klinker.

K = 4, M = 3.

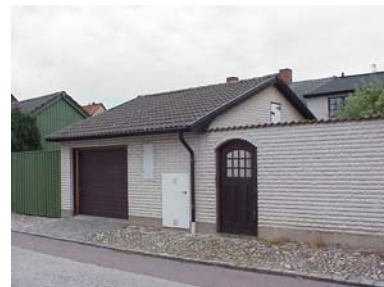
JÖNSSON N. 9 B från SO

fastighet: **JÖNSSON NORRA 9, hus B.**
adress: Lilla Engelbrektskatan 13.
ålder: 1977.
arkitekt / byggm: Johansson.
användning: Garage, förråd.
antal våningar: 1
sockel: Grå puts.
väggar: Vit huggen mexisten.
tak: Sadeltak, svart 2-kupig betongpanna.
detaljer: Brun garageport med liggande panel. Brun rundad ramdörr, med spröjsat fönster, i mur till gård.

K = 4, M = 3.

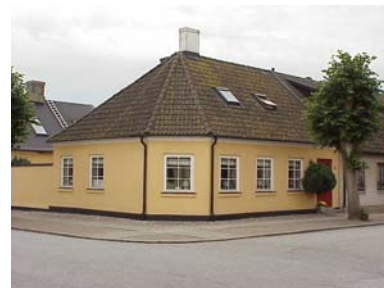
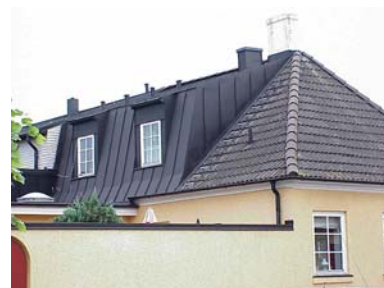
JÖNSSON N. 10 A från NO

fastighet: **JÖNSSON NORRA 10, hus A.**
adress: Engelbrektskatan 16.
ålder: 1883. Ombyggt 1934, 1990.
arkitekt / byggm: Peter Boisen (troligen). Karl Erikson (1934), Matts Persson (1990).
användning: Bostad.
antal våningar: 1½, delvis 2 mot gård.
sockel: Svartmålad puts.
väggar: Gul sprutputs.
tak: Valmat tak, delvis mansard mot gård. Svart 2-kupig betongpanna, svart falsad plåt på mansardtak.
detaljer: Vita spröjsade 1-lufts fönster. Röd pardörr med små speglar och fönster. Profilerad vit gesims. Solbänkar i puts. Yttertrappa av kalksten. Avskuret hörn.

K = 3, M = 2.
Viktigt för gathörnet.

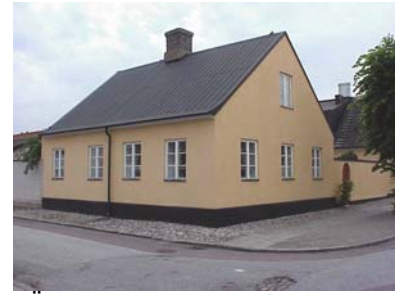
JÖNSSON N. 10 B från SO

fastighet: **JÖNSSON NORRA 10, hus B.**
adress: Borgmästargatan 14.
ålder: 1882.
arkitekt / byggm:
användning: Bostad.
antal våningar: 1
sockel: Svartmålad puts.
väggar: Gul sprutputs.
tak: Sadeltak, svart plåt.
detaljer: Vita spröjsade 2-lufts fönster. Röd rundad port i mur med stående panel och stora hängslor i gammal stil. Profilerad vit gesims.

K = 3, M = 3.

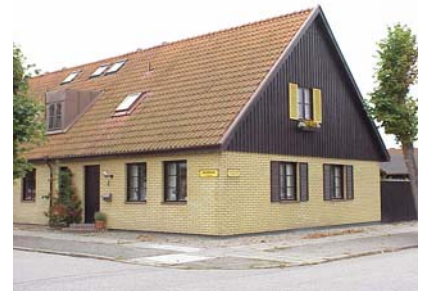
JÖNSSON N. 11 A från NV

fastighet: **JÖNSSON NORRA 11, hus A.**
adress: Engelbrektsgratan 4.
ålder: 1977.
arkitekt / byggm: Kommunaltekn. Systemvillor AB.
användning: Bostad.
antal våningar: 1½
sockel: Gråmålad betong.
väggar: Gult tegel.
tak: Sadeltak, rött 1-kupigt tegel.
detaljer: Mörkbruna 2-lufts spröjsade fönster. Mörkbrun lamelldörr. Rundad yttertrappa av klinker. Gavelspets i mörkbrun lockpanel. Fönsterluckor åt väster, bruna i bottenvåning och knallgula i ovanvåning. Två kupor åt söder, klädda med brun falsad plåt.

K = 3, M = 3.

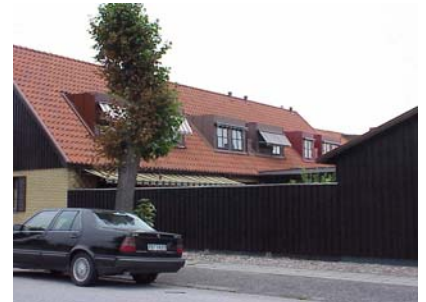
JÖNSSON N. 11 A och 12 A från SV

fastighet: **JÖNSSON NORRA 12, hus A.**
adress: Engelbrektskatan 6.
ålder: 1977.
arkitekt / byggm: Kommunaltekn. Systemvillor AB.
användning: Bostad.
antal våningar: 1½
sockel: Grå betong.
väggar: Gult tegel.
tak: Sadeltak, rött 1-kupigt tegel.
detaljer: Mörkbruna 2-lufts spröjsade fönster. Mörkbrun lamelldörr. Yttertrappa med klinker. Kupa åt norr, klädd med röd plåt. Två kupor åt söder, klädda med ljusbrun plåt.

Se bild Jönsson Norra 11A från sydväst

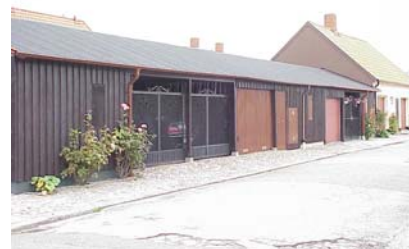
JÖNSSON N. 11 B, 12 B och 1B
från SV

fastighet: **JÖNSSON NORRA 11, hus B.**
adress: Lilla Engelbrektskatan 3.
ålder: 1977.
arkitekt / byggm: Kommunaltekn. Systemvillor AB.
användning: Garage, förråd.
antal våningar: 1
sockel: Gråmålad betong.
väggar: Mörkbrun lockpanel.
tak: Sadeltak, svart papp.
detaljer: Två svarta järngrindar.

K = 5, M = 3.

fastighet: **JÖNSSON NORRA 12, hus B.**
adress: Lilla Engelbrektskatan 5.
ålder: 1977.
arkitekt / byggm: Kommunaltekn. Systemvillor AB.
användning: Garage, förråd.
antal våningar: 1
sockel: Grå betong.
väggar: Mörkbrun lockpanel.
tak: Sadeltak, svart papp.
detaljer: Garageport och dörr, klädda med brun stående trapetsplåt.

Se bild Jönsson Norra 11, hus B
från sydväst

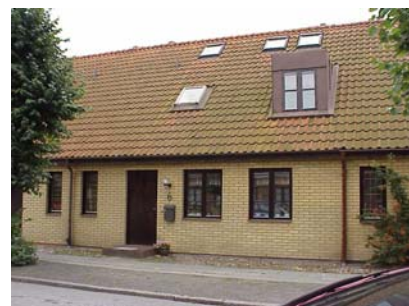
JÖNSSON N. 12 A från NV

K = 3, M = 3.
