fastighet: **JÖNSSON SÖDRA 8, hus A.**  
adress: Tobaksgatan 19.  
ålder: Ombyggt 1916, 1933, 1972.  
arkitekt / byggm:  
användning: Bostad.  
antal våningar: 1½  
sockel: Gulmålad puts.  
väggar: Rött tegel.  
tak: Valmat sadeltak, rött 1-kupigt tegel.  
detaljer: Röda 1-lufts spröjsade fönster. Röd lamelldörr med spegelmönster och halvrunt fönster. Dörrömfattning i rött tegel, något utkragande. Yttertrappa av kalksten. Rött plank mot väster av stående locklistpanel.

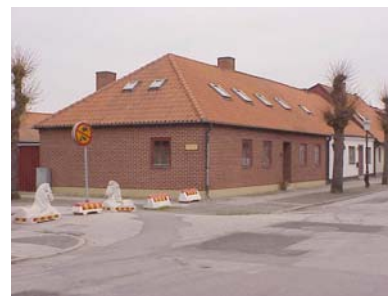
JÖNSSON S. 8 A från SV

**K = 3, M = 3.**

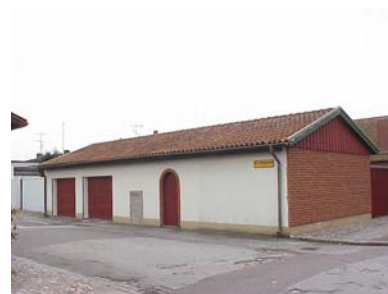
JÖNSSON S. 8 B från NV

fastighet: **JÖNSSON SÖDRA 8, hus B.**  
adress: Lilla Engelbrektsgratan 2.  
ålder: 1972.  
arkitekt / byggm:  
användning: Garage, förråd.  
antal våningar: 1  
sockel: Gulmålad puts.  
väggar: Vit puts, åt väster rött tegel.  
tak: Lågt sadeltak, rött 1-kupigt tegel.  
detaljer: Två röda garageportar med spegelmönster. Röd rundad port av stående panel. Portömfattning i rött tegel. Takfotslåda av grön panel. Röd lockpanel i gavelspets.

**K = 3, M = 3.**

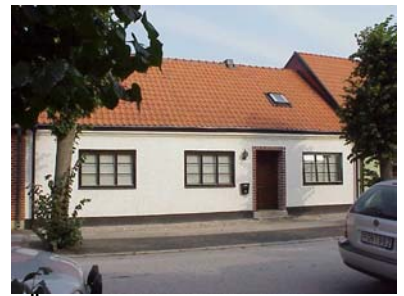
JÖNSSON S. 9 A från SV

fastighet: **JÖNSSON SÖDRA 9, hus A.**  
adress: Tobaksgatan 21.  
ålder: Ombyggt 1883, 1905, 1935, 1949, 1962.  
arkitekt / byggm: Peter Boisen (1905), S. Persson (1935), Ove Nilsson (1949), K. Ericsson (1962).  
användning: Bostad.  
antal våningar: 1  
sockel: Svartmålad puts.  
väggar: Vit grov spritputs.  
tak: Sadeltak, rött 1-kupigt tegel.  
detaljer: Svarta breda 1-lufts spröjsade fönster. Mörkbrun teakdörr med speglar. Dörromfattning av rött tegel. Profilerad slätputsad gesims. Yttertrappa av kalksten. Ståndränna. Liten kupa mot norr, klädd med brun plåt.

**K = 3, M = 3.**

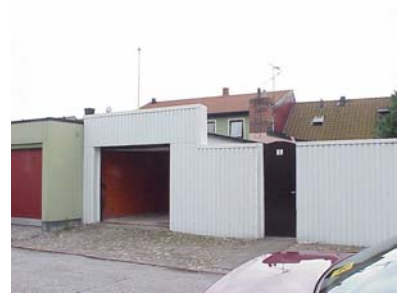
JÖNSSON S. 9 B från NV

fastighet: **JÖNSSON SÖDRA 9, hus B.**  
adress: Lilla Engelbrektsgatan 4.  
ålder: Ombyggt 1962.  
arkitekt / byggm: K. Ericsson (1962).  
användning: Garage.  
antal våningar: 1  
sockel: Vit puts, åt norr vit trapetsplåt.  
väggar: Vit puts, åt norr vit trapetsplåt.  
tak: Pulpettak, svart papp.  
detaljer: Garageport. Mur åt norr, klädd med vit trapetsplåt. Mörkbrun gångport av stående panel i muren.

**K = 4, M = 4.**

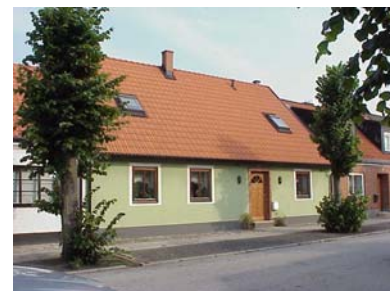
JÖNSSON S. 10 A från SV

fastighet: **JÖNSSON SÖDRA 10, hus A.**  
adress: Tobaksgatan 23.  
ålder: Före 1876. Ombyggt 1887, 1946, 1985.  
arkitekt / byggm: Peter Boisen (1887), Bertil Sundin (1946), Linie (1985).  
användning: Bostad.  
antal våningar: 1½, mot gården 2.  
sockel: Grågrönmålad puts.  
väggar: Ljusgrön slätputs.  
tak: Osymmetriskt sadeltak, rött 2-kupigt tegel.  
detaljer: Mörkbruna 2-lufts fönster, mot gård 1-lufts. Ljusbrun lamelldörr med stående panel och halvrunt fönster. Dörromfattning i rött tegel. Yttertrappa med gulbeige klinker. Röd stående panel på gavel mot väster.

**K = 3, M = 3.**

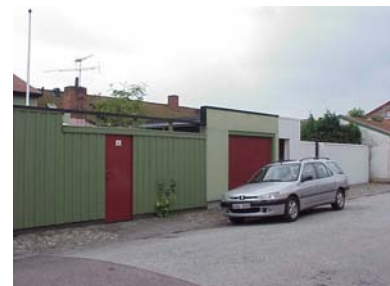
JÖNSSON S. 10 B från NO

fastighet: **JÖNSSON SÖDRA 10, hus B.**  
adress: Lilla Engelbrektsgatan 6.  
ålder:  
arkitekt / byggm:  
användning: Garage.  
antal våningar: 1  
sockel: Grå betong.  
väggar: Ljusgrön slätputs.  
tak: Pulpettak, svart trapetsplåt.  
detaljer: Röd garageport med stående panel. Grönt plank mot norr av stående lockpanel. Röd slät dörr i planket.

**K = 4, M = 4.**

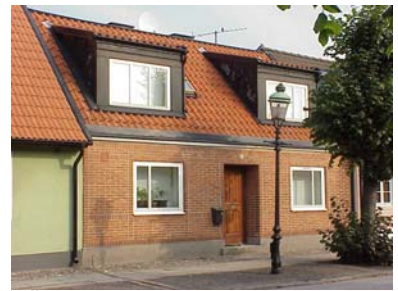
JÖNSSON S. 11 A från SV

fastighet: **JÖNSSON SÖDRA 11, hus A.**  
adress: Tobaksgatan 25.  
ålder: Ombyggt 1941, 1943, 1954, 1978.  
arkitekt / byggm: Åke Pettersson (1941 och 1943), Bertil Sandin (1954), S. Petersson (1978).  
användning: Bostad.  
antal våningar: 1½, 2 mot gård.  
sockel: Grå ädelputs.  
väggar: Rött tegel. Ljusgrå puts mot norr.  
tak: Osymmetriskt sadeltak, rött 1-kupigt tegel, mot norr svart papp.  
detaljer: Vita 1-lufts fönster mot söder, röda 2- och 3-delade mot norr. Brun lamelldörr i ädelträ med skuret mönster. Fasaden är murad med liggande och stående skift i korsvirkesmönster. Vitputsad taklist. Mot norr avtrappad vit gesims och vita fönsteromfattningar. Två kupor åt söder med tegeltak och klädda med svart plåt. Ståndränna.

**K = 4, M = 3.**

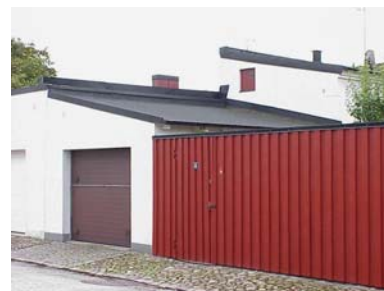
JÖNSSON S. 11 C från NV

fastighet: **JÖNSSON SÖDRA 11, hus C.**  
adress: Lilla Engelbrektsgatan 8.  
ålder: 1978.  
arkitekt / byggm: S. Petersson.  
användning: Garage.  
antal våningar: 1  
sockel: Gråmålad puts.  
väggar: Vitmålad puts.  
tak: Pulpettak, svart papp.  
detaljer: Brun garageport. Rött plank av stående lockpanel mot norr.

**K = 4, M = 4.**

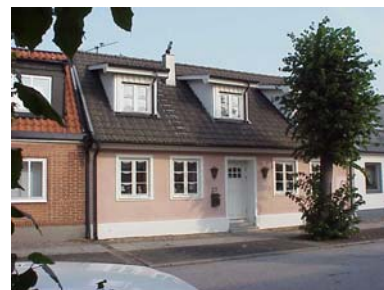
JÖNSSON S. 12 A från SV

fastighet: **JÖNSSON SÖDRA 12, hus A.**  
adress: Tobaksgatan 27.  
ålder:  
arkitekt / byggm:  
användning: Bostad.  
antal våningar: 1½, 2 mot gård.  
sockel: Vitmålad puts.  
väggar: Rosa spritputs.  
tak: Sadeltak, mörkgrå 2-kupig betongpanna.  
detaljer: Vita 2-lufts spröjsade fönster med bukiga rutor, mot gård bruna. Vit lamelldörr med spegelmönster och spröjsat fönster. Utkragande dörr- och fönsteromfattningar i vit slätputs. Vit taklist av panel. Tre kupor mot söder i vit lockpanel och med stora takutsprång. Yttertrappa av kalksten.

**K = 4, M = 3.**  
Kuporna med sina stora takutsprång minskar värdet.

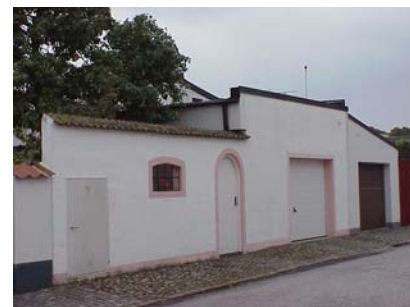
JÖNSSON S. 12 B från NO

fastighet: **JÖNSSON SÖDRA 12, hus B.**  
 adress: Lilla Engelbrektsgatan 10.  
 ålder:  
 arkitekt / byggm:  
 användning: Bostad, garage.  
 antal våningar: 1  
 sockel: Vitmålad puts, åt norr rosa.  
 väggar: Rosa spritputs, åt norr vit.  
 tak: Platt tak, svart plåt.  
 detaljer: Bruna 2-lufts spröjsade fönster. Bruna lamelldörrar. En vit halvdörr med panel i fiskbensmönster och ett diagonalsatt fönster. Vit garageport med spegelmönster. Vita dörr- och fönsteromfattningar, åt norr rosa. Hög takfotslist, klädd med vit byggplatta. Mur åt norr i vit puts med rosa sockel, krönt av betongpannor. I muren en rundad vit port av stående panel och en fönsteröppning med svart stallfönster av järn.

**K = 4, M = 4.**

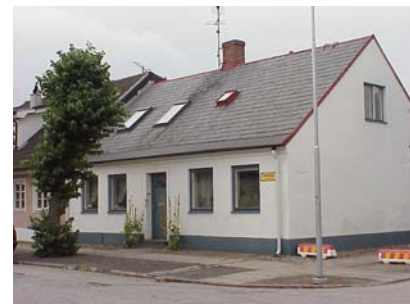
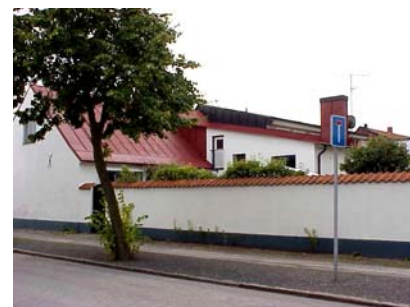
JÖNSSON S. 13 A från SO

fastighet: **JÖNSSON SÖDRA 13, hus A.**  
 adress: Tobaksgatan 29.  
 ålder: Ombyggt 1951.  
 arkitekt / byggm: Karl Erikson (1951).  
 användning: Bostad.  
 antal våningar: 1½  
 sockel: Blågråmålad puts.  
 väggar: Vit slätputs.  
 tak: Sadeltak, grå skiffer, åt norr röd plåt.  
 detaljer: Blå hela fönster. Blå lamelldörr med spegelmönster och halvrunt fönster. Dörrumfattning och fönsteromfattningar mot norr i vitmålat, utkragande tegel. Profilerad gesims. Yttertrappa med rödbrun klinker. Två nyare och ett gammalt takfönster åt söder. Ankarjärn mot öster.

**K = 3, M = 3.**
