fastighet: **ZEPHYR VÄSTRA 7, hus A.**
adress: Magasinsgatan.
ålder: 1976.
arkitekt / byggm: Alf Lundquist & Co.
användning: Varuhus (Åhléns).
antal våningar: 1
sockel: Grå betong.
väggar: Slammat tegel, gult och rött. Stora glaspartier.
tak: Större delen takparkering. I kanterna pulpettak med röd kupig lättbetongpanna.
detaljer: Litet takhus för maskineri, vitslammat tegel och rött sadeltak. Avskärmat med mur. Parkering på nästan hela taket.

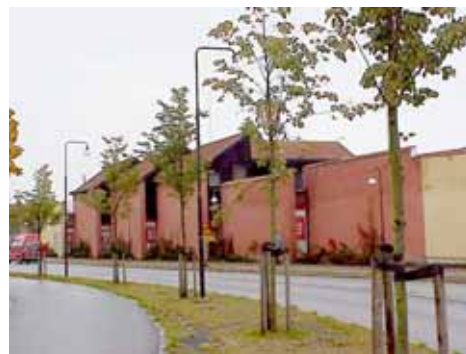
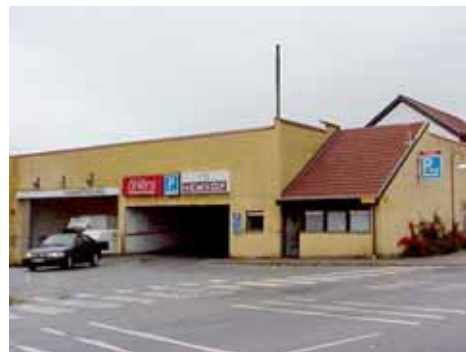
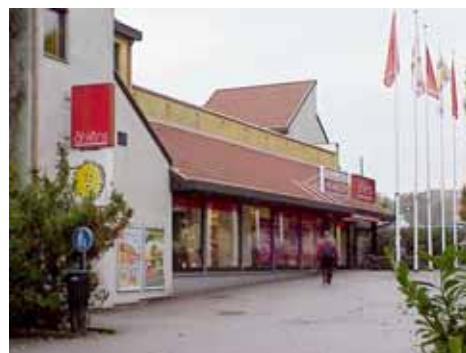
ZEPHYR VÄSTRA 7 A från NV

ZEPHYR VÄSTRA 7 A från NO

ZEPHYR VÄSTRA 7 A från SO

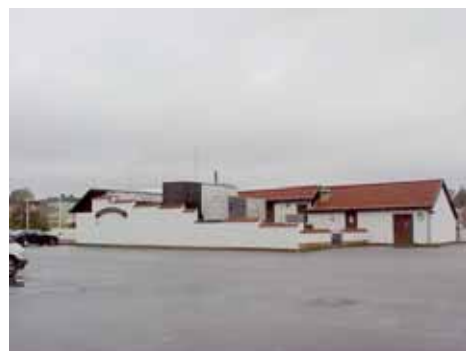
ZEPHYR VÄSTRA 7 A, TAKHUS

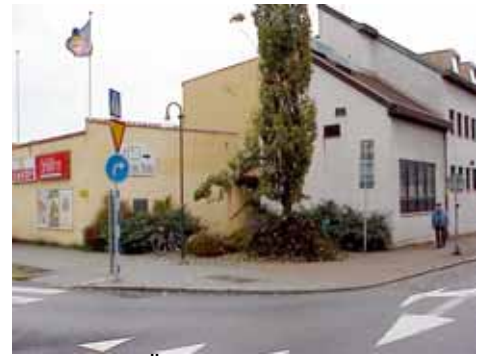
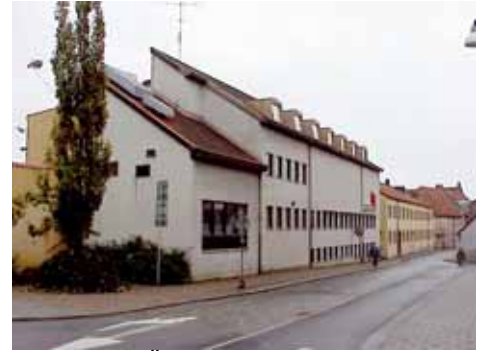
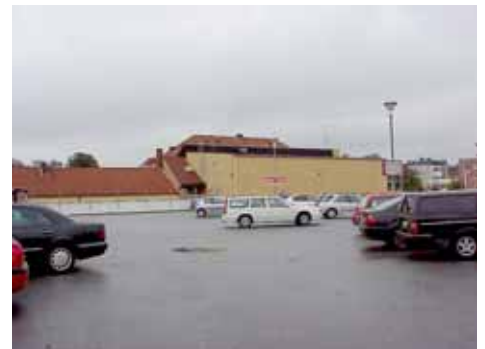
fastighet: **ZEPHYR VÄSTRA 7, hus B.**
adress: Klostergatan 14.
ålder: 1976.
arkitekt / byggm: Alf Lundquist & Co.
användning: Kontor (tandläkare) och motionshall (aerobic).
antal våningar: 2½ + källare.
sockel: Grå cement.
väggar: Ljust gråslammat tegel.
tak: Pulpettak, röd och svart lättbetongpanna.
detaljer: Hela fönster med svarta karmar. 7 plåtklädda, beige takkupor åt väster.

ZEPHYR VÄSTRA 7 A,B från NV

ZEPHYR VÄSTRA 7 B från NV

ZEPHYR VÄSTRA 7 B från O

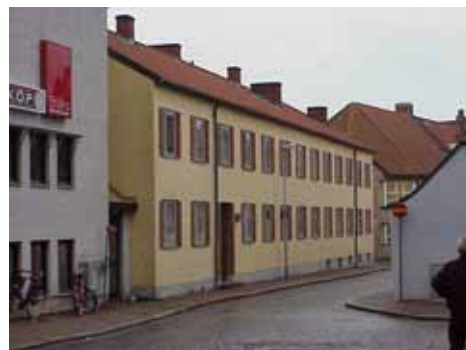
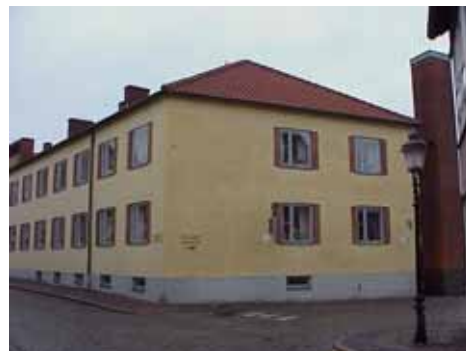
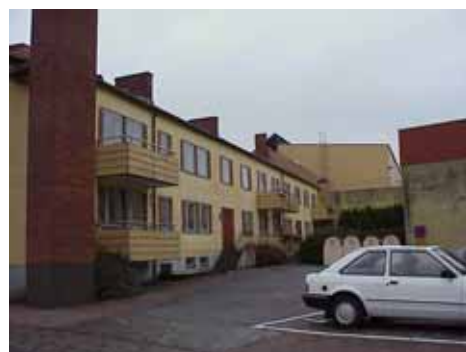
fastighet: **ZEPHYR VÄSTRA 8.**
adress: Klostersgatan 12, Hospitalsgatan 1.
ålder: 1962.
arkitekt / byggm: Rune Welin.
användning: Bostäder.
antal våningar: 2
sockel: Grå cement.
väggar: Gulslammat tegel.
tak: Valmat, rött 1-kupigt tegel.
detaljer: Vita 2-luftsfnster med spröjs. Bruna trädörrar med sidoljus. Rött tegel i fnster- och dörrromfattningar. 8 balkonger mot öster. Stor skorsten vid husets hörn i sydöst.

ZEPHYR VÄSTRA 8 från NV

ZEPHYR VÄSTRA 8 från SV

ZEPHYR VÄSTRA 8 från SO

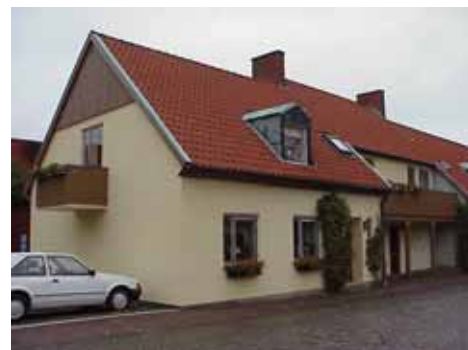
fastighet: **ZEPHYR VÄSTRA 9.**
adress: Hospitalsgatan 3 A.
ålder: 1962.
arkitekt / byggm: Rune Welin.
användning: Bostäder.
antal våningar: 1½
sockel: Grå cement.
väggar: Gulslammat tegel.
tak: Sadeltak, rött 1-kupigt tegel.
detaljer: Bruna och vita 2-lufts fönster. Bruna teakdörrar med fönster. Balkong, av trä på stolpar, och kopparplåtsklädd kupa åt söder.

värdering
kulturhistoriskt (K) **K = 2, M = 2.**
miljömässigt (M): Litet nätt radhus, anpassat till en känslig miljö. Många genomtänkta detaljer.

ZEPHYR VÄSTRA 9 från SV

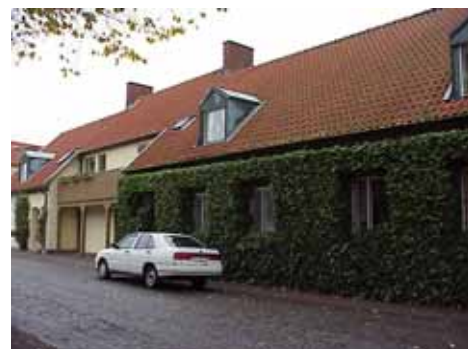
fastighet: **ZEPHYR VÄSTRA 10.**
adress: Hospitalsgatan 3 C.
ålder: 1962.
arkitekt / byggm: Rune Welin.
användning: Bostäder.
antal våningar: 1½
sockel: Grå cement.
väggar: Turkosslammat tegel.
tak: Sadeltak, rött 1-kupigt tegel.
detaljer: Bruna och vita 2-lufts fönster. Bruna teakdörrar med fönster. Balkong, av trä på stolpar, och kopparplåtsklädd kupa åt söder. Gatufasaden helt inklädd med murgröna.

värdering
kulturhistoriskt (K) **K = 2, M = 2.**
miljömässigt (M): Litet nätt radhus, anpassat till en känslig miljö. Många genomtänkta detaljer. Den turkosa färgen är väl skarp, bör dämpas vid nästa ommålning.

ZEPHYR VÄSTRA 10 från SO

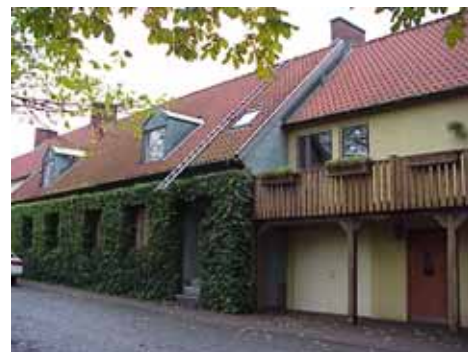
fastighet: **ZEPHYR VÄSTRA 11.**
adress: Hospitalsgatan 3 D.
ålder: 1962.
arkitekt / byggm: Rune Welin.
användning: Bostäder.
antal våningar: 1½
sockel: Grå cement.
väggar: Turkosslammat tegel.
tak: Sadeltak, rött 1-kupigt tegel.
detaljer: Bruna och vita 2-lufts fönster. Bruna teakdörrar med fönster. Balkong, av trä på stolpar, och kopparplåtsklädd kupa åt söder. Gatufasaden helt inklädd med murgröna.

ZEPHYR VÄSTRA 11 från SO

värdering **K = 2, M = 2.**
kulturhistoriskt (K) Litet nätt radhus, anpassat till en känslig miljö.
miljömässigt (M): Många genomtänkta detaljer. Den turkosa färgen är väl skarp, bör dämpas vid nästa ommålning.

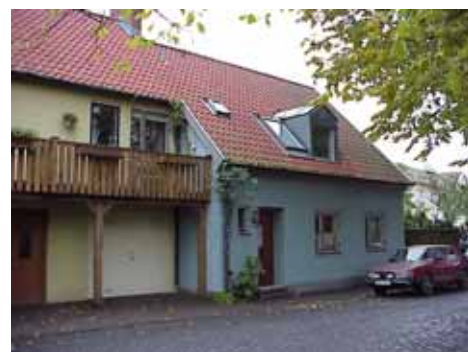
fastighet: **ZEPHYR VÄSTRA 12.**
adress: Hospitalsgatan 3 F.
ålder: 1962.
arkitekt / byggm: Rune Welin.
användning: Bostäder.
antal våningar: 1½
sockel: Grå cement.
väggar: Turkosslammat tegel.
tak: Sadeltak, rött 1-kupigt tegel.
detaljer: Bruna och vita 2-lufts fönster. Bruna teakdörrar med fönster. Balkong, av trä på stolpar, och kopparplåtsklädd kupa åt söder.

ZEPHYR VÄSTRA 12 från SV

värdering **K = 2, M = 2.**
kulturhistoriskt (K) Litet nätt radhus, anpassat till en känslig miljö.
miljömässigt (M): Många genomtänkta detaljer. Den turkosa färgen är väl skarp, bör dämpas vid nästa ommålning.
