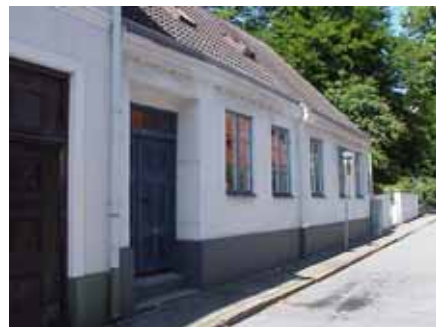
BACKUS N. 1 från SO

fastighet: **BACKUS NORRA 1.**
adress: Västra Vallgatan 45.
ålder: 1800-tal. Ombyggt 1943, 1967.
arkitekt / byggm: Axel Andersson (1943).
användning: Bostad.
antal våningar: 1½
sockel: Grågrön cementputs.
väggar: Vit cementputs.
tak: Sadeltak, svart enkupig betongtakpanna.
detaljer: Blåa 2-lufts spröjsade fönster. Äldre blå pardörr av helfransk typ med blåmålat överljusfönster. Profilerad gesims med tandsnitt. Ståndränna. Balkong av trä på norra gaveln, frontespis mot gård.

K = 3, M = 2.
Bör ha tegeltak.

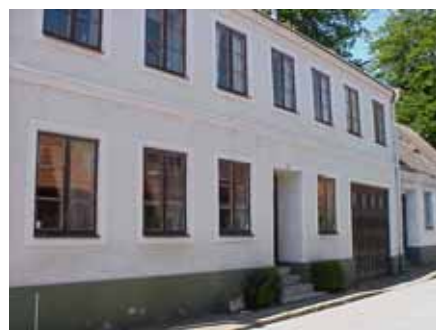
BACKUS N. 2 från SO

fastighet: **BACKUS NORRA 2.**
adress: Västra Vallgatan 43.
ålder: 1800-tal. Ombyggt 1963.
arkitekt / byggm: Rune Welin (1963).
användning: Bostad.
antal våningar: 2
sockel: Grön cementputs.
väggar: Gråvit spritputs, blåvit mot gård.
tak: Sadeltak, grå eternit.
detaljer: Bruna 2-lufts spröjsade fönster. Brun port och dörr. 4-stegs yttertrappa av kalksten. Slätputsade vita fönsteromfattningar. Profilerade tak- och gördellister. Tillbyggd svalgång mot gård.

K = 2, M = 2 .

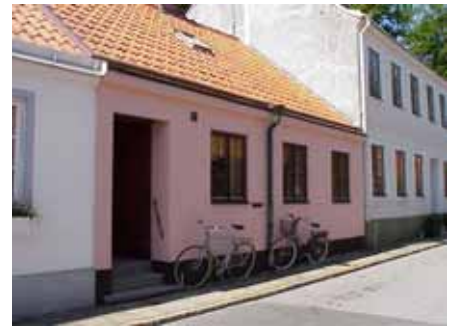
BACKUS N. 3 från SO

fastighet: **BACKUS NORRA 3.**
adress: Västra Vallgatan 41.
ålder: 1800-tal. Ombyggt 1933, 1972.
arkitekt / byggm:
användning: Bostad.
antal våningar: 1 + inredd vind.
sockel: Svartmålad cementputs.
väggar: Rosa slammat mexitegel.
tak: Sadeltak, rött 2-kupigt taktegel.
detaljer: Mörkbruna 2-lufts spröjsade fönster. Mörkbrun djupt indragen dörr. Ståndränna. Tillbyggnad åt gård.

K = 3, M = 2.
Bör vara putsat och ha dörren i liv med fasaden.

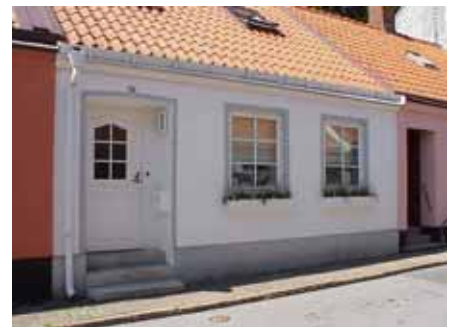
BACKUS N. 4 från SO

fastighet: **BACKUS NORRA 4.**
adress: Västra Vallgatan 39.
ålder: 1800-tal. Ombyggt 1988.
arkitekt / byggm: BO-hus (1988).
användning: Bostad.
antal våningar: 1½
sockel: Ljusgrå cementputs.
väggar: Vit slätputs,
tak: Sadeltak, rött 1-kupigt tegel.
detaljer: Vita fönster med lös spröjs. Vit lamelldörr med spröjsat fönster och spegelmönster. Grå fönster- och dörrromfattningar. Slät takfotslist. Ståndränna.
Lusthus mot Norra Promenaden.

K = 4, M = 2.
Kraftigt renoverat med nya fönster och ny dörr.

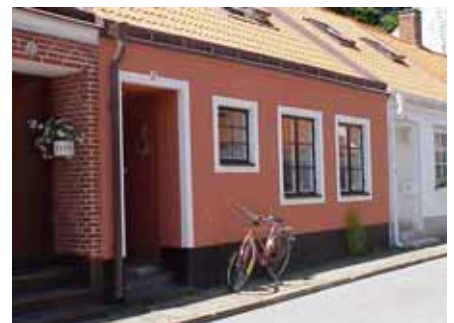
BACKUS N. 5 från SO

fastighet: **BACKUS NORRA 5.**
adress: Västra Vallgatan 37.
ålder: 1800-tal. Ombyggt 1988.
arkitekt / byggm: Skånsk Byggkonsult (1988).
användning: Bostad.
antal våningar: 1½
sockel: Svart puts.
väggar: Röd puts med vita fönsteromfattningar åt gata, vit slätputs åt gård.
tak: Sadeltak, rött 2-kupigt tegel.
detaljer: Svarta 2-lufts spröjsade fönster. Brun dörr. Inredd vind och balkong åt gård. Ståndränna.
Gårdshus i tegel med röd cementputs. Lusthus av trä.

K = 3, M = 2.

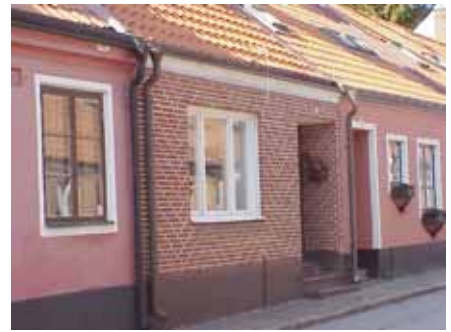
BACKUS N. 6 från SO

fastighet: **BACKUS NORRA 6.**
adress: Västra Vallgatan 35.
ålder: 1800-tal. Ombyggt 1973.
arkitekt / byggm:
användning: Bostad.
antal våningar: 1½
sockel: Brunsvart slätputs.
väggar: Rött fasadtegel, röd puts åt gård.
tak: Sadeltak, 1-kupigt rött taktegel.
detaljer: 3-lufts vitt fönster. Indragen teakdörr med sidoljus. Ståndränna. Rött, putsat uthus med tak av 1-kupigt rött tegel.

K = 4, M = 2.
Bör vara putsat, ytterdörren bör vara målat trä.

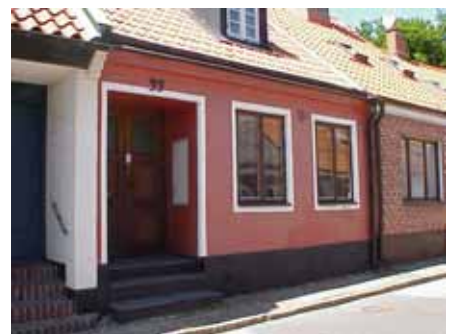
BACKUS N. 7 från SO

fastighet: **BACKUS NORRA 7.**
adress: Västra Vallgatan 33.
ålder: 1800-tal. Ombyggt 1974, 1982.
arkitekt / byggm: Sven Grönvall (1982).
användning: Bostad.
antal våningar: 1½
sockel: Svartmålad cementputs.
väggar: Rosa slätputs med vita fönsteromfattningar.
tak: Sadeltak, 2-kupigt rött taktegel.
detaljer: Mörkbruna 2-lufts spröjsade fönster, Brun glasad pardörr med speglar. Profilerad gesims. Ståndränna. Kupa mot öster, klädd med svart plåt. Lusthus av trä mot Norra Promenaden.

K = 3, M = 2.

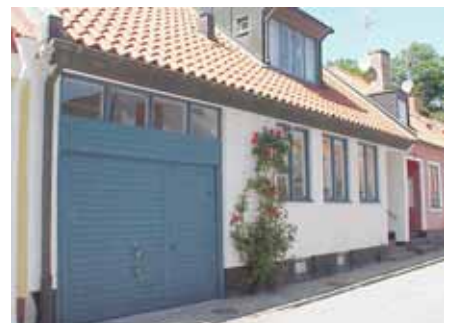
BACKUS N. 8 från SO

fastighet: **BACKUS NORRA 8.**
adress: Västra Vallgatan 31.
ålder: 1965.
arkitekt / byggm: Erik Langlet.
användning: Bostad.
antal våningar: 1½
sockel: Svartmålad cement.
väggar: Vitslammat tegel.
tak: Sadeltak, rött 1-kupigt tegel.
detaljer: Blå hela 2-lufts fönster. Blå garageport och indragen ramdörr. Kupa åt gatan, klädd med svart plåt. Lusthus av trä mot Norra Promenaden. Tidigare fanns en tobaksfabrik på fastigheten.

K = 3, M = 2.
Bör vara putsat.

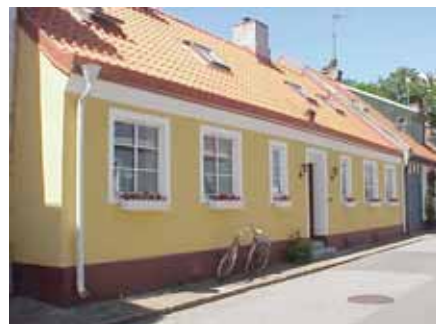
BACKUS N. 9 från SO

fastighet: **BACKUS NORRA 9.**
adress: Västra Vallgatan 29.
ålder: 1800-tal. Ombyggt 1955, 1966, 1996, 1999.
arkitekt / byggm: Börje Johnzon (1955), Lars Cederholm (1996).
användning: Bostad.
antal våningar: 1½
sockel: Vinröd cementputs.
väggar: Gul slätputs, vita dörr- och fönsteromfattningar.
tak: Sadeltak, rött 1-kupigt tegel.
detaljer: Vita fönster med lös spröjs. Vinröd dörr. Profile-
rad gesims. Ståndränna. Gårdslänga har gul
slätputs och pulpettak med 2-kupigt tegel.
Lusthus av trä mot Norra Promenaden.

K = 3, M = 2.
De lösa spröjsarna ger fönstren fel proportioner.

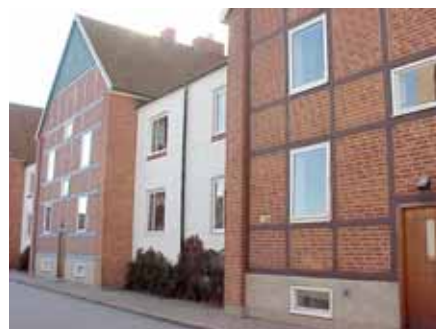
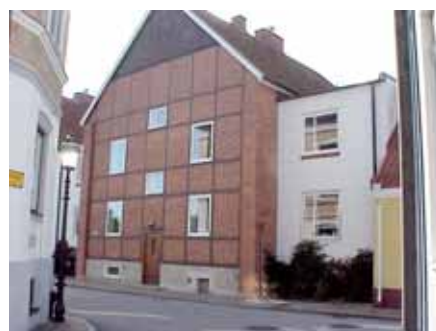
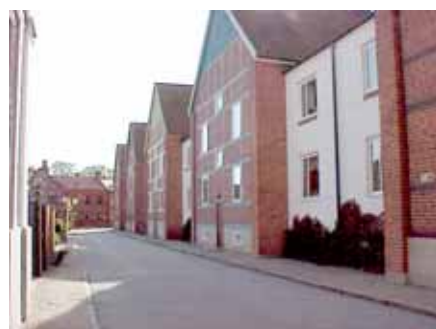
fastighet: **BACKUS NORRA 11.**
adress: Västra Vallgatan 25.
ålder: 1966.
arkitekt / byggm: Rune Welin.
användning: Bostäder.
antal våningar: 2
sockel: Murad cementsten med frilagd ballast.
väggar: Falskt korsvirke med rött tegel i fyllningarna och
brun, blå, gul eller röd timra, vitmålad lättbetong i
de indragna partierna.
tak: Sadeltak med 1-kupigt rött tegel, platt tak på de
indragna partierna.
detaljer: Balkonger mot Norra Promenaden.
Fem huskroppar, sammanlänkade av indragna
partier.

K = 3, M = 4.
