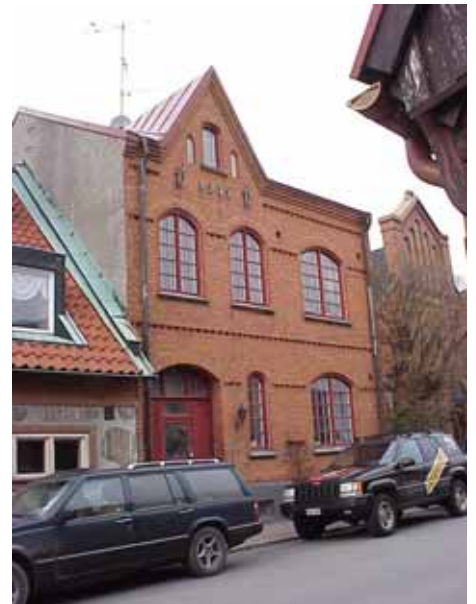
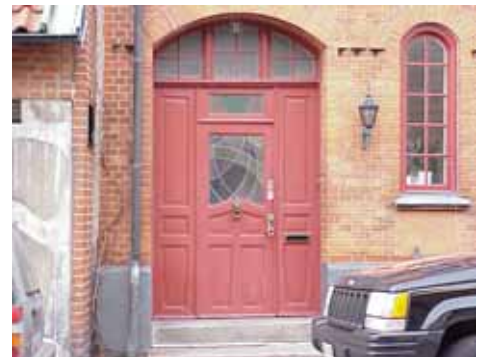
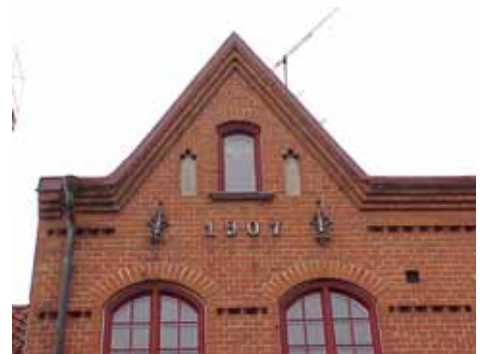
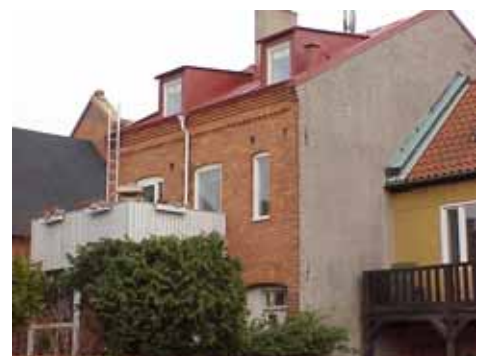
fastighet: **JOHAN 15.**
adress: Lilla Östergatan 31.
ålder: 1907. Ombyggt 1933, 1938, 1969.
arkitekt / byggm: Peter Boisen. Karl Eriksson (1933 och 1938), Ulf Söderman (1969).
användning: Bostad
antal våningar: 2½
sockel: Ljusgrå puts.
väggar: Rött tegel.
tak: Sadeltak, röd plåt.
detaljer: Röda rundbågade småspröjsade fönster, åt gård hela vita. Vackert dörrparti med tredelad röd port med speglar, blyspröjsat fönster med färgat glas och överljus. Frontespis med årtal i smide, två utsirade ankarjärn och två blinderingar. Fasaddekor med stickbågar och strömskift. Avtrappad gesims. Två kupor åt gården, klädda med röd falsad plåt. Balkong åt norr, räcke av gråmålade stående brädor. Tegelmur mot väster, krönt med taktegel.

K = 1, M = 1.

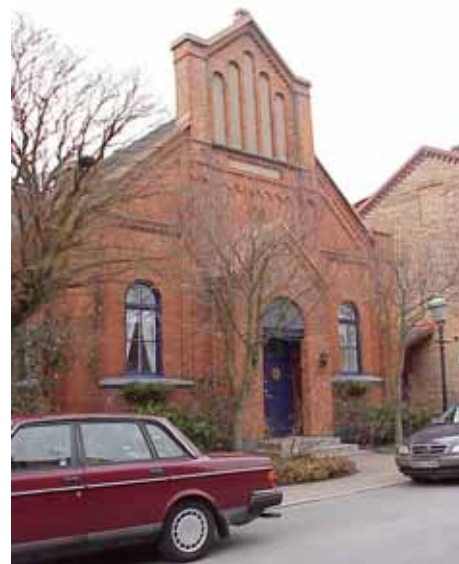
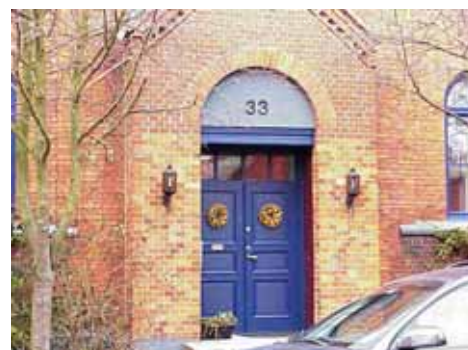
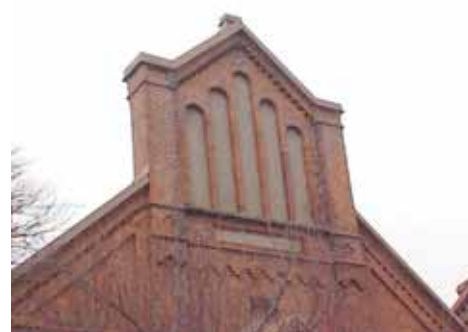
fastighet: **JOHAN 29, hus A.**
adress: Lilla Östergatan 33.
ålder: 1895. Ombyggt 1960, 1982.
arkitekt / byggm: Kaj Krüger (1960), Roger Stigson (1982).
användning: Bostad. Byggt som kapell för Missionsföreningen Smyrna.

antal våningar: 1
sockel: Gråmålad puts.
väggar: Rött tegel.
tak: Sadeltak, grå asfaltpapp.
detaljer: Blå 6-delade rundbågsfönster. Blå pardörr med speglar och överljus i framdragen portal. Gavelparti med blinderingar. Gesims och gördelband med strömskift och tandsnitt. Kraftiga solbänkar klädda med plåt.

värdering
kulturhistoriskt (K)
miljömässigt (M): **K = 1, M = 1.**

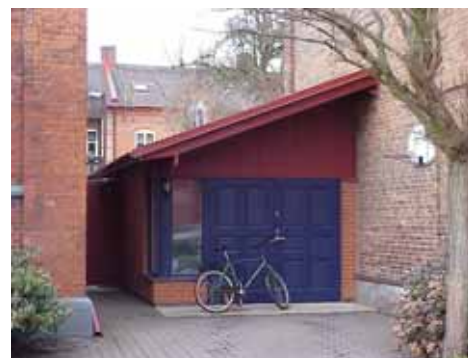
JOHAN 29 B från S

fastighet: **JOHAN 29, hus B.**
adress: Lilla Östergatan 33.
ålder:
arkitekt / byggm:
användning: Förråd, garage.
antal våningar: 1
sockel:
väggar: Rött tegel, röd stående träpanel.
tak: Pulpetak, svart papp.
detaljer: Blå hela fönster. Blå garageport med spegelmönster.

värdering
kulturhistoriskt (K)
miljömässigt (M): **K = 5, M = 5.**

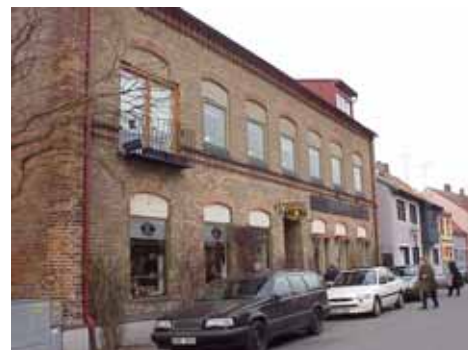
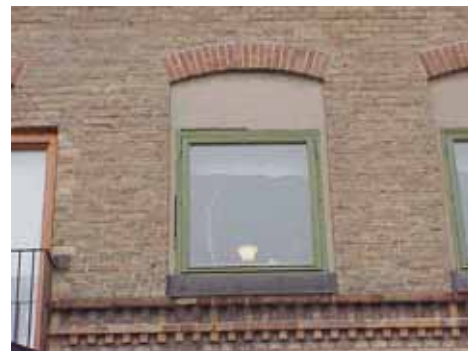
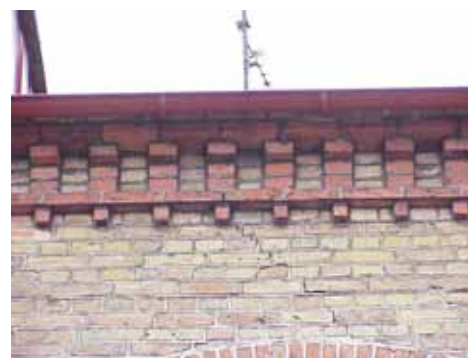
fastighet: **JOHAN 31, hus A.**
adress: Lilla Östergatan 35.
ålder: 1880. Ombyggt 1941, 1951, 1965.
arkitekt / byggm: Åke Pettersson (1941), Å. Lindén (1951).
användning: Affär och bostad.
antal våningar: 2
sockel: Grå cementputs.
väggar: Gult fogstruket tegel, kryssförband.
tak: Sadeltak, grå papp i plattmönster.
detaljer: Gröna enluftsfönster. Fönstren är mindre än de ursprungliga öppningarna, resten är fyllt med grå slätputs. Vacker mörkbrun pardörr med snidade speglar, råglasfönster med smårutigt järngaller och överljus i råglas. Gammalt elegant dörrtrycke. Stickbågar, hörnkedjor, gördellist och gesims i rött tegel. Listerna är avtrappade och har tandsnitt. Portgången har golv av svart/vit schackmönstrad marmor och tak dekorerat med schablonmålade bladrankor och arabesker i brunt och gult. Två takkupor åt gatan och två åt gården, klädda med röd plåt. Blindfönster på gaveln. Liten fransk balkong.

K = 4, M = 2.

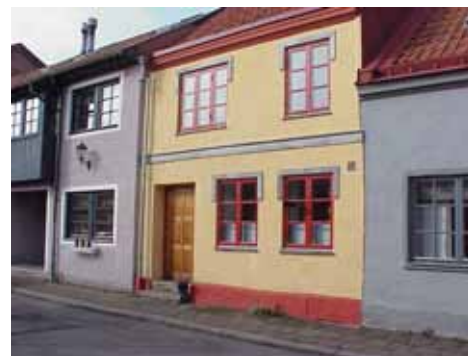
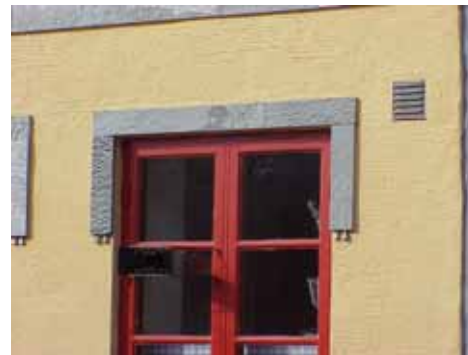
fastighet: **JOHAN 34.**
adress: Lilla Östergatan 39.
ålder: 1800-tal. Ombyggt 1912, 1926, 1968, 1976.
arkitekt / byggm: Henrik Nilsson (1912 och 1926), Thorsten Lundberg (1968).
användning: Bostad.
antal våningar: 2
sockel: Rödmålad cementputs.
väggar: Gul cementputs.
tak: Sadeltak, 1-kupigt gulrött tegel, röd plåt på utbyggnad.
detaljer: Röda spröjsade 2- och 3-luftsfnster. Brunbetsad spegeldörr. Röd profilerad gesims. Gördelband och fönsteromfattningar med kläppar i skiffer. Ståndränna. Vacker grå stupörskrona.

K = 2, M = 2.

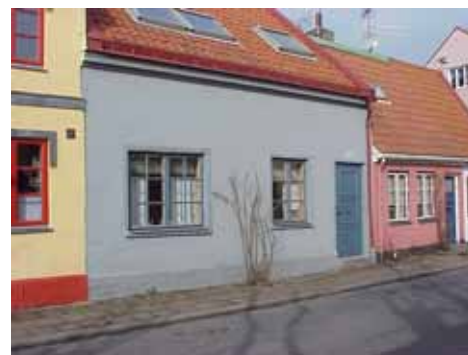
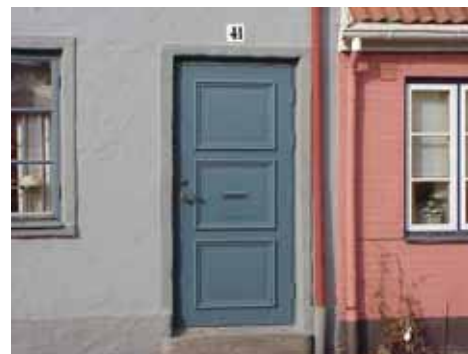
fastighet: **JOHAN 35.**
adress: Lilla Östergatan 41.
ålder: Tidigt 1800-tal. Ombyggt 1925, 1981.
arkitekt / byggm: Oscar Isberg (1925), Husmakarna (1981).
användning: Bostad.
antal våningar: 1½
sockel: Gråmålad cementputs.
väggar: Blågrå målad cementputs.
tak: Sadeltak, 1-kupigt gulrött tegel.
detaljer: Blå spröjsade 2-luftsfnster. Blå spegeldörr. Profilerad blågrå gesims. Takkupa åt gård, stora takfönster mot gata. Yttertrappa av granit. Ståndränna.

K = 4, M = 4.

Egendomligt halvhög fasad, varken 1 eller 2 våningar.

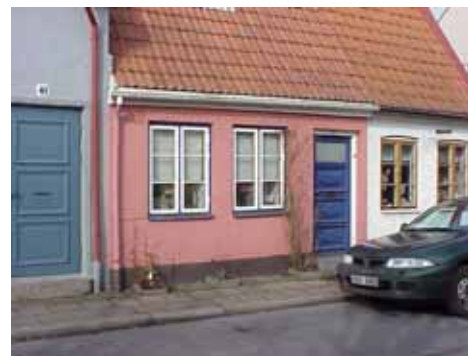
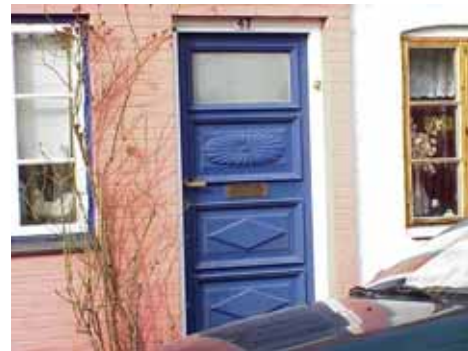
fastighet: **JOHAN 36.**
adress: Lilla Östergatan 43.
ålder: Tidigt 1800-tal. Ombyggt 1883, 1926.
arkitekt / byggm: Henrik Nilsson (1926).
användning: Bostad.
antal våningar: 1½
sockel: Grå cementputs.
väggar: Rosamålat fasadtegel.
tak: Sadeltak, 2-kupigt rött tegel.
detaljer: Vita spröjsade 2-luftsfnster. Blå snidad spegeldörr med fnster. Vit putsad gesims. Kupa åt gård.

värdering
kultuhistoriskt (K)
miljömässigt (M): **K = 2, M = 2.**

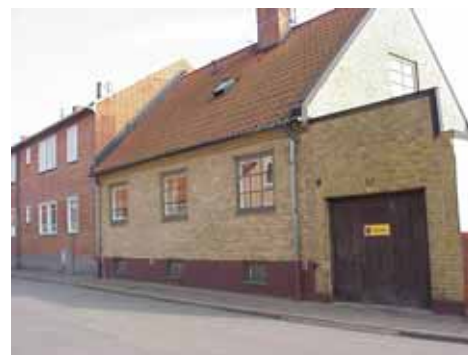
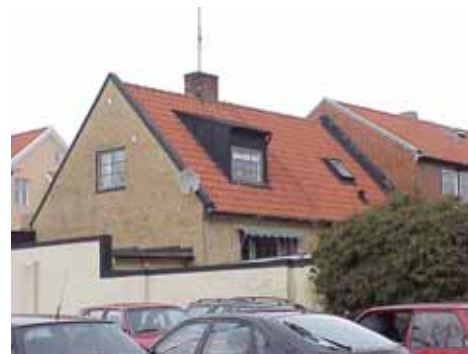
fastighet: **JOHAN 43.**
adress: Trädgårdsgatan 12.
ålder: 1958. Tillbyggt 1966 (garage).
arkitekt / byggm: Karl Eriksson.
användning: Bostad.
antal våningar: 1½
sockel: Brunmålad puts.
väggar: Gult tegel.
tak: Sadeltak, rött 1-kupigt tegel.
detaljer: Gröna 9-delade fnster. Brun garageport, stående träpanel. Dörromfattning åt söder i rött tegel. Kupa åt söder, klädd med svart plåt. Gulvit putsad mur åt väster.

värdering
kultuhistoriskt (K)
miljömässigt (M): **K = 3, M = 4.**

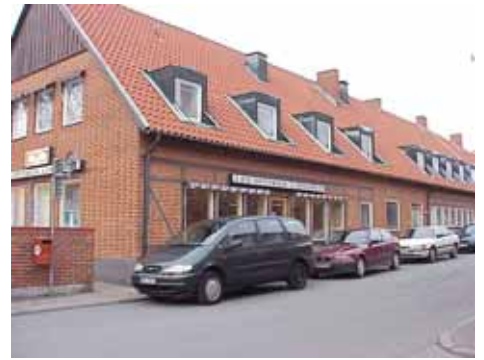
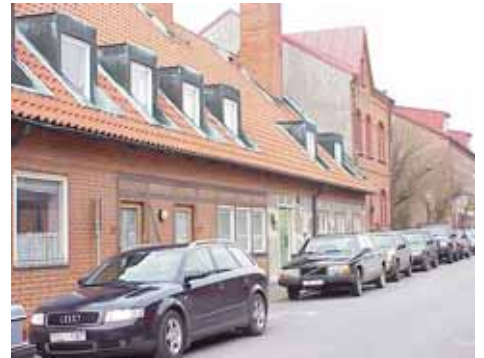
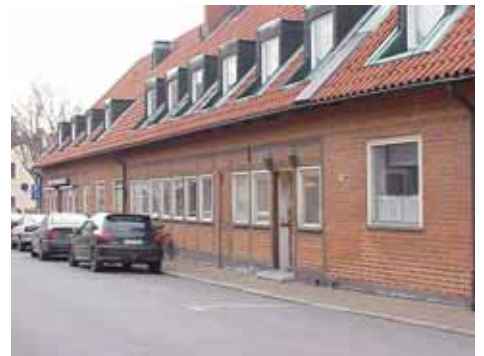
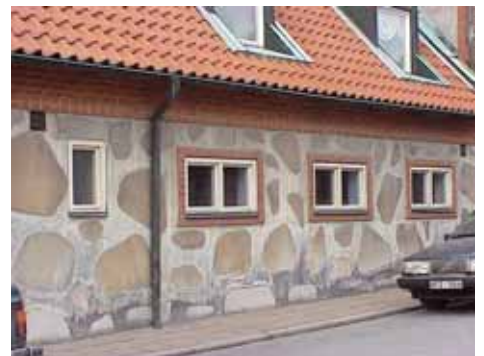
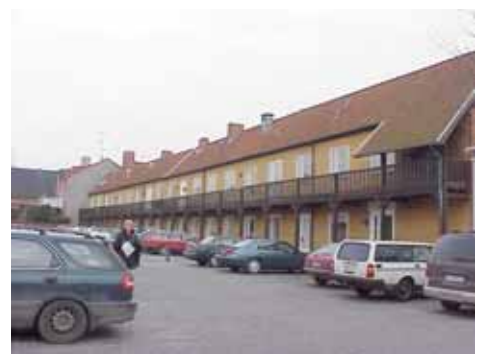
fastighet: **JOHAN 44, hus A.**
adress: Lilla Östergatan 19 – 29.
ålder: 1964.
arkitekt / byggm: Rune Welin.
användning: Affärer och bostäder.
antal våningar: 1½, 2 mot gård.
sockel: Grå cement.
väggar: Rött tegel med brun timra i korsvirkesmönster.
Parti med naturstensmönster i betong. Gul rusticerad spritputs mot gård.
tak: Sadeltak, rött 1-kupigt tegel.
detaljer: Vita hela fönster. Gröna dörrar med panel i fiskbensmönster. Brunlaserade glasade ramdörrar, mot gård vita. 18 kopparklädda små takkupor åt söder. Loftgång i brunt trä mot gård.

värdering
kultuhistoriskt (K) **K = 3, M = 2.**
miljömässigt (M):

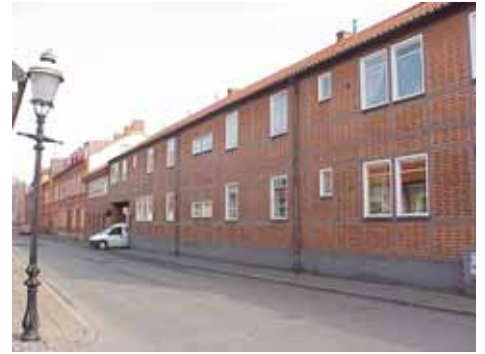
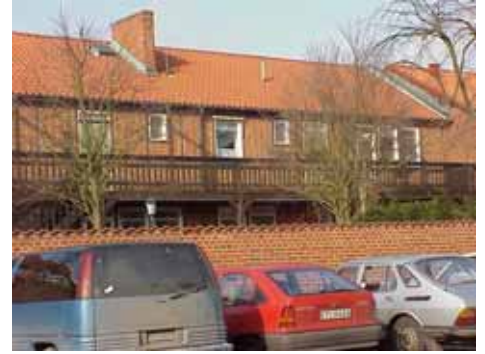
fastighet: **JOHAN 44, hus B.**
adress: Trädgårdsgatan 14 – 24.
ålder: 1964.
arkitekt / byggm: Rune Welin.
användning: Bostäder.
antal våningar: 2
sockel: Grå cement.
väggar: Rött tegel med ljusbrunt trä i korsvirkesmönster.
tak: Sadeltak, rött 1-kupigt tegel.
detaljer: Vita 2-delade fönster. Gröna dörrar med stående panel och överljus. Loftgång åt söder i brunt trä. Mur mot söder, rött tegel krönt av taktegel.

värdering
kultuhistoriskt (K) **K = 4, M = 4.**
miljömässigt (M):

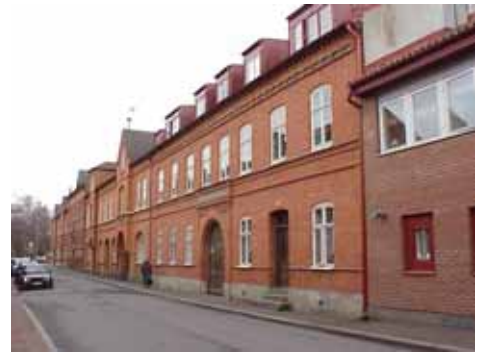
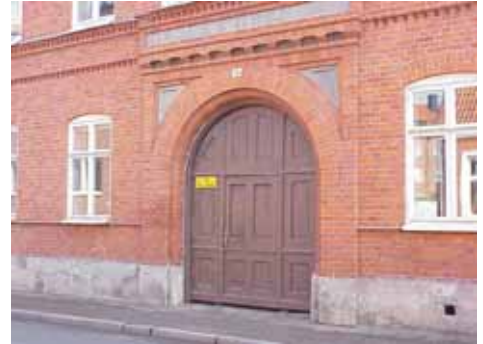
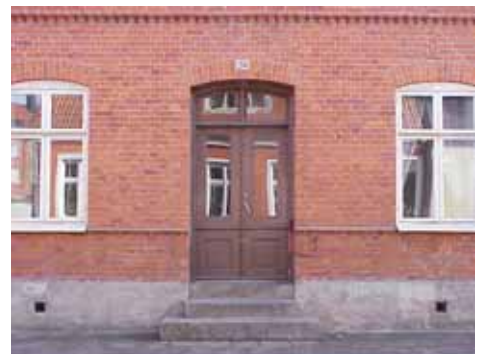
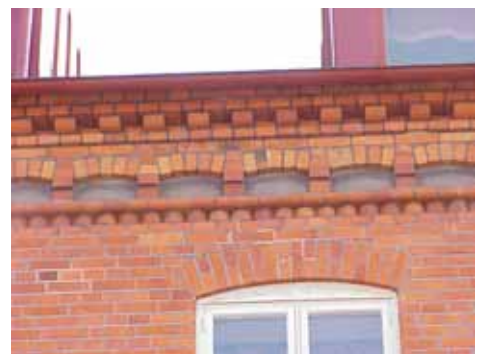
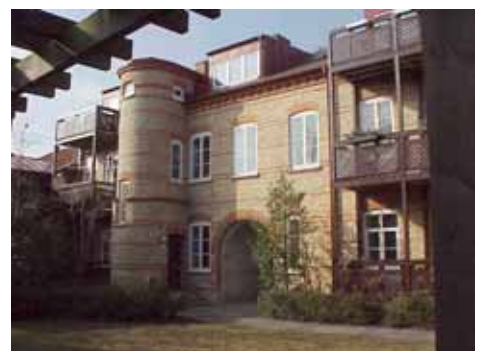
fastighet: **JOHAN 45, hus A.**
adress: Trädgårdsgatan 28 – 32.
ålder: 1896. Ombyggt 1980.
arkitekt / byggm: Byggmästare Ahlström. Nilsson & Persson (1980).
användning: Bostäder.
antal våningar: 2½
sockel: Grå puts.
väggar: Rött fogstruket tegel, åt gård gult tegel med dekor av rött tegel. Gaveln är putsad.
tak: Sadeltak, röd plåt.
detaljer: Vita korsdelade fönster, åt gård 2-lufts spröjsade, med stickbågar. Brun glasad pardörr med speglar och överljus. Brun tredelad port med speglar och rundat överstycke. Vacker portal med formtegel, strömskift och putsade partier. Gesims, gördellist och bröstningslist av rundat profiltegel och med rundbågefris och tandsnitt. 3-steps yttertappa av granit. Fem kupor åt gatan och tre åt gård, klädda med röd plåt. Mot gården runt trapphus och sex balkonger i brunt trä. Stickbågar, avtrappad gesims och dekorrande i rött tegel.
Gårdshus med bagerilokal, byggd för Arbetarnas Bageriförening, revs 1980.

K = 2, M = 1.

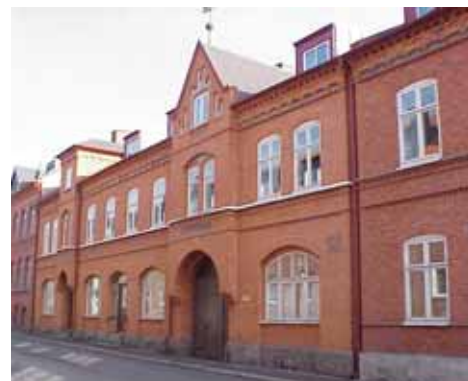
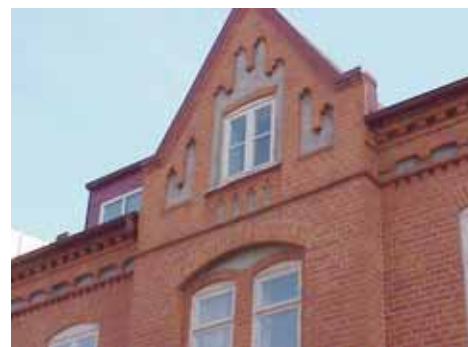
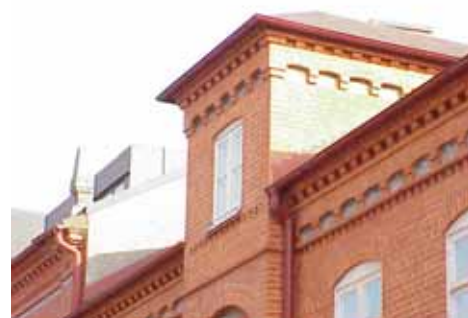
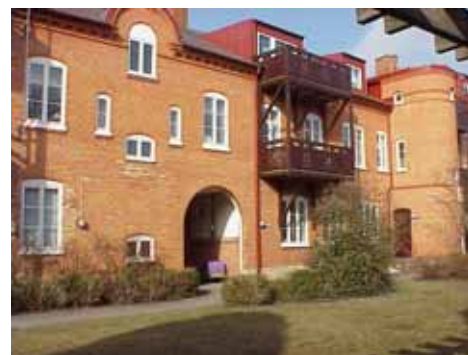
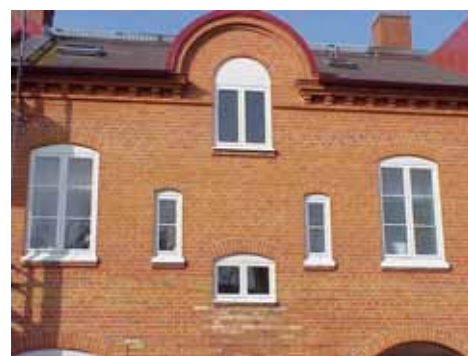
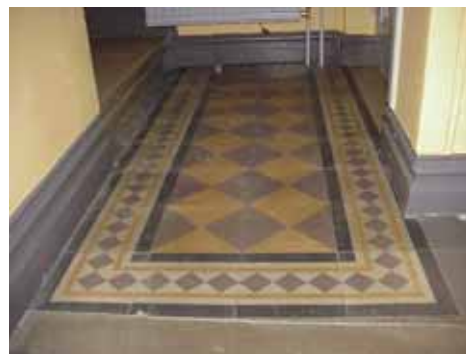
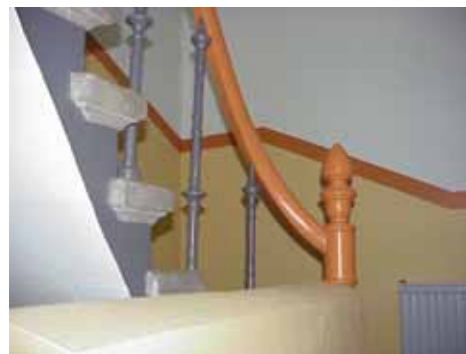
fastighet: **JOHAN 45, hus B.**
adress: Trädgårdsgatan 34.
ålder: 1904. Ombyggt 1980.
arkitekt / byggm: Peter Boisen. Nilsson & Persson (1980).
användning: Bostäder.
antal våningar: 2½
sockel: Grå, huggen granit.
väggar: Rött fogstruket tegel.
tak: Sadeltak, röd plåt.
detaljer: Vita fönster med stickbågar, större rundade på bottenvåning, på ovanvåning korsdelade. Bruna glasade pardörrar med speglar. Brun port med stående träpanel. I portgången tre helfranska vita dörrar. Två risaliter över entré och port, den ena avslutas med platt valmat tak, den andra med spetsigt sadeltak. Gesims och gördellist av rundat profiltegel med rundbågefris och tandsnitt. Yttertrappor med tre steg av granit. Över dörren står "Nr 75". Fyra kupor åt gatan och två åt gård, klädda med röd plåt. Mot gården vita fönster av olika storlekar. Liten rundad frontespis. Avtrappad gesims med tandsnitt. Runt trapphus och två balkonger i brunt trä. Trapphus med ursprungligt kakelgolv i svart, brunt, orange och vitt. Trappräcke med svarvade stolpar och ståndare av gjutjärn.

K = 1, M = 1.

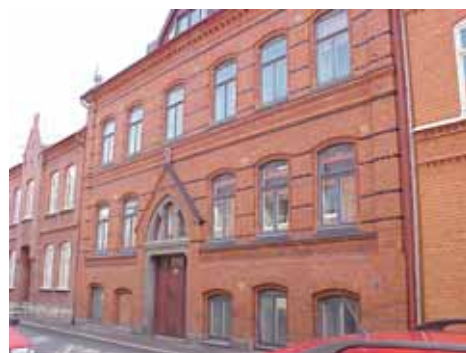
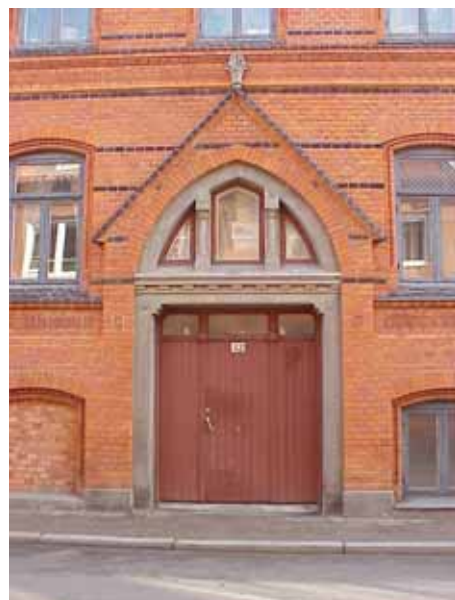
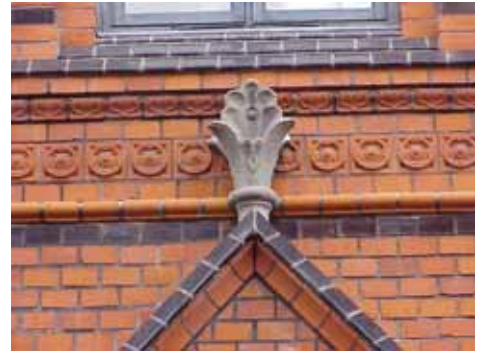
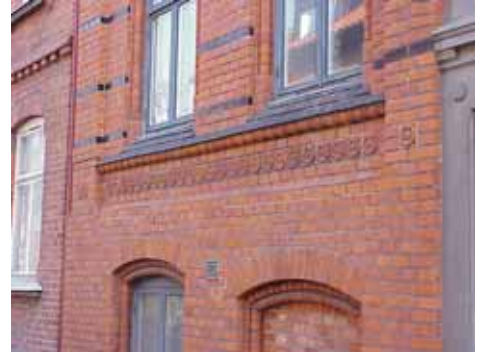
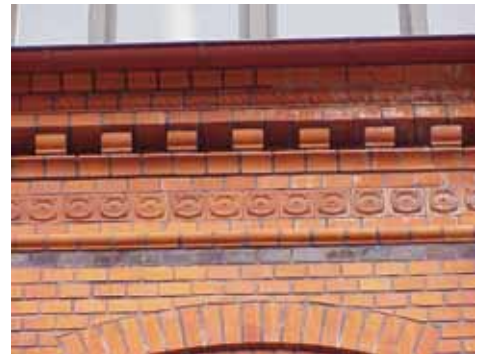
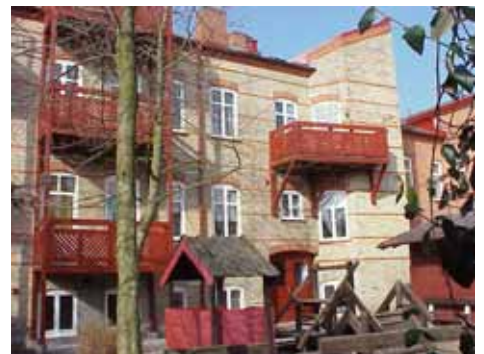
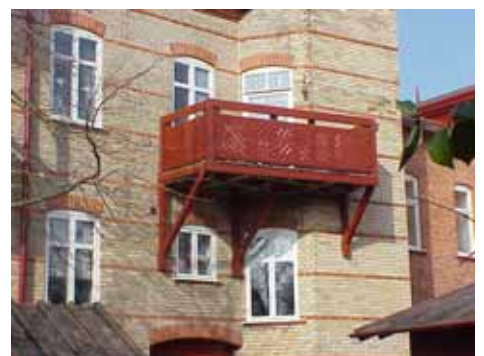
Grå tredelade fönster med stickbågar, omfattningar i rundtegel och solbänkar i glaserat tegel. Mot gården vita korsdelade fönster. Tredelad port med brunröd stående panel och överljus.

Mycket vacker gatufasad med formtegel och horisontella band av svartglaserat tegel. Nygotisk portal i tegel och cement med formtegel, svartglaserat tegel i band, cementlist med små voluter, korintiska halvkolonner och en lilja i cement på spetsen. Lisener i hörn. Gesims och fris med formtegel, tandsnitt och blommor. Gördellist och sockellist med äggstav och blommor. På taket cementskulpturer i form av urnor. Kupa åt gatan med sadeltak och röd träpanel. Portgång med gult kakelgolv och väggbröstning av röd träpanel. Mot gården en kupa med röd plåt och fyra balkonger med räcken i rött trä.

K = 1(gata) 3(gård), M = 1.

Balkongerna mot söder är mindre lyckade.

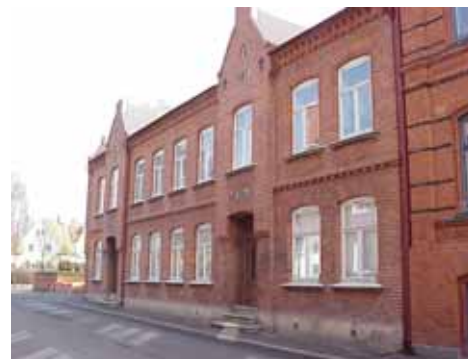
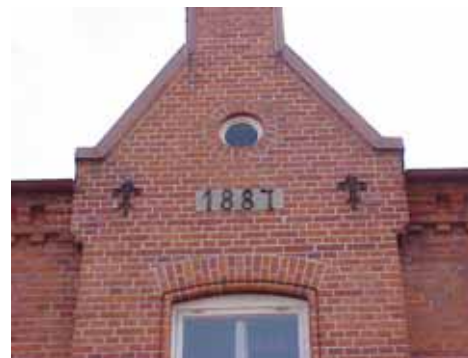
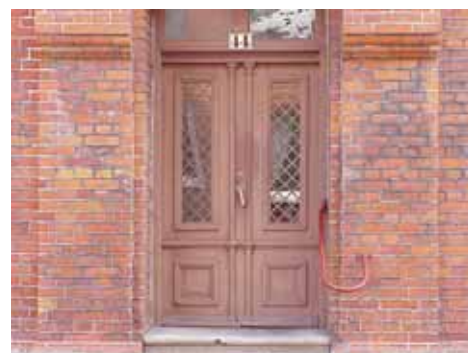
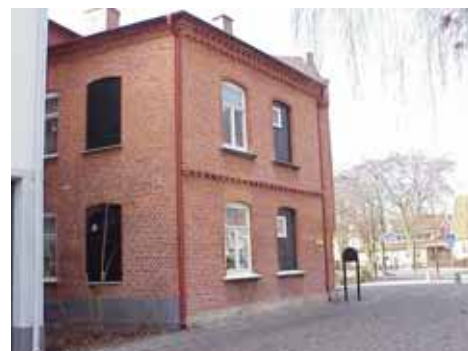
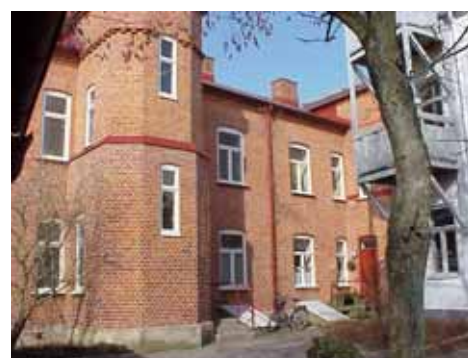
fastighet: **JOHAN 45, hus D.**
adress: Trädgårdsgatan 44 – 46.
ålder: 1887. Ombyggt 1980.
arkitekt / byggm: Murare H. Lindh. Nilsson & Persson (1980).
användning: Bostäder.
antal våningar: 2
sockel: Grå puts.
väggar: Rött fogstruket tegel.
tak: Sadeltak, röd plåt.
detaljer: Vita 3-delade fönster. Bruna pardörrar med speglar, mycket tätt spröjsade fönster, smäckra halvkolonner och överljus. Framspringande risaliter med runt fönster överst, ankarjärn och årtal över ingångarna. Gesims av profilerat tegel med små täta konsoler och tandsnitt. Gördellist med rundat tegel och tandsnitt. Solbänkar på små konsoler. 3 stegs yttertrappa av kalksten. Frontespis i hörnet, som är avskuret. Två källarnedgångar på gården.

K = 1, M = 1.

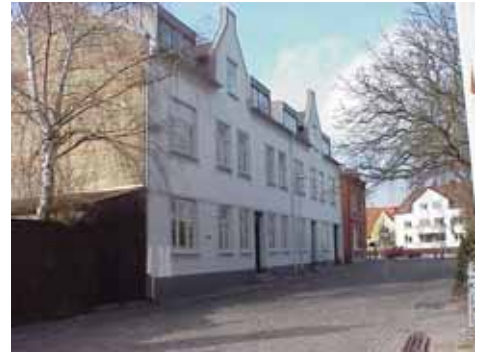
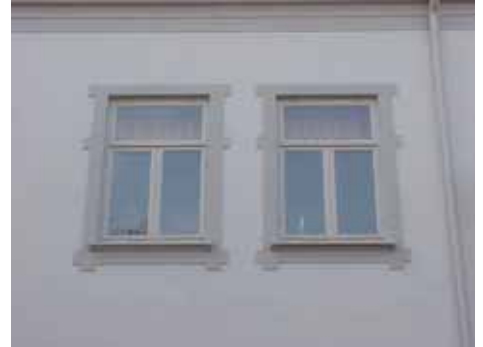
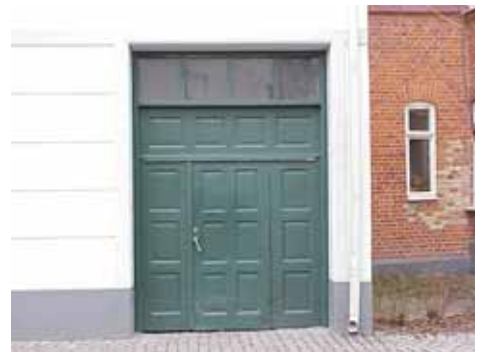
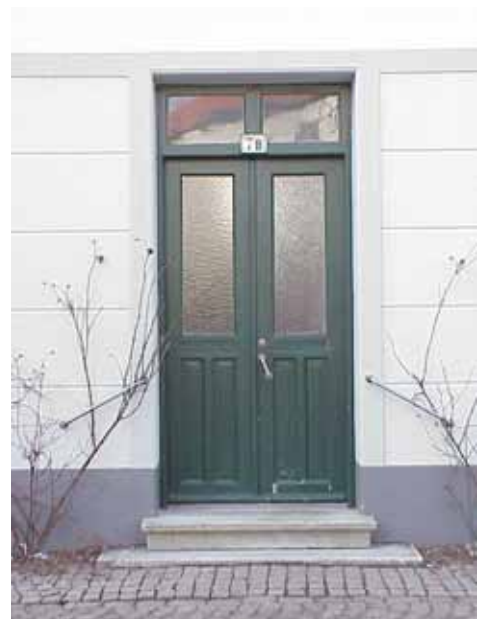
fastighet: **JOHAN 45, hus E.**
adress: Gåsegränd 7.
ålder: 1915. Ombyggt 1980.
arkitekt / byggm: Murare H. Lindh. Nilsson & Persson (1980).
användning: Bostäder.
antal våningar: 2½
sockel: Mörkgrå puts.
väggar: Ljusgrå puts. På gavel gult tegel med band i rött tegel.
tak: Sadeltak, grå plåt.
detaljer: Grå 2- och 3-lufts fönster med överbågar. Gröna glasade pardörrar med speglar och överljus. Tredelad port med speglar och överljus. Bandrustik i bottenvåning. Eleganta omfattningar runt fönster. Två frontespiser och fyra kupor med brun plåt mot gatan. Profilerad taklist. Mot gården gröna paneldörrar och sju balkonger i gråmålat trä.

K = 2, M = 1.

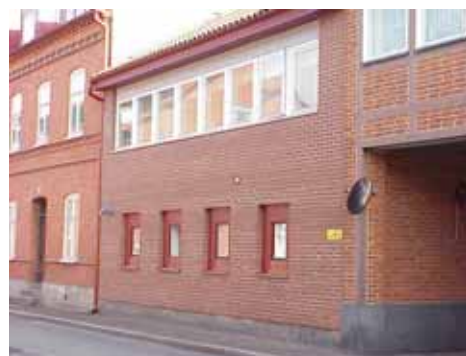
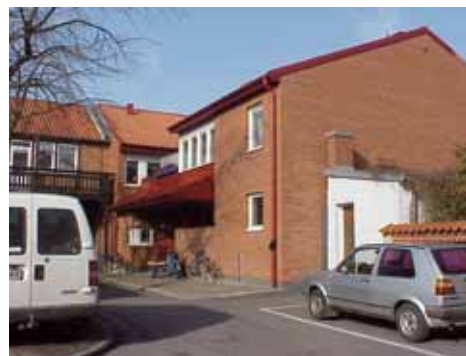
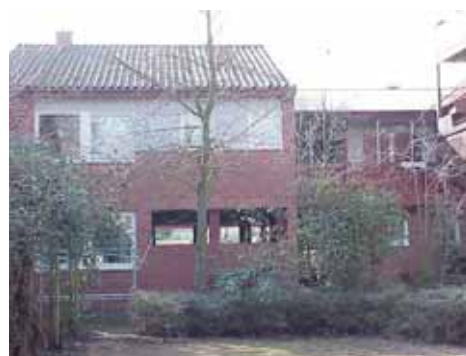
fastighet: **JOHAN 45, hus F.**
adress: Trädgårdsgatan 26.
ålder: 1980.
arkitekt / byggm: Nilsson & Persson.
användning: Bostäder.
antal våningar: 2
sockel: Gråmålad betong.
väggar: Rött tegel, gråmålad stående panel.
tak: Sadeltak, rött 1-kupigt tegel.
detaljer: Vita hela fönster. Mot gatan små, kantade med röd plåt, i bottenvåning och fönsterband i ovanvåning. Röda paneldörrar med fönster. Portgång genom huset.

K = 4, M = 5.

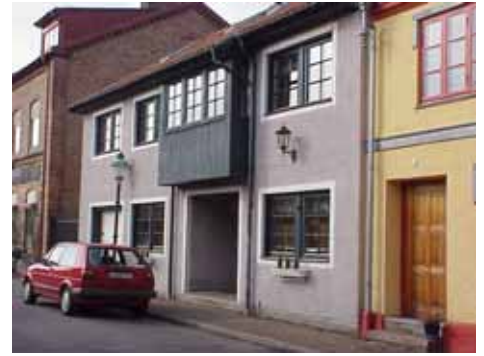
JOHAN 46 från SO

fastighet: **JOHAN 46.**
adress: Lilla Östergatan 37.
ålder: 1979.
arkitekt / byggm: Kommunaltekniska Systemvillor AB.
användning: Bostad.
antal våningar: 2½
sockel: Grå cement.
väggar: Rosa puts.
tak: Sadeltak, rött 1-kupigt tegel.
detaljer: Blå spröjsade fönster. Blå ramdörrar och vit garageport. Indragen entré. Burspråk med blå stående träpanel. Balkong i blått trä mot norr.

värdering
kulturhistoriskt (K)
miljömässigt (M): **K = 3, M = 3.**

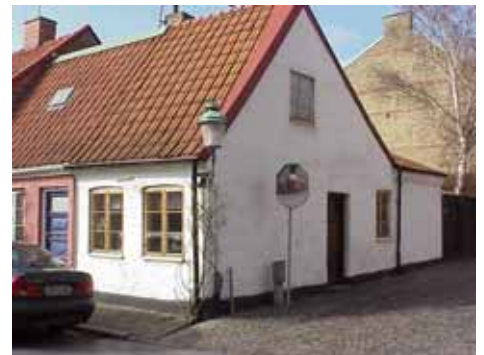
JOHAN 48 från SO

fastighet: **JOHAN 48.**
adress: Gåsegränd 5.
ålder: tidigt 1800-tal. Ombyggt 1883, tillbyggt 1914.
arkitekt / byggm: Henrik Nilsson (1914).
användning: Bostad.
antal våningar: 1½
sockel: Svartmålad cementputs.
väggar: Vitt, slammat tegel.
tak: Oliksidigt sadeltak, 2-kupigt rött tegel.
detaljer: Bruna 6-delade fönster. Brun spegeldörr med blyinfattat färgat glas. 1-stegs yttertrappa av kalksten. Avtrappad gesims, stickbågar över fönster. Brunt plank runt gården.

värdering
kulturhistoriskt (K)
miljömässigt (M): **K = 2, M = 2.**
