fastighet **PAUL 1, hus A.**  
 adress: Hamngatan 13.  
 ålder: 1814, påbyggt 1856-58. Ombyggt 1890 (entré), 1907 (mansardvåning påbyggd), 1921 (fasadändring), 1945, 1968, 1975, 1983-85 (efter brand).

fastighet **PAUL 2, hus A.**  
 adress: Supgränd 3.  
 ålder: 1810. Ombyggt 1893 (fönster), 1960, 1993-96 (renovering).  
 arkitekt / byggm: Karl Eriksson (1960), Ingrid Kronvall (1993-96).  
 användning: Bostäder. Byggt som gästgiveri, vilket det var fram till ca 1900. Därefter hyreshus.  
 antal våningar: 1½  
 sockel: Grå puts, kalkad med kimrök.  
 väggar: Gul kalkputs, kalkad med järnvitriol. Falskt korsvirke med röd timra på västra gaveln. Alla väggar är korsvirke, men överputsat.  
 tak: Sadeltak, 1-kupigt rött tegel.  
 detaljer: Grå 2-lufts-fönster. Lamelldörr med fönster; klädd med gråmålad, gammal pärlspontpanel i diagonalmönster. Ljusgul profilerad gesims. Enkelt gördelband, dörr- och fönsteromfattningar och hörn i ljus gul slätputs. Röda plåtklädda kupor, tre åt gata, varav en rundad, tre åt gård varav en ett f.d. lastintag. Stådränna. Plank av röd locklistpanel. Fin, lummig innergård med kullerstensbeläggning.

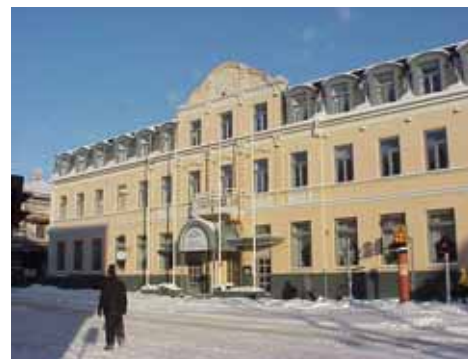
PAUL 1 A från SV

användning: Hotell.  
 antal våningar: 3  
 sockel: Gråmålad puts.  
 väggar: Gul puts.  
 tak: Mansardtak, grå falsad slätplåt.  
 detaljer: Grågröna fönster, stora enlufts i bottenvåning., tredelade i övre våningar. Glasad ståldörr, trottoaren upphöjd vid ingången med två skiffertrappsteg till gatan. Vita gördelband och rikt profilerade gesimser. Vita rusticerade hörn med dekorelement av cement.

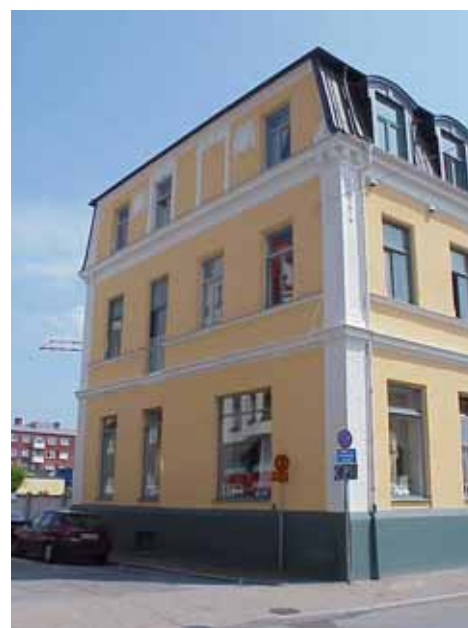
PAUL 1 A från NV

Mittpartiet av huset är rikt utsmyckat med rusticeringar, fönsteromfattningar med balusterdockor, blomkransar och girlanger, ett gavelfält med Skånes vapen, girlanger och draperingar, portal med akantusblad samt balkong på rikt utsirade konsoler, allt vitmålat. Spiraltrappa i järn mot gård.

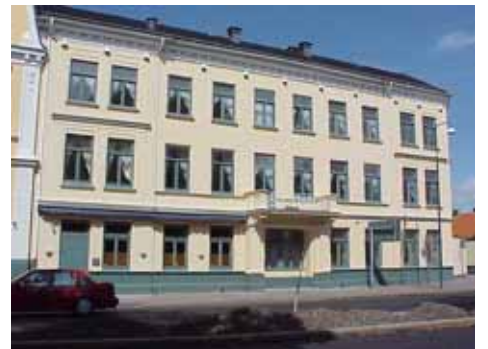
PAUL 1 B från S

Gröna 3-delade fönster. Kraftigt rusticerad bottenvåning. Vita gördelband och profilerad gesims med små volutknektar. Portal med balkong på konsoler med voluter och akantusblad. Spiraltrappa i järn på gaveln (brandtrappa).

Muren mot söder vid parkeringsplatsen är mycket viktig för gatumiljön.

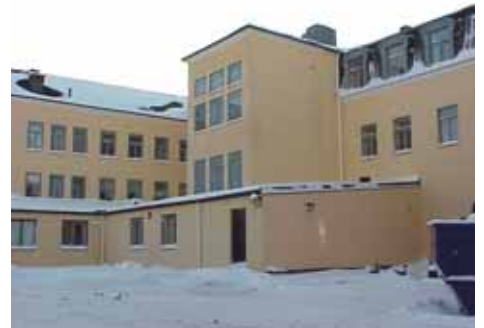
PAUL 1 C från NO

Hotell, köks- och förrådsutrymmen.

Gul puts, gul stående panel på gavel.

Pulpettak, svart plåt.

Gröna hela fönster, mörkbruna paneldörrar.

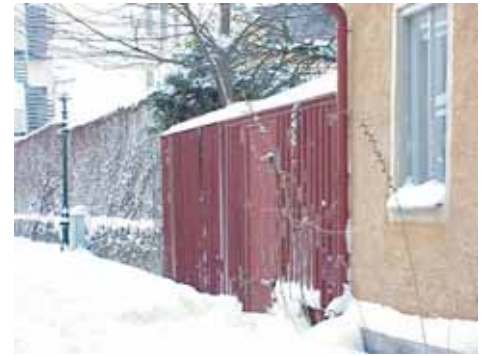
PAUL 2 från O PLANK

**värdering** **K = 2, M = 2.**  
**kulturhistoriskt (K)** Även planket i västra delen är viktigt för gatumiljön.  
**miljömässigt (M):**

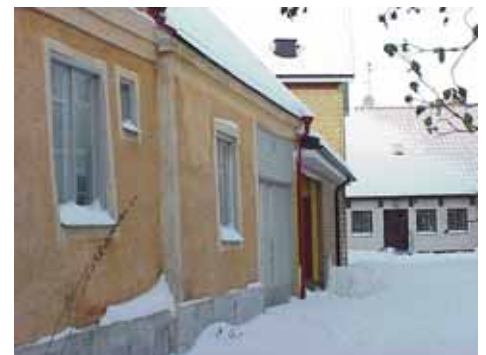
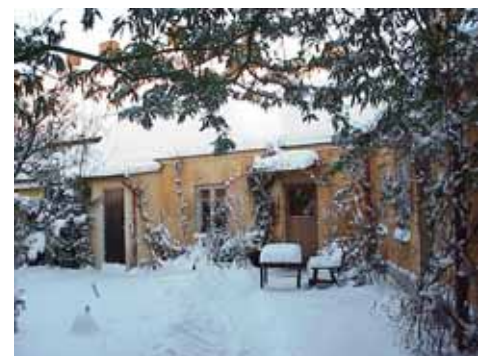
Gråsten med grå puts, kalkad med kimrök.

Gul kalkputs, kalkad med järnvitriol. Alla väggar är korsvirke, men överputsat.

Sadeltak, 1-kupigt rött tegel.

Gråa 2-lufts-fönster. Gråmålad garageport, stående panel. Ramdörr med fönster mot gård. Profile-rad gesims. Slåtputs runt fönster.

Garaget var förr ett öppet portvalv in till gården.

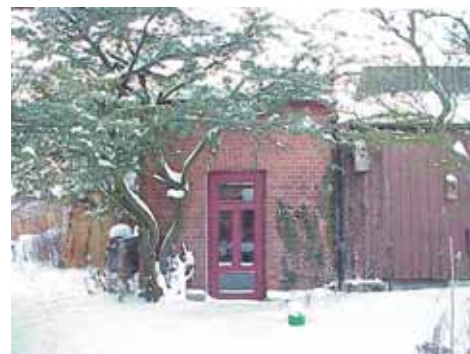
PAUL 2 C från O

fastighet: **PAUL 2, hus C.**  
adress: Supgränd 3.  
ålder: 1913.  
arkitekt / byggm: Henrik Nilsson.  
användning: Tvättstuga, förråd.  
antal våningar: 1  
sockel: Grå cement.  
väggar: Rött tegel.  
tak: Pulpettak, svart papp.  
detaljer: Enkla, rödmålade spröjsade 2-lufts-fönster. Röd spegeldörr med tre speglar ersatta med glas.

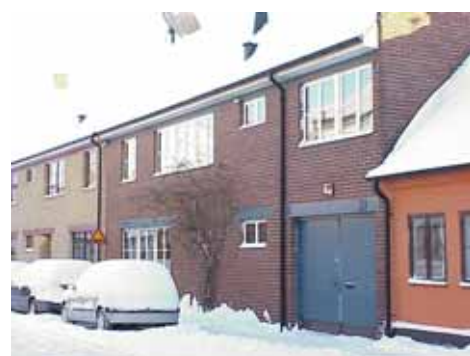
PAUL 3 från V

fastighet: **PAUL 3.**  
adress: Tullgatan 10.  
ålder: 1973.  
arkitekt / byggm: Ulf Henningson.  
användning: Bostad.  
antal våningar: 2½  
sockel: Grå betong.  
väggar: Mörkrött tegel.  
tak: Sadeltak, svarta betongpannor.  
detaljer: Vita, spröjsade 2-lufts-fönster. Blå port med stående träpanel. Blåa balkar över port och fönster i bottenvåning. Två kupor, varav en som fransk balkong, klädda med svart plåt åt gården. Stor markis åt söder.

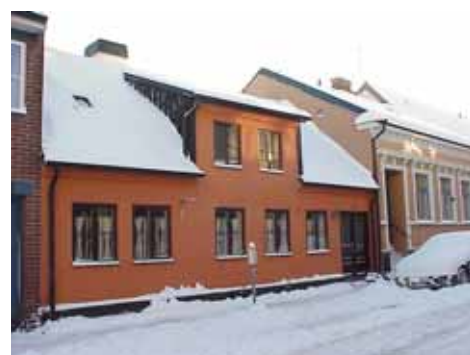
PAUL 4 från NO

fastighet: **PAUL 4.**  
adress: Tullgatan 8.  
ålder: 1764 enl. uppgift, men med på 1753 års karta. Ombyggt 1892 (frontespis), tillbyggt 1977.  
arkitekt / byggm:  
användning: Bostad.  
antal våningar: 1½, 2 åt gård.  
sockel: Svart puts.  
väggar: Gulröd puts.  
tak: Osymmetriskt sadeltak. Svart papp i skifferformat åt gata, svart korrugerad plåt åt gård.  
detaljer: Bruna 2- och 3-lufts-fönster. Vacker glasad pardörr med speglar. Avtrappad gesims. Frontespis. Takterrass åt söder med brunt träräcke, uppgång från gården. Mycket välkött trädgård med många ovanliga växter.

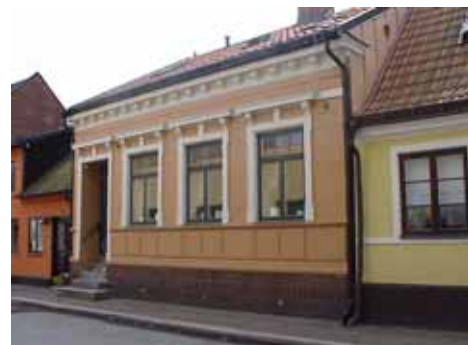
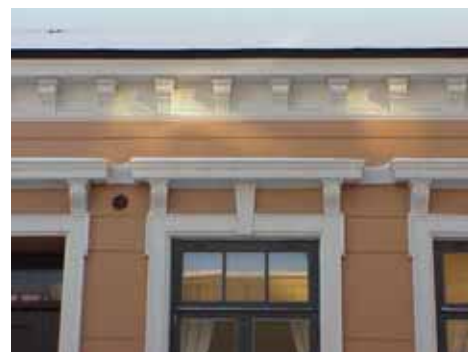
Bostad.  
1½  
Svart puts.  
Beige puts, gul puts åt gård.  
Sadeltak, rött 1-kupigt tegel, svart korrugerad plåt  
åt gård.  
3- delade gröna fönster. Glasad lamelldörr med  
överljus. Rikt utsirad fasad med klassicistiska  
motiv, rusticeringar, profilerade dörr- och fönster-  
omfattningar; gesims och fönsteröverstycken på  
konsoler med volutmotiv, allt vitmålat. Frontespis  
åt gård. Yttertrappa av kalksten. Ståndränna.

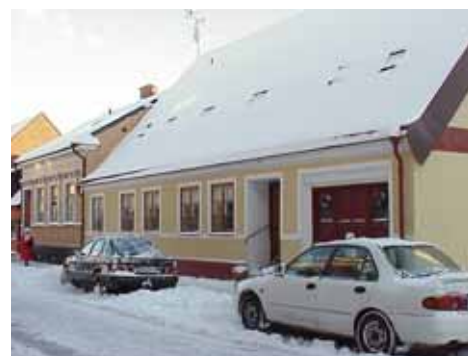
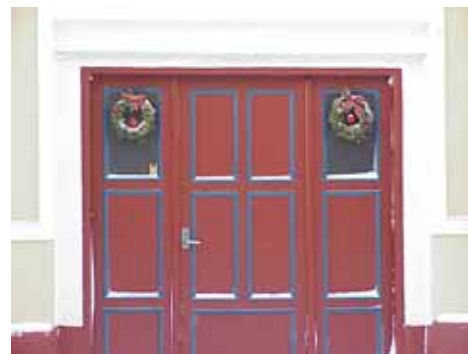
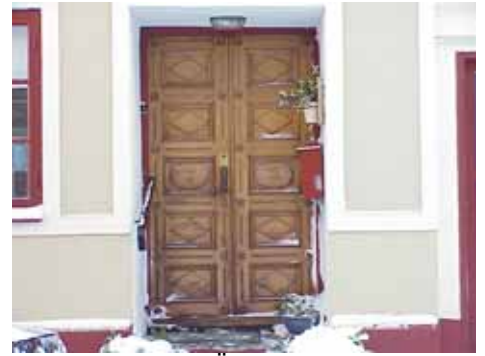
**PAUL 6.**  
Tullgatan 4.  
Ombyggt 1911 (2 våningar mot gård, omgjort till  
cigarrfabrik).  
Henrik Nilsson.  
Bostad.  
1, 2 åt gård.  
Rödmålad puts.  
Gulmålad kalkspritputs, vit puts åt gård.  
Osymmetriskt sadeltak, 2-kupigt rött tegel. Man-  
sardtak åt gård, nedre del röd plåt.  
Röda 2-lufts spröjsade fönster; åt gård blåa. Par-  
dörr av ek med snidade speglar med Ystad-  
blommor, mussla och romber. Yttertrappa av  
kalksten och cement. Vit profilerad gesims, vita  
slätputsade dörr- och fönsteromfattningar. Port  
genom huset, har delvis glasade spegeldörrar,  
målade blåa med röda lister. Ståndränna. Marki-  
ser mot söder.

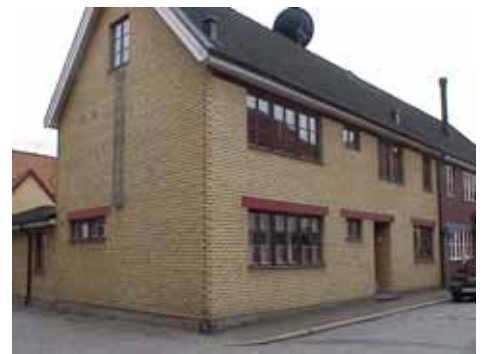
PAUL 7 A från NO

Mörkbruna, spröjsade 2-luftsönster. Blyspröjsat innanfönster. Röd glasad parspegeldörr. Röd träbalk över dörr och fönster i bottenvåning. Kupa åt gård, klädd med svart plåt. Stor markis åt söder.

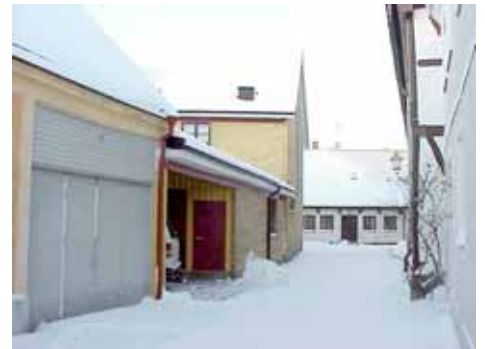
PAUL 7 B från SO

Gult tegel, gul stående träpanel.

Sadeltak/pulpettak, svarta betongpannor.
