fastighet: **SIGRID 1.**  
adress: Teatergränd 14.  
ålder: 1800-tal.  
arkitekt / byggm:  
användning: Bostad.  
antal våningar: 1½  
sockel: Gråmålad cementputs.  
väggar: Ljusgrön cementputs.  
tak: Utvinklat sadeltak, 1-kupigt gulrött tegel.  
detaljer: Gröna 2-lufts fönster. Grön spegeldörr med fönster av råglas. Grön bräddörr med gamla hängslor i mur till gård. Två små runda kupor mot söder, klädda med röd plåt. Vita dörr- och fönsteromfattningar. Vit profilerad gesims. Yttertrappa av kalksten. Ståndränna. Utbyggnad mot norr med vit locklistpanel och platt plåttak.

**värdering**  
**kulturhistoriskt (K)**  
**miljömässigt (M):**

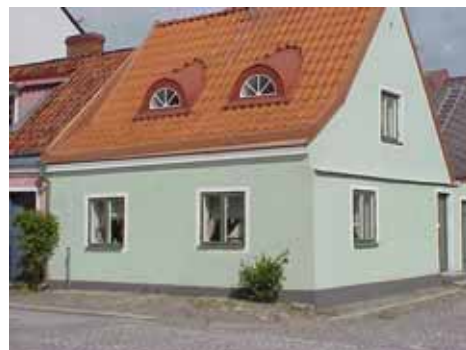
SIGRID 1 från SO

**K = 3, M = 2.**

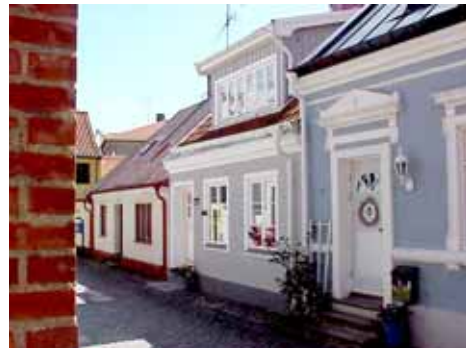
SIGRID 4 från NV

fastighet: **SIGRID 4.**  
adress: Harmonigatan 3.  
ålder: 1878. Ombyggt 1950.  
arkitekt / byggm: Bertil Sandin (1950).  
användning: Bostad.  
antal våningar: 1½  
sockel: Mörkgrå puts.  
väggar: Ljusgrå spritputs.  
tak: Sadeltak, 2-kupigt rött tegel.  
detaljer: Vita 2-lufts spröjsade fönster. Vit glasad pardörr med speglar. Vita dörr- och fönsteromfattningar. Fönsterbänkar av grå skiffer. Vit profilerad gesims. Stor kupa mot norr med tegeltak och klädd med grå locklistpanel. Frontespis mot gård, klädd med röd plåt. Yttertrappa av kalksten. Ståndränna.

**K = 2, M = 2.**

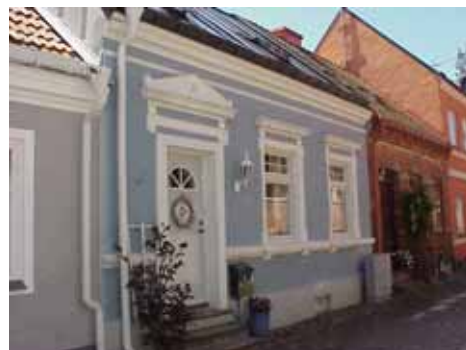
SIGRID 5 från NO

fastighet: **SIGRID 5.**  
adress: Harmonigatan 5.  
ålder: 1897. Ombyggt 1960.  
arkitekt / byggm: Peter Boisen (?). K. Eriksson (1960).  
användning: Bostad.  
antal våningar: 1½  
sockel: Gråmålad puts.  
väggar: Ljusblå slätputs med vita dekorelement..  
tak: Sadeltak, grå falsad plåt.  
detaljer: Vita fönster, 2-delade med spröjsad överbåge. Grå och vit lamelldörr med spegelmönster och halvrunt fönster. Vita profilerade dörr- och fönsteromfattningar. Vita profilerade kornischer med facetter under, över dörren även ett trekantsfält. Vit profilerad gesims. Vit kraftigt profilerad bröstningslist på konsoler. Bandrustik. Ståndränna.

**K = 1, M = 2.**

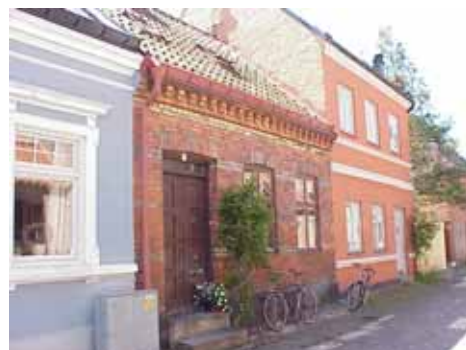
SIGRID 6 från NO

fastighet: **SIGRID 6.**  
adress: Harmonigatan 7.  
ålder: 1894.  
arkitekt / byggm: Bostad.  
användning: Bostad.  
antal våningar: 1, åt gård 2.  
sockel: Svartmålad cementputs.  
väggar: Rött fogstruket tegel.  
tak: Sadeltak, 1-kupigt rött tegel.  
detaljer: Bruna korsdelade fönster. Mörkbrun pardörr med speglar och överljus. Dekorränder av gult tegel. Avtrappad gesims med dubbelt tandsnitt. Stickbågar. Yttertrappa av kalksten. Ståndränna.

**K = 1, M = 2.**

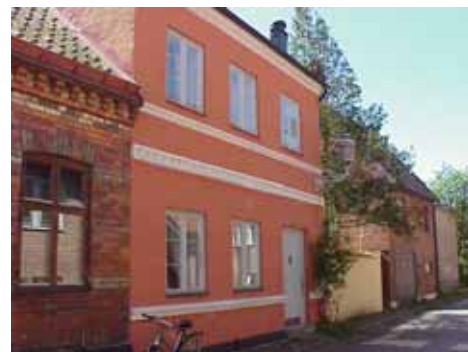
SIGRID 7 från NO

fastighet: **SIGRID 7.**  
adress: Harmonigatan 9.  
ålder: 1881. Ombyggt 1986, 1989.  
arkitekt / byggm: Allround Byggservice (1986), Nilsson & Persson (1989).  
användning: Bostad.  
antal våningar: 2  
sockel: Svartmålad cementputs.  
väggar: Rödmålat tegel.  
tak: Sadeltak, svart plåt.  
detaljer: Grå 2-lufts spröjsade fönster. Grå lamelldörr med brädmönster. Våningsband och gesims med strömskift, vitmålade. Vita avtrappade bröstningslister. Stickbågar.

**K = 2, M = 2.**

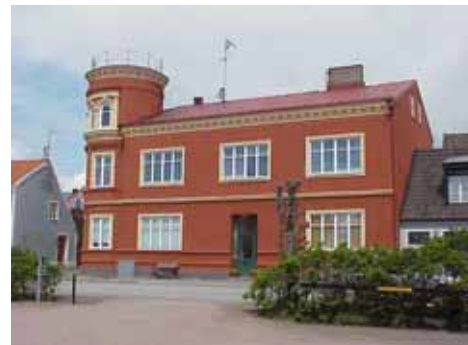
SIGRID 11 A från SO

fastighet: **SIGRID 11, hus A.**  
adress: Skansgatan 46.  
ålder: Omkring 1900. Ombyggt 1938, 1955.  
arkitekt / byggm: L. Persson (1938), Börje Johnzon (1955).  
användning: Bostäder.  
antal våningar: 2, plus tornrum.  
sockel: Gråmålad cementputs.  
väggar: Mörkröd spritputs.  
tak: Sadeltak, falsad röd plåt. På garaget 1-kupigt rött tegel.  
detaljer: Vita korsdelade fönster. Grön glasad ramdörr med över- och sidoljus. Grön garageport av stående träpanel mot norr. Kraftig profilerad gesims i gul puts med täta volutkonsoler. Gult profilerat gördelband. Kraftiga bröstnings- och sockellister. Gula profilerade fönsteromfattningar. Runt hörntorn, krönt av ett svart järnräcke. Tornvåningen har rundbågade fönster med rikt profilerade omfattningar, pilastrar och kornisch, allt i gul puts. Ovanvåningen mot väster och på tornet har bandrustik, och fönstren har solbänkar och kornischer. Ståndränna. Två balkonger mot gård, med räcken av grön korrugerad plåt.

**K = 2, M = 2.**

Gatufasaden och framför allt tornet är rikt utsmuckade, men den gröna stäldörren med sitt höga överljus passar inte alls. Gårdssidan är ganska tråkig.

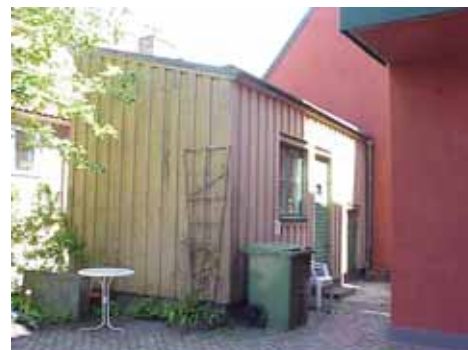
SIGRID 11 B från SV

fastighet: **SIGRID 11, hus B.**  
adress: Harmonigatan 15.  
ålder:  
arkitekt / byggm:  
användning: Förråd.  
antal våningar: 1  
sockel: Grå cement.  
väggar: Grågul lockpanel, gult fogstruket tegel mot norr.  
tak: Pulpettak, falsad slätplåt.  
detaljer: Grönt 4-delat fönster. Grön ramdörr med liggande fjällpanel.

**värdering**  
**kulturhistoriskt (K)** **K = 5, M = 4.**  
**miljömässigt (M):**

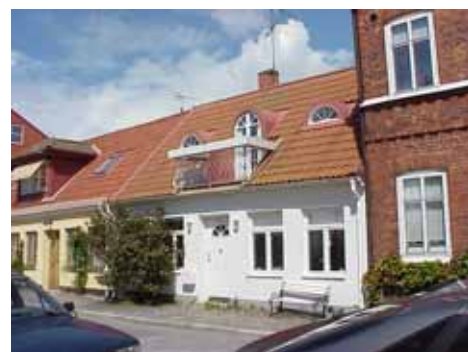
SIGRID 14-15 från SO

fastighet: **SIGRID 14 och 15.**  
adress: Skansgatan 38-40.  
ålder: 1800-tal. Ombyggt 1920, 1992.  
arkitekt / byggm: Henrik Nilsson (1920), Nils Rosendahl (1992).  
användning: Bostad.  
antal våningar: 1½  
sockel: Grå cementputs.  
väggar: Vit slätputs.  
tak: Sadeltak, rött 2-kupigt tegel.  
detaljer: Vita 3-delade fönster. Vit lamelldörr med spegelmönster och halvrunn fönster. Tre runda takkupor, varav en med balkongdörr, klädda med röd plåt. Balkong åt söder med vitt utsvängt järnräcke. Taklist med bräder. Yttertrappa av kalksten.

**värdering**  
**kulturhistoriskt (K)** **K = 2, M = 2.**  
**miljömässigt (M):** Originell balkong och balkongdörr.

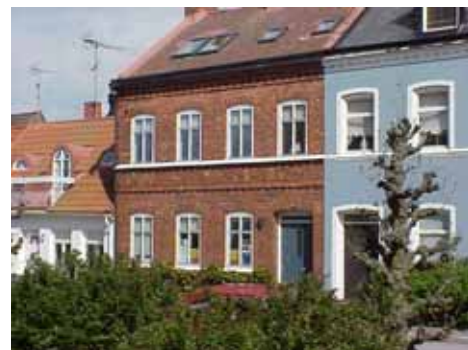
SIGRID 16 från SO

fastighet: **SIGRID 16.**  
adress: Skansgatan 36.  
ålder: 1897. Ombyggt 1959.  
arkitekt / byggm: Peter Boisen (?). K Eriksson (1959).  
användning: Bostad.  
antal våningar: 2  
sockel: Grå cementputs.  
väggar: Rött tegel.  
tak: Sadeltak, röda eternitplattor.  
detaljer: Vita korsdelade fönster. Blå glasad lamelldörr med överljus. Brett gördelband med tandsnittslister och mönstermurning. Avtrappad gesims med dubbelt tandsnitt. Elegant utformade skorstenar. Stickbågar. Ståndränna. Yttertrappa med klinker.

**K = 1, M = 2.**

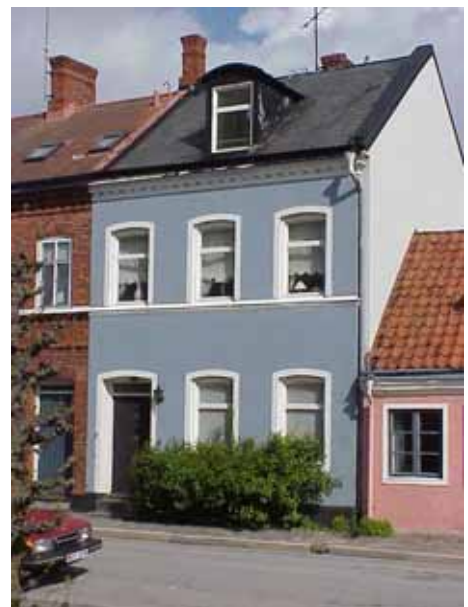
SIGRID 17 från SO

fastighet: **SIGRID 17.**  
adress: Skansgatan 34.  
ålder: 1897. Ombyggt 1923, 1959, 1973.  
arkitekt / byggm: Peter Boisen (?). Henrik Nilsson (1923), Johan Persson (1959).  
användning: Bostad.  
antal våningar: 2½  
sockel: Svartmålad cementputs.  
väggar: Blå puts.  
tak: Sadeltak, mörkgrå skiffer.  
detaljer: Vita fönster med överbåge. Svart lamelldörr med fönster och överljus. Vita dörr- och fönsteromfattningar. Vit profilerad gesims med tandsnitt. Vit enkel bröstningslist. Liten rundad takkupa, klädd med svart plåt. Ståndränna.

**K = 2, M = 2.**

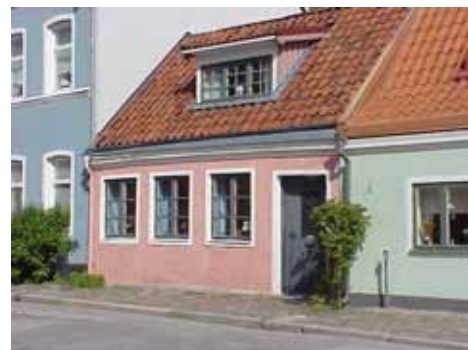
SIGRID 18 från SO

fastighet: **SIGRID 18.**  
adress: Skansgatan 32.  
ålder: 1800-tal.  
arkitekt / byggm:  
användning: Bostad.  
antal våningar: 1½  
sockel: Grå cementputs.  
väggar: Rosa slätputs.  
tak: Sadeltak, 1-kupigt rött tegel.  
detaljer: Blåa 2-lufts spröjsade fönster. Blå lamelldörr med fönster och svart smidesgaller. Profilerad vit gesims. Vita utkragande dörr- och fönsteromfattningar. Liten kupa mot söder, med tegeltak och rosa locklistpanel. Ståndränna.

**värdering**  
**kulturhistoriskt (K)**  
**miljömässigt (M):** **K = 2, M = 2.**

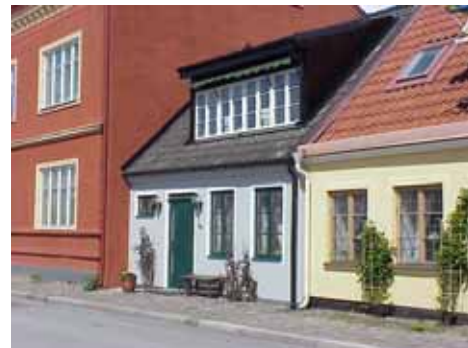
SIGRID 19 A från SO

fastighet: **SIGRID 19, hus A.**  
adress: Skansgatan 44.  
ålder: 1800-tal. Ombyggt 1971.  
arkitekt / byggm: Ulf Henningsson (1971).  
användning: Bostad.  
antal våningar: 1½  
sockel: Gråmålad puts.  
väggar: Ljusgrå cementputs.  
tak: Sadeltak, svarta 2-kupiga betongpannor.  
detaljer: Gröna 2-lufts spröjsade fönster. Grön lamelldörr med sidoljus. Avtrappad vit gesims. Vita dörr- och fönsteromfattningar. Stor kupa mot söder, klädd med svart plåt.

**värdering**  
**kulturhistoriskt (K)**  
**miljömässigt (M):** **K = 3, M = 2.**  
Alltför stor kupa.

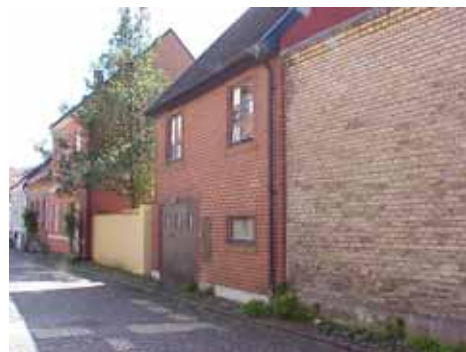
SIGRID 19 B från NV

fastighet: **SIGRID 19, hus B.**  
adress: Harmonigatan 11.  
ålder: Ombyggt 1978.  
arkitekt / byggm: Ulf Henningsson (1978).  
användning: Garage och bostad.  
antal våningar: 2  
sockel: Grå betong.  
väggar: Rött tegel.  
tak: Sadeltak, svarta 2-kupiga betongpannor.  
detaljer: Mörkbruna 2-lufts spröjsade fönster. Åttkantigt blyspröjsat fönster i gavelspets. Mörkbrun garageport med liggande panel.

**K = 4, M = 3.**

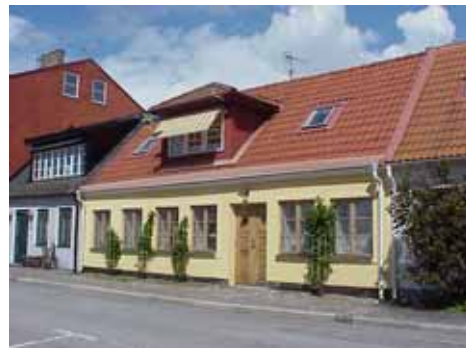
SIGRID 20 från SO

fastighet: **SIGRID 20.**  
adress: Skansgatan 42.  
ålder: 1800-tal. Ombyggt 1949, 1992.  
arkitekt / byggm: Bertil Sandin (1949).  
användning: Bostad.  
antal våningar: 1½  
sockel: Svartmålad cement.  
väggar: Gul puts.  
tak: Sadeltak, rött 1-kupigt tegel, svart eternit mot norr.  
detaljer: Ljust brunlaserade 2-lufts spröjsade fönster med blyspröjsade rutor. Ljust brunlaserad pardörr med snidade speglar i form av blomma och diagonalmönster, och mjukt formade ljusinsläpp. Utkragande fönsteromfattningar och avtrappade solbänkar. Takkupa mot söder med röd lockpanel, valmat tegeltak och mycket stort takutsprång. Liten kupa mot norr, klädd med vit plåt. Ståndränna. Gul putsad mur, krönt med taktegel, mot norr.

**K = 4, M = 2.**

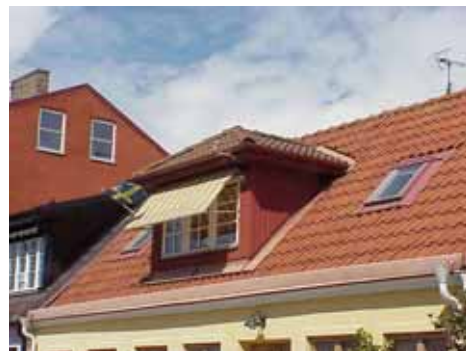
SIGRID 20 från SO KUPA

Många nygamla detaljer, men kupan med sitt stora valmade tak tynger ner huset.

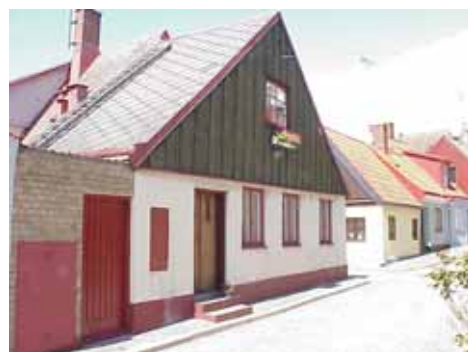
SIGRID 21 A från SO

Röda 2-lufts fönster. Fernissad pardörr med stående panel, fönster och mässingstrycke. Röd dörr av locklistpanel in till gård, i mur av gult tegel. Taklist av snedställd bräda. Svart lockpanel på gavelspets.

**K = 3, M = 2.**

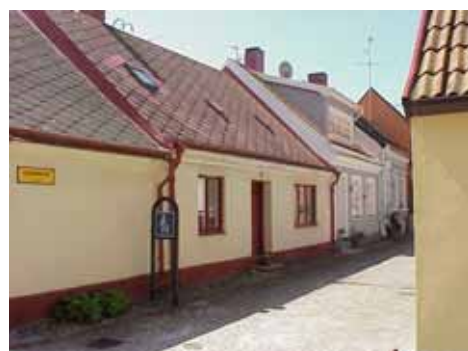
SIGRID 21 B från NO

Röda 2- och 3-lufts fönster. Boardklädd röd pardörr med fyrklöverrutor och mässingstrycke. Vit profilerad gesims. Ståndränna. Yttertrappa av kalksten.

**K = 3, M = 2.**
