fastighet: **STENKIL 1.**
adress: Liregatan 3.
ålder: 1800-tal. Ombyggt 1936, 1945, 1980.
arkitekt / byggm: Karl Eriksson (1945).
användning: Bostad.
antal våningar: 1½
sockel: Mörkgrå stenplattor.
väggar: Rött fasadtegel.
tak: Sadeltak, rött 1-kupigt tegel.
detaljer: Mörgrått 3-luftsönster, småspröjsat, blyinfattat och med färgade glasrutor. Mörkbrun dörr, dekorerad med facettromber. Takkupa åt söder, klädd med kopparplåt. Yttertrappa och dörrromfattning i samma sten som sockeln. Ståldränna.

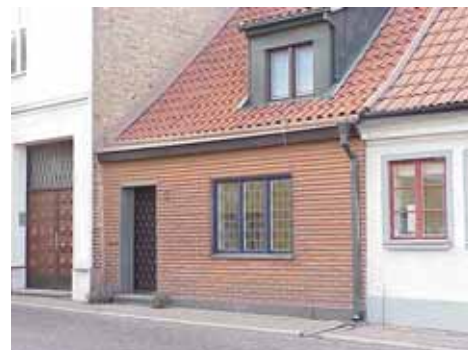
STENKIL 1 från SO

K = 4, M = 3.

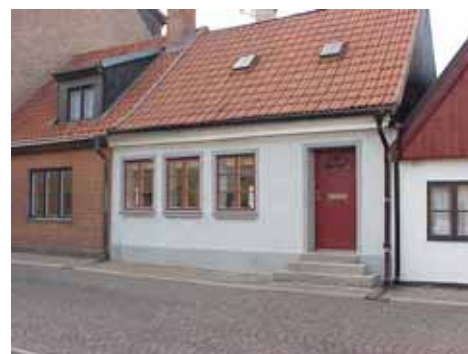
STENKIL 2 från SO

fastighet: **STENKIL 2.**
adress: Liregatan 5.
ålder: 1800-tal. Ombyggt 1873, 2001.
arkitekt / byggm:
användning: Bostad.
antal våningar: 1½, frontespis åt gård.
sockel: Gråmålad puts.
väggar: Puts målad ljusgrå.
tak: Sadeltak, rött 2-kupigt tegel.
detaljer: Röda 2-lufts spröjsade fönster, med solbänkar. Röd lamelldörr med halvrunnt fönster. Mörkgrå dörr- och fönsteromfattningar. Yttertrappa av betong. Profilerad gesims. Ståldränna.

K = 3, M = 3.

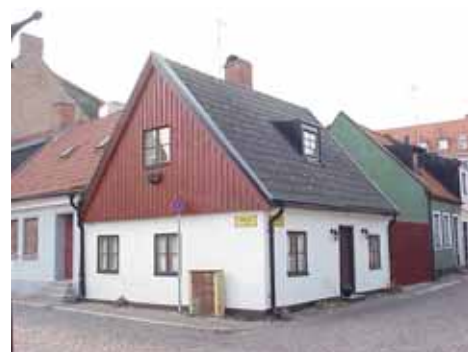
STENKIL 3 från SO

fastighet: **STENKIL 3 och 4.**
adress: Tvärgränd 10.
ålder: 1800-tal. Ombyggt 1888 (fasad).
arkitekt / byggm:
användning: Bostad.
antal våningar: 1½
sockel: Svartmålad puts.
väggar: Vit puts.
tak: Sadeltak, grå 2-kupiga betongpannor.
detaljer: Bruna 4-delade fönster. Gammal brun pardörr med speglar och fönster. Kupa åt öster, klädd med svart plåt. Gavelspets i röd locklistpanel. Rött plank av Ystadmodell.

K = 2, M = 2.

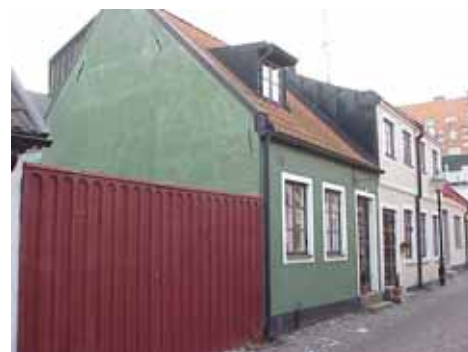
STENKIL 5 från SO

fastighet: **STENKIL 5.**
adress: Tvärgränd 8.
ålder: 1887. Ombyggt 1948, 1980.
arkitekt / byggm: Nilsson & Persson (1980).
användning: Bostad.
antal våningar: 1½, 2 mot gård.
sockel: Svartmålad puts.
väggar: Grönmålad puts.
tak: Sadeltak, rött 2-kupigt tegel mot gata, svart papp mot gård.

detaljer: Bruna spröjsade 2-luftsfnster. Brun spegeldörr, kraftigt snidad med facetter och blomma. Vita dörr- och fönsteromfattningar. Liten kupa mot öster, klädd med svart plåt. Kupa i husets hela bredd mot gård, klädd med brun träpanel. Ankarjärn på gavel. Yttertrappa av granit.

värdering
kulturhistoriskt (K) **K = 2, M = 2.**
miljömässigt (M):

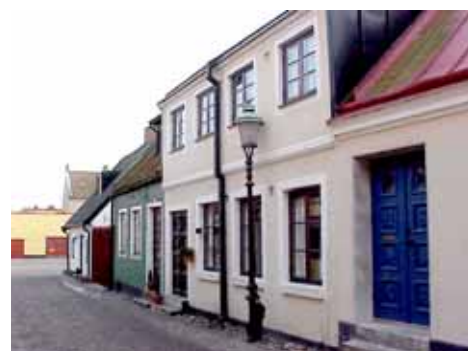
STENKIL 6 från NO

fastighet: **STENKIL 6.**
adress: Tvärgränd 6.
ålder: Omkring 1840. Ombyggt 1970, 1980.
arkitekt / byggm: Nilsson & Persson (1980).
användning: Bostad.
antal våningar: 2
sockel: Svartmålad puts.
väggar: Gul spritputs, ovanvåning åt gård av brun träpanel.
tak: Lågt sadeltak, svart falsad plåt.
detaljer: Svartbetsade spröjsade 2-luftsfnster. Brun pardörr i gammal stil, snidade speglar med facetter, blommor och ljusinsläpp. Vita dörr- och fönsteromfattningar. Profilerad gesims och gördellist. Ståndränna.

värdering
kulturhistoriskt (K) **K = 3, M = 3.**
miljömässigt (M):

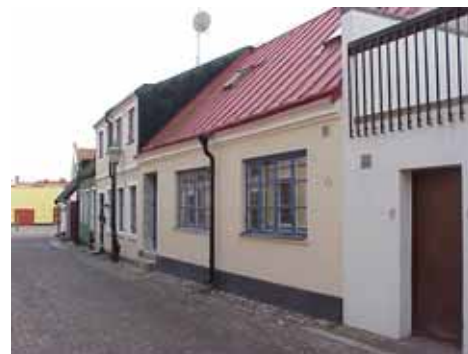
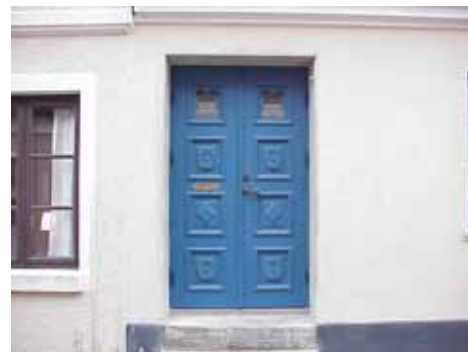
STENKIL 7 från NO

fastighet: **STENKIL 7.**
 adress: Tvärgränd 4.
 ålder: 1800-tal. Ombyggt 1909, 1947, 1999.
 arkitekt / byggm: Henrik Nilsson (1909), Tore Johansson (1947).
 användning: Bostad.
 antal våningar: 1, delvis mansardvåning åt gård.
 sockel: Svartmålad puts.
 väggar: Gulmålad slätputs.
 tak: Sadeltak, delvis mansard mot gård. Röd falsad slätplåt, korrugerad mot gård.
 detaljer: Blå 4-lufts spröjsade fönster. Blå pardörr i gammal stil med snidade speglar. Yttertrappa delvis i kalksten. Profilerad gesims. Ståndränna.

K = 3, M = 2.

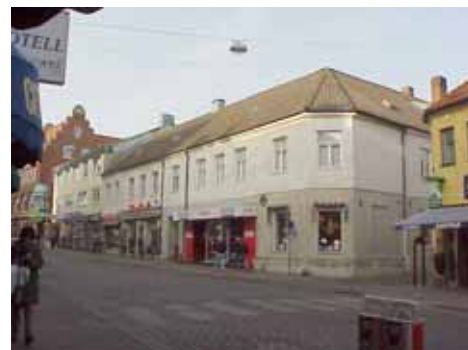
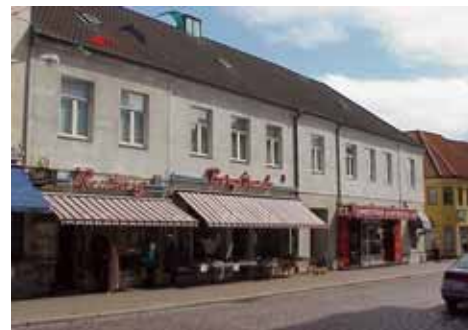
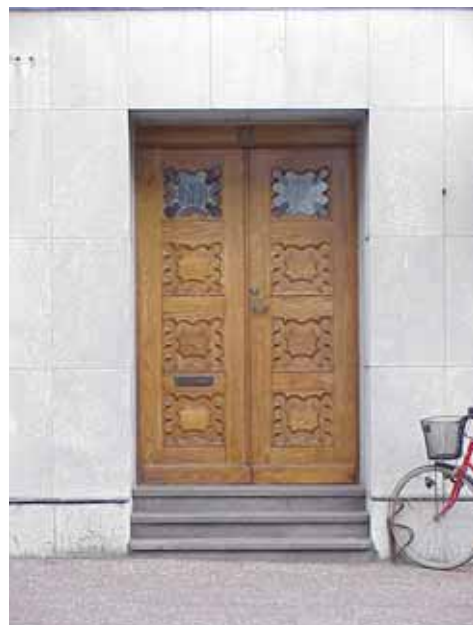
STENKIL 10 A från SV

fastighet: **STENKIL 10, hus A.**
 adress: Hamngatan 7.
 ålder: 1861 och 1881. Ombyggt 1897, 1914, 1924, 1932, 1966 (indragen entré).
 arkitekt / byggm: Henrik Nilsson (1924), Karl Eriksson (1932), Lars Hamnerö (1966).
 användning: Affärer och bostäder.
 antal våningar: 2
 sockel: Gråvita polerade marmorplattor.
 väggar: Bottenvåning polerade marmorplattor, ovanvåning vit slätputs, spritputs åt söder.
 tak: Sadeltak, valmat i hörn. Grå 1-kupiga betongpannor.
 detaljer: Vita tredelade fönster i ovanvåning. Stora vita skyltfönster. Indragen butiksentré med helt gladsade skyltskåp. Brunlaserad pardörr i ek med snidade speglar och fönster. Yttertrappa av granit. Avtrappad gesims.

K = 4, M = 2.

Ett ursprungligen värdefullt hus, som förvanskats av framför allt den indragna entrén till affären, men också av stora skyltfönster och mindre lyckat takmaterial.

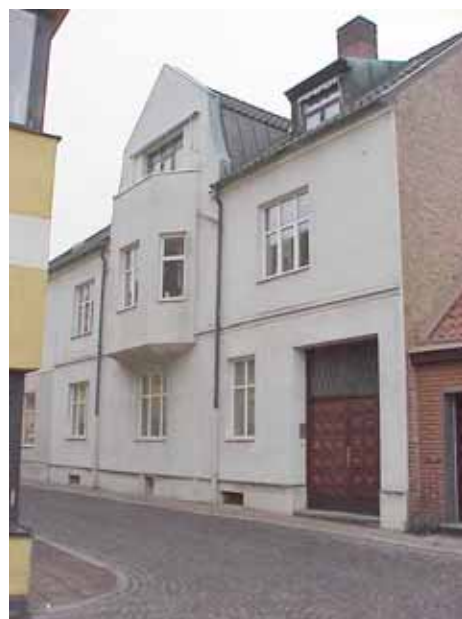
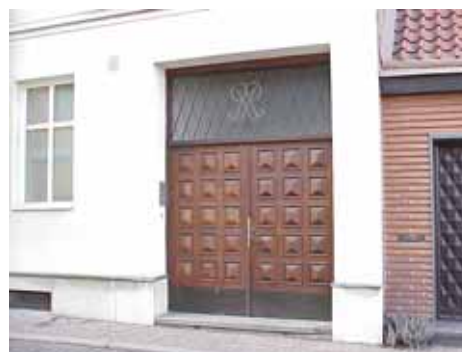
STENKIL 10 B från O

Vita fönster med överbågar, olika storlekar. Brun port, snidad med facetter. Överljus med råglas och monogramförsett smidesgaller. Frontespis och stramt burspråk. Avtrappad gesims och gör-dellist.

K = 3, M = 3.

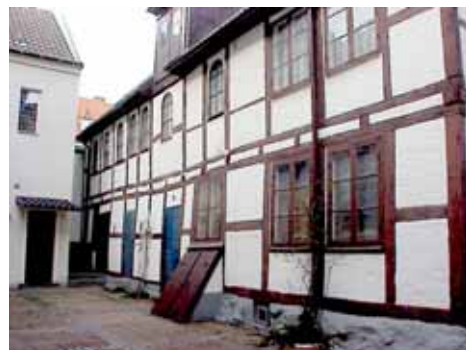
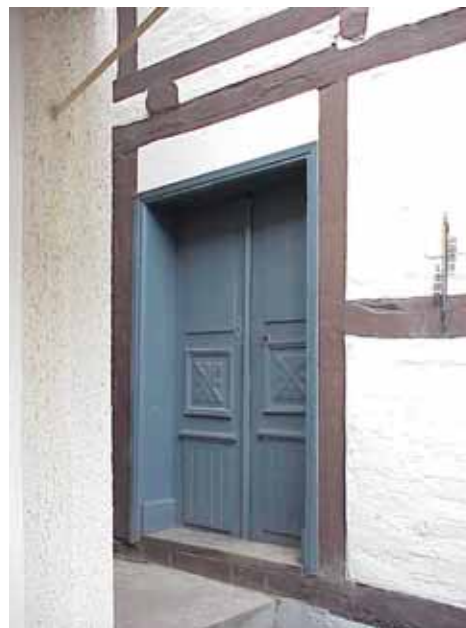
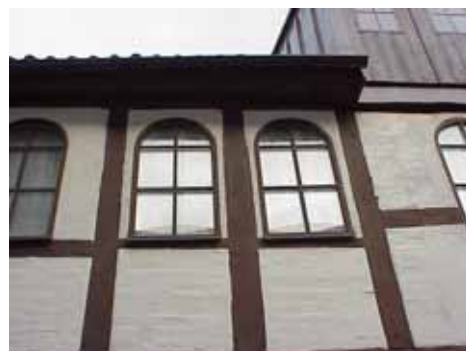
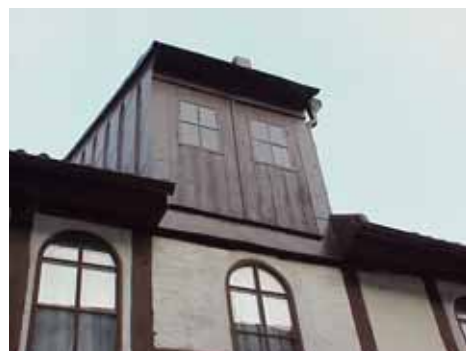
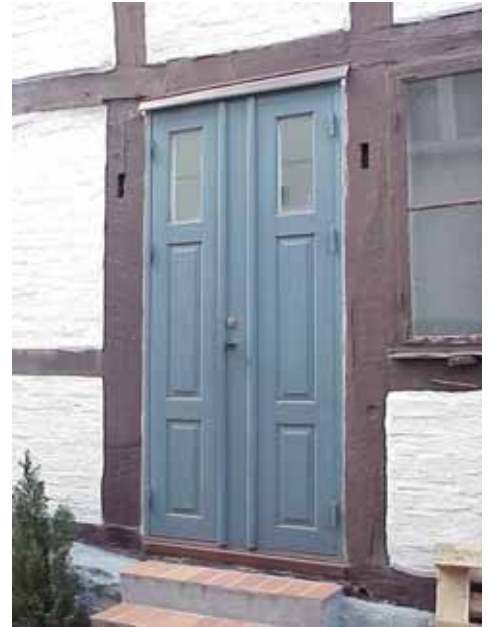
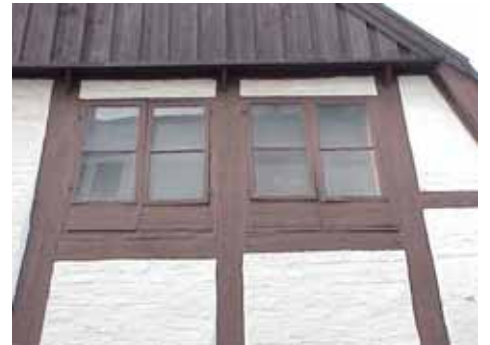
STENKIL 10 C från SV

fastighet: **STENKIL 10, hus C.**
adress: Liregatan 1.
ålder: Sent 1700-tal. Ombyggt 1924.
arkitekt / byggm:
användning: Lager.
antal våningar: 2
sockel: Natursten, slammad med cement och målad grå.
väggar: Korsvirke, svart timra och vita putsade fyllningar.
tak: Sadeltak, brutet åt öster, grå korrugerad eternit.
detaljer: Bruna 3- och 6-delade fönster, några rundbågade. Blåa dörrar, en gammal pardörr med utsirade speglar, en hög pardörr med speglar och fönster, två med panel i fiskbensmönster. Plåtklätt lastintag över takfoten med brädluckor och små, spröjsade fönster. Gavelspetsar i svart lockpanel. Källarnedgång utifrån med träluckor.

värdering
kulturhistoriskt (K) **K = 1, M = 2.**
miljömässigt (M):

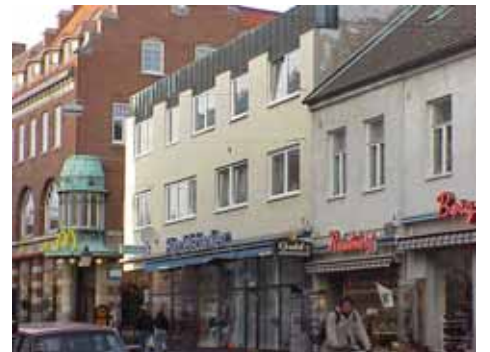
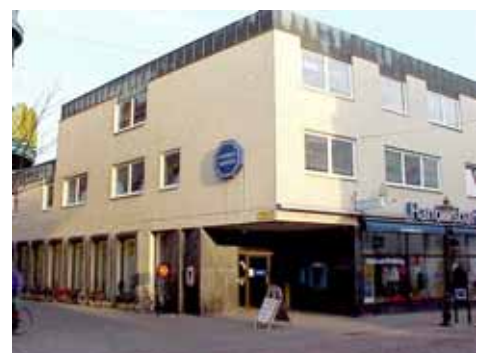
STENKIL 12 A från SV

Vitmålad mexisten, övre delen klädd med kopparplåt. Bottenvåningen helt glasad mot väster. Sadeltak.

Vita hela fönster, på bottenvåningen bruna stora, kantade med kopparplåt. Entrén indragen, klädd med skiffer. Brun, glasad stålramdörr.

K = 3, M = 5.

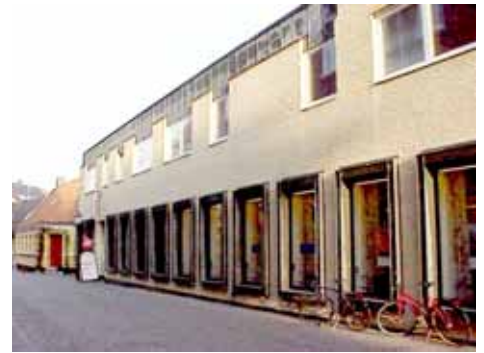
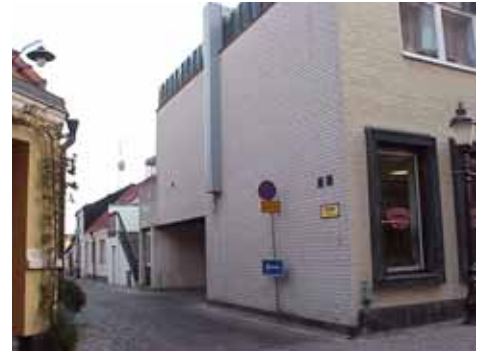
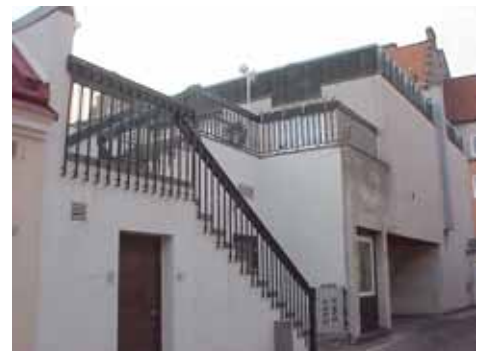
STENKIL 12 B från NV

fastighet: **STENKIL 12, hus B.**
adress: Böckaregatan 2, Tvärgränd 2.
ålder: 1970. Ombyggt 1972.
arkitekt / byggm: Alf Lundqvist. Henry Åkesson (1972).
användning: Bostäder, lokaler.
antal våningar: 2
sockel: Svarta skifferplattor.
väggar: Mexisten, gulmålad åt norr, övre delen klädd med kopparplåt. Mot söder några putsade partier.
tak: Platt tak.
detaljer: Vita hela fönster, på bottenvåningen bruna stora, kantade med kopparplåt. Brun stålramdörr, glasad, med över- och sidoljus. Södra delen överbyggd med takterrass. Vid terrassen vita lamell-dörrar till lägenheterna med över- och sidoljus.

värdering
kulturhistoriskt (K) **K = 3, M = 5.**
miljömässigt (M):
